**Fastighetsuppgifter**

Bölet 1:55

Sjukullevägen 11

| Uppdragsnummer | O30961 |

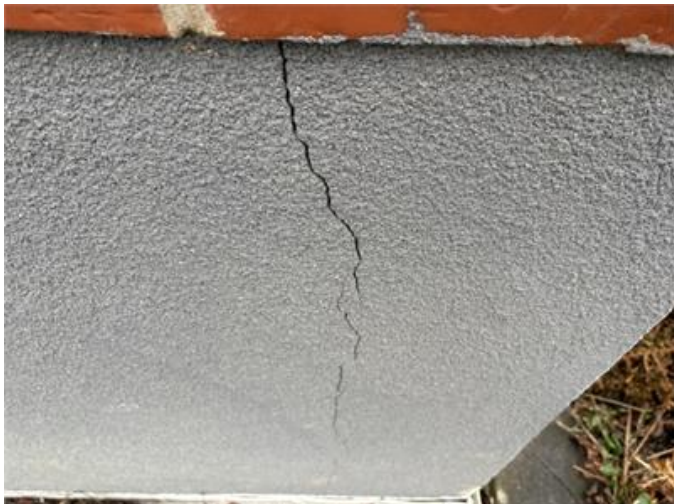
| Besiktningsresultat | | | | | |
|---|---|---|---|---|---|
| Sockel | | x | | | Sprickor förekommer i sockeln, se kommentar/riskanalys. Bild 1 |

Sprickor i sockeln medför ökad risk för sönderfrysning/ökad sprickbildning. Om sprickorna ökar/växer bör en vidare undersökning göras.

Bilden visar exempel på spricka i sockeln.

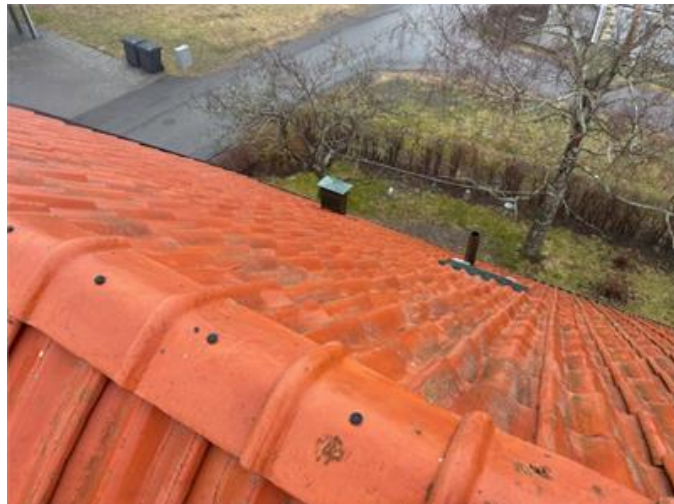
| Besiktningsresultat | | | | | |
|---|---|---|---|---|---|
| Tak | | x | | | Fotplåt samtnocktätning finns inte. Takhuv finns inte på skorstenen. Fogsläpp noterades i skorstenen. Tak- säkerheten är rostangripen. Äldre takfönster förekommer. Se kommentar/riskanalys. Bild 2 (Taket är besiktigt ifrån tak- säkerheten p.g.a. takets branta lutning). |

Då fotplåten ej är monterad medför detta att pannorna ligger an mot takpappen som kan bli avskavd. Detta i sin tur kan leda till fuktskador på takkonstruktionen.

Äldre takfönster kan ha ett minskat motstånd mot vatteninträning. Detta i sin tur kan leda till fuktskador som kan påverka byggnaden negativt.

Bilden visar vy av tak.

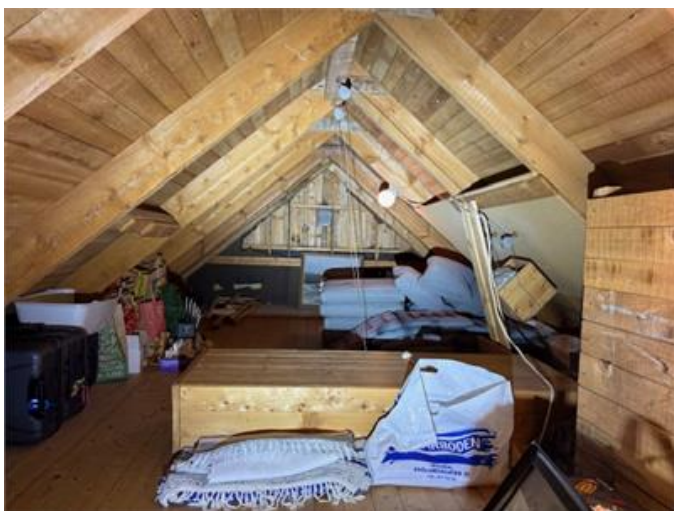
| Besiktningsresultat | | | | | |
|---|---|---|---|---|---|
| <b>Vind</b> | | X | | | Mikrobiell påväxt förekommer i utrymmet, se kommentar/riskanalys. Bild 3 |

Om det finns brister i tätningen mellan ett kallt och ett varmt utrymme finns det en risk att relativt varm och fuktig luft kommer ut från det varma utrymmet till det angränsande kalla utrymmet och träffar en kall yta och kondenserar. Missfärgning är en indikering på att inneluften har kommit ut i vinden så att ett gynnsamt klimat för en mikrobiell tillväxt har uppstått. Det kan vara en indikering på att ventilationen inomhus är undermålig. För detta fortgå finns det en risk att man kan få skador på konstruktioner som i en förlängning påverkar byggnaden negativt.

Bilden visar vy av vind.

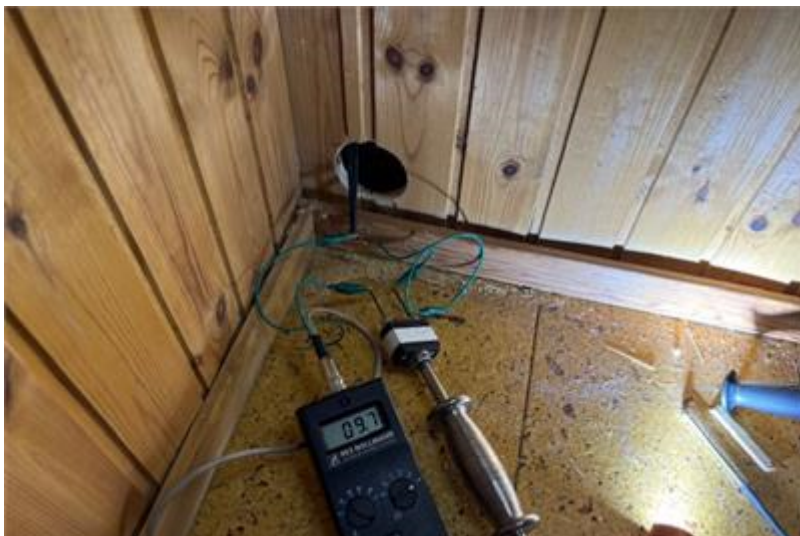
Vid kontroll av konstruktion mättes fuktkvoter stickprovsvis i en påreglad yttervägg genom ett provhål i ytterväggen i allrummet till ca 10% fuktkvot samt i ett par trädetaljer mot yttervägg och golv i förrådet till ca 11% fuktkvot. Missfärgningar samt sprickor noterades i vissa väggar/golv. Inga avvikande lukter kunde kännas i byggnaden vid besiktningsstillfället.

Vid kontroll av konstruktion uppmättes fuktkvoter under det kritiska gränsvärdet för mikrobiell tillväxt. Notera att stickprovsmässig undersökning är utförd. För att säkert fastställa konstruktionens uppbyggnad, kondition och fuktstatus måste en mer omfattande undersökning utföras.
