# Besiktningsprotokoll

Anticimex Försäkringsbesiktning i samarbete med Fastighetsbyrån

| Fastighetsadress:<br>Skyttestigen 8b | |

| Besiktningsdatum:<br>2026-03-10 | Protokollnummer:<br>69592232 |

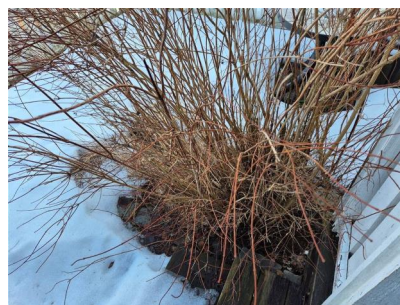
Viss växt finns i anslutning till byggnaden. För att förebygga ökad fuktbelastning med i värsta fall skador på intilliggande konstruktioner bör detta undvikas enligt vår uppfattning.

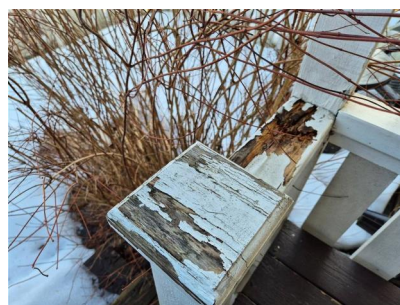
På farstuvisten finns ett allmänt behov av renovering.

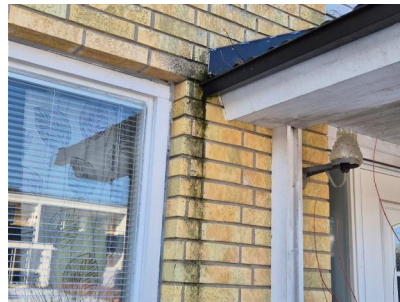
Vidare observerade jag att den vänstra hängrännan lutar fel/eller är skräpfylld vilket gjort att vatten leds mot fasaden.

När hängrännor har en felaktig lutning (bakfall) finns risk att regnvatten svämmas över vilket i sin tur kan leda till fuktskador på intilliggande konstruktioner.

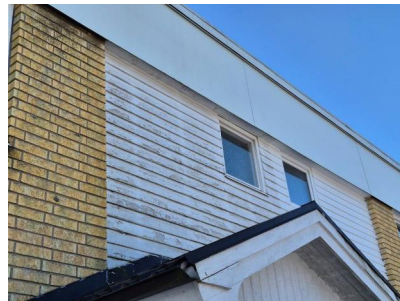
På träfasaden finns ett behov av målning/underhåll främst på entrésidan. Detta bedöms inte ha lett till bakomliggande skador men bör tas med i närliggande underhållsplan.

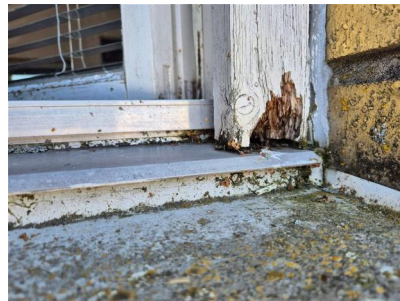
På fönstren finns ett allmänt underhållsbehov. Jag observerade även lokala rötskador i köksfönster (entréplan) och i fönster vid sovrum 1 (övre plan).

Dessa bedöms inte ha lett till bakomliggande skador men rådet är att i närtid konsultera med en fackman för åtgärdsförslag.

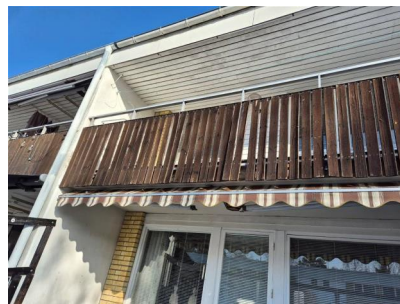
Ett underhållsbehov finns i balkongräcket.

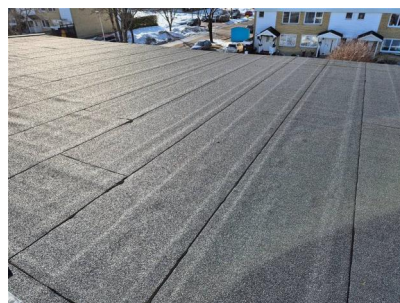
Besiktning av yttertaket har genomförts från taket. Inget finns att notera.

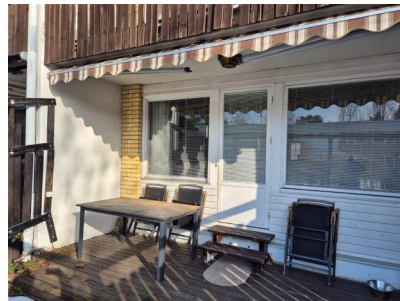
På altanen finns ett allmänt behov av målningsunderhåll.

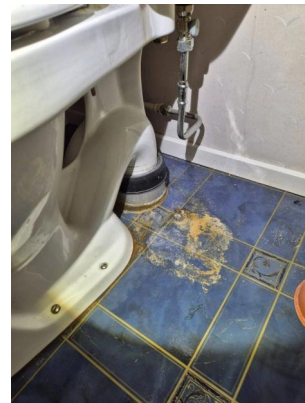
Det finns en torkad missfärgning på klinkergolvet bredvid toalettstolen. Detta bedöms inte ha lett till några bakomliggande skador utan är av kosmetisk karaktär.

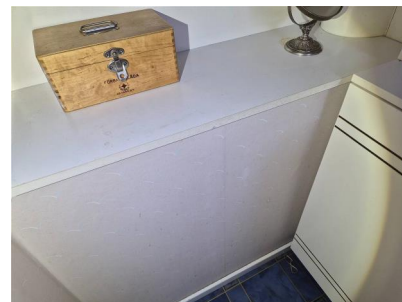
Det finns vad som ser ut att vara ett installationsutrymme bredvid tvättstället. Utrymmet är inte åtkomligt för besiktning.

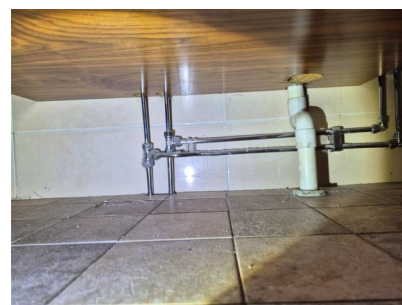
Rör genomföring finns i golvet under tvättstället vilket inte ska förekomma enligt branschregler från 2005. Risken för skador i händelse av utströmmande vatten bedöms vara liten utifrån var rören är placerade enligt min bedömning.

Om i värsta fall rören skulle gå sönder och leda till följdskador, kan dock försäkringsbolag ha synpunkter på ersättningar.

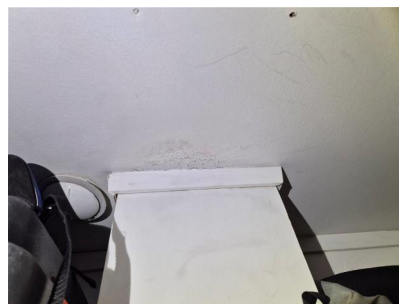
Färgsläpp noterades på innertaken vid en slits. Bedöms inte ha lett till några bakomliggande skador.

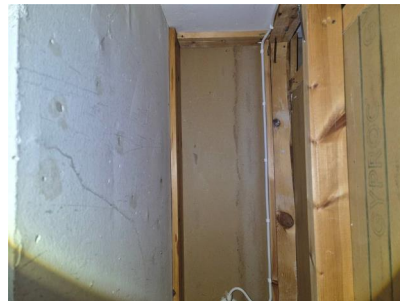
Lokala missfärgningar observerades på väggen mot trappen. Bedöms vara en mindre brist.

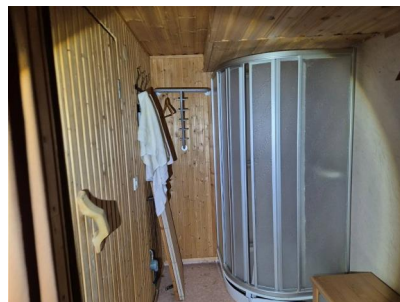
I mellanhallen finns en duschkabin installerad. Om kabinen är tänkt att stå kvar i utrymmet, bör både ventilationen förbättras samt att avrinningen från kabinen ses över.
