**Fastighetsuppgifter**

Apelgårde 1:45

Buatjärnsvägen 3

| Uppdragsnummer | O30589 |

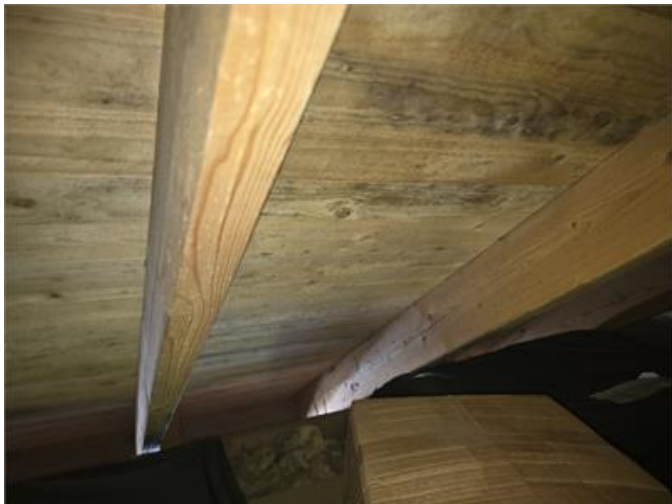
| Besiktningsresultat | | | | | |
|---|---|---|---|---|---|
| Vindsutrymmen | | x | | | Mikrobiell påväxt förekommer på underlagstakets undersida, se kommentar/riskanalys. |

**Vind:** När det finns brister i tätningen mellan ett kallt och ett varmt utrymme finns det en risk att relativt varm och fuktig luft kommer ut från det varma utrymmet till det angränsande kalla utrymmet och träffar en kall yta och kondenserar. Missfärgning på yttertakskonstruktionen är en indikering på att inneluften har kommit ut i vinden så att ett gynnsamt klimat för en mikrobiell tillväxt har uppstått. Det kan vara en indikering på att ventilationen inomhus är undermålig. För detta fortgå finns det en risk att man kan få skador på konstruktioner som i en förlängning påverkar byggnaden och inomhusmiljön negativt. För att avgöra om påväxten är äldre eller pågående rekommenderas att den hålls under uppsikt, speciellt den kallare delen av året. Lämpligt är att slipa bort påväxten på en mindre yta för att lättare kunna bedöma eventuella förändringar. Se även info på protokollets näst sista sida, pos. 3.

Exempel på mikrobiell påväxt. Det förekommer även mörkare partier.

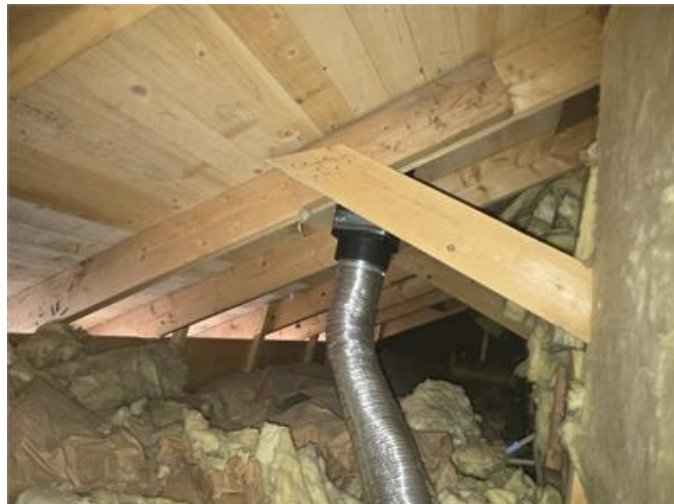
| Besiktningsresultat | | | | | |
|---|---|---|---|---|---|
| | | | x | | Im-kanal (köksfläkt) är oisolerad. Dessa skall vara isolerade i sin fulla längd med brandsäker isolering. Kontakta en fackman för erforderliga åtgärder. |

Im-kanal på vind.

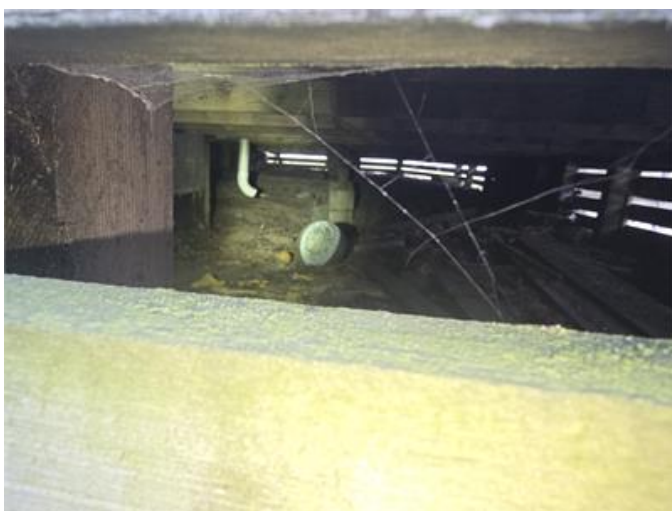
| Besiktningsresultat | | | | | |
|---|---|---|---|---|---|
| Stuprör/hängrännor | | x | | | Hängrännor är bitvis i behov av justering, lågpunkter förekommer.<br>Ett stuprör släpper ut vatten invid huset (under altan). Se kommentar/riskanalys. |

**Stuprör/hängrännor:** När vatten från stuprör/hängränna inte leds bort utan får rinna ut i anslutning till byggnaden finns det en risk att man ökar fuktillskottet i vägg-, tak- och grundkonstruktionen som då kan orsaka skador i byggnaden.

Stuprör under altanen.

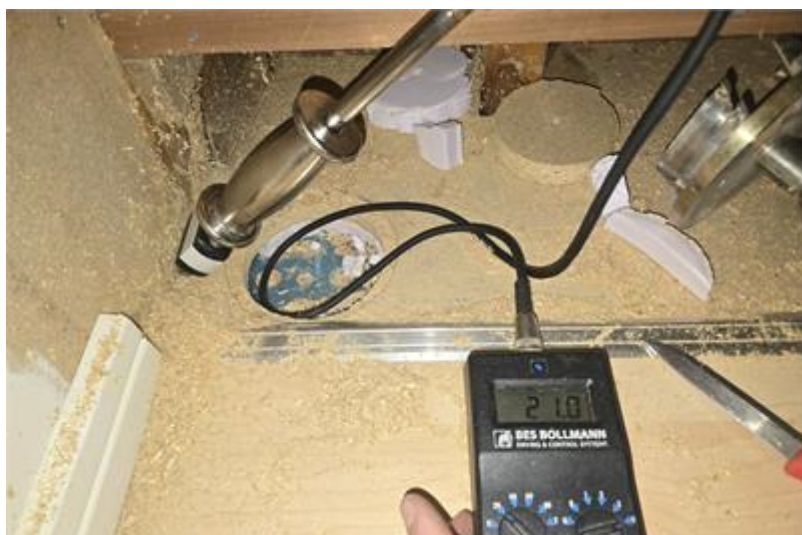
Fuktkvoten uppmättes till ca 21% i en innerväggssyll mellan trappförråd/tvättstugan. Via provhål i vägg fanns inget material att mäta i. Det noteras ingen avvikande lukt via provhålen.

Fuktfäckar noteras i nederkant av trappan, torrt vid besöket, troligen från tidigare skada som upplyst av säljare.

Då förhöjda fuktkvotsvärden uppmättes rekommenderas det att besiktningen kompletteras med en vidare undersökning av en fackman för att kontrollera orsak/omfattning samt lämpliga åtgärder.

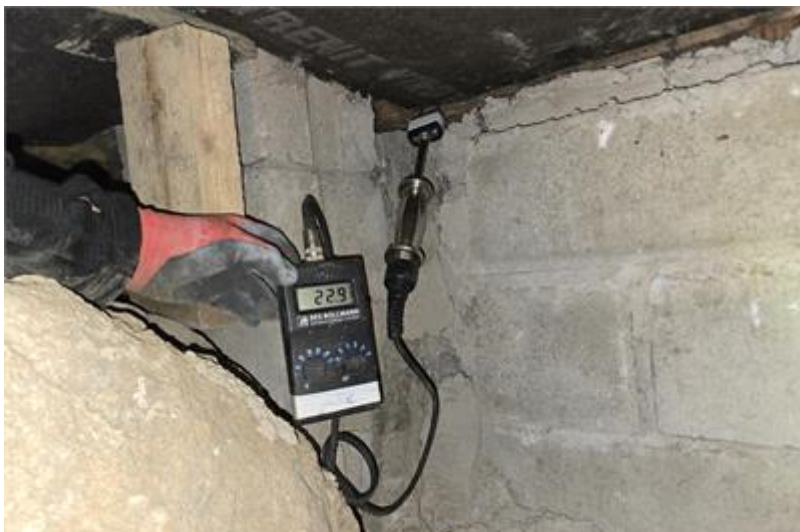
Fuktkvoten uppmättes till ca 20-23% i undersidan av bjälklaget. En unken/jordaktig lukt upplevs i utrymmet.

Byggspill och trärester förekommer på marken i grunden och bör rensas ut för att minimera risken för oönskad lukt. Det finns ingen lucka till utrymmet.

Då förhöjda fuktkvotsvärden uppmättes och en avvikande lukt upplevts rekommenderas det att besiktningen kompletteras med en vidare undersökning av en fackman för att kontrollera orsak/omfattning samt lämpliga åtgärder.

För att på bästa sätt förhindra ett fuktigt klimat i grunden måste den relativa fuktigheten understiga 75 % (ca 17 % FK). Detta utförs lämpligen genom att montera in en fast installation av en sorptionsavfuktare i grunden. Därefter läggs en ny ålderbeständig plastfolie på marken i hela grunden och otätheter/ventiler i grundmuren nogtätas.
