# Besiktningsprotokoll

| Fastighetsbeteckning:<br>Klockarnäs 57:14 | |
| Fastighetsadress:<br>Tistelvägen 17 | |

| Besiktningsdatum:<br>2026-03-11 | Protokollnummer:<br>69592567 |

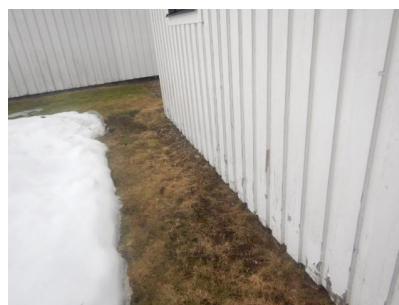
Avståndet mellan fasadbeklädnaden och marken är inte tillräckligt.

Eftersom fasadbeklädnaden avslutas för nära mark finns risk för att fukt från marken sugas upp i fasadpanelens nederkant. Detta kan orsaka fuktrelaterade skador i fasadbeklädnaden och bakomliggande konstruktioner.

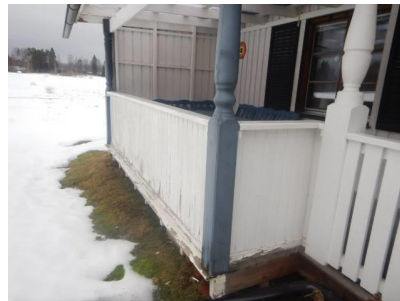
Veranda i behov av underhåll/renovering.  
Mindre rötskador noterades i stolpe vid farstukvist.

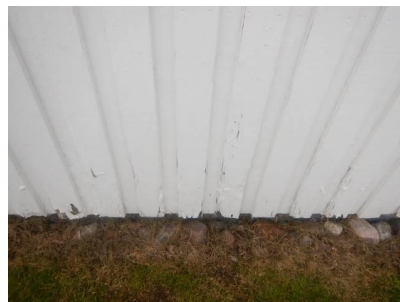
Panelbrädor har mindre rötskador.  
Fasadpanelen är i behov av målning/underhåll.

Fasadbeklädnad och träkonstruktioner där målningsbehov finns riskerar att få fukt- och rötskador på grund av sämre vattenavvisande förmåga. För att öka livslängden på fasadbeklädnaden rekommenderas målning och underhåll. I samband med ommålning rekommenderas att de rötskadade panelbrädorna byts ut.

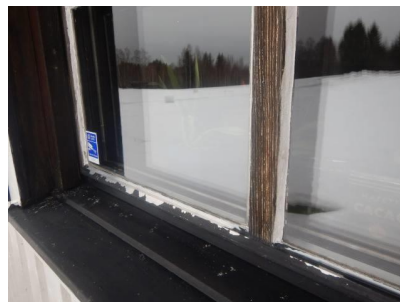
Vanligt underhållsbehov, kittning och målning.

Spricka noterades i fönsterglas.

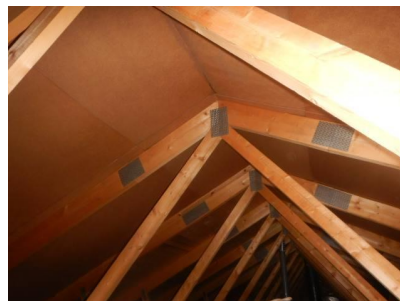
Mindre fuktfläckar noterades på underlagstak.

Detta är vanligt förekommande (normalt) med tanke på att underlagstaket delvis består av träfiberskivor.

Vid kontroll av vinden uppmättes fuktvärden under kritisk fuktnivå för mikrobiell tillväxt och en normal lukt upplevdes. Fuktkvoten i underlagstak/takbjälkar uppmättes till 12 %.

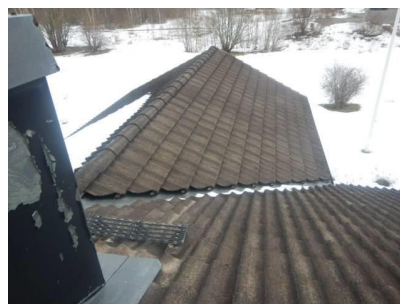
Yttertaket är äldre.

Takpannor, plåtdetaljer och underlagspapp har enligt vår bedömning en begränsad livslängd. Eftersom husets taktäckning är äldre har det ett minskat motstånd mot vatteninträngning. Detta i sin tur kan leda till fuktskador på träläkt och vidare ner i underliggande konstruktioner.

Mosspåväxt finns på takpannor.

För att öka livslängden på taket rekommenderas att mossan tas bort från takpannorna.

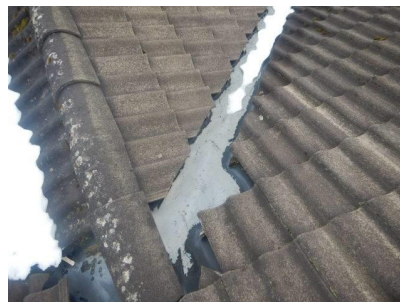
Takpannor är lösa/saknas vid vinkelrännor på taket. Takpannorna vid vinkelrännan är inte ordentligt fastsatta i läkten. Detta medför att takpannorna kan ändra läge, vilket i sin tur kan leda till att regnvatten kan rinna in i takkonstruktionen och orsaka mikrobiella skador (angrepp av mikroorganismer) i takbrädor och takstolar.

Delar av läkt går ut i ränndalar, mindre rötskador noterades.

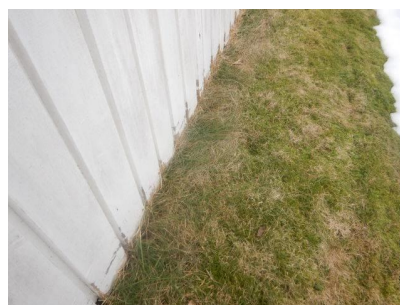
Avståndet mellan fasadbeklädnaden och marken är inte tillräckligt.

Eftersom fasadbeklädnaden avslutas för nära mark finns risk för att fukt från marken sugas upp i fasadpanelens nederkant. Detta kan orsaka fuktrelaterade skador i fasadbeklädnaden och bakomliggande konstruktioner.

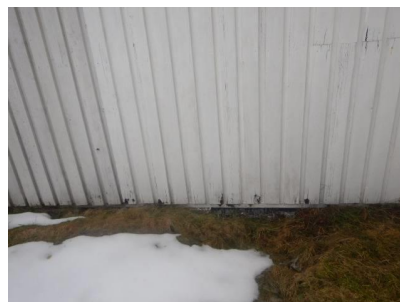
Enstaka panelbrädor har mindre rötskador. Fasadpanelen är i behov av målning/underhåll.

Fasadbeklädnad och träkonstruktioner där målningsbehov finns riskerar att få fukt- och rötskador på grund av sämre vattenavvisande förmåga. För att öka livslängden på fasadbeklädnaden rekommenderas målning och underhåll. I samband med ommålning rekommenderas att de rötskadade panelbrädorna byts ut.

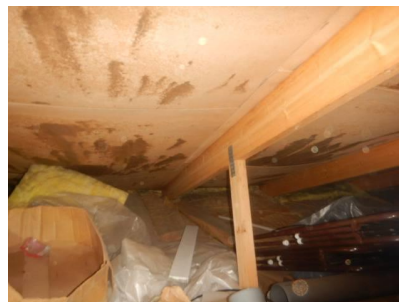
Missfärgningar noterades på underlagstak. Bedöms vara äldre fläckar och troligen inte fuktfläckar, inga förhöjda fuktvärden uppmättes vid besiktningen.

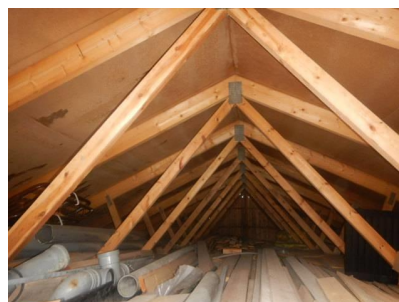
Vid kontroll av vinden uppmättes fuktvärden under kritisk fuktnivå för mikrobiell tillväxt och en normal lukt upplevdes. Fuktkvoten i underlagstak/takbjälkar uppmättes till 11 %.

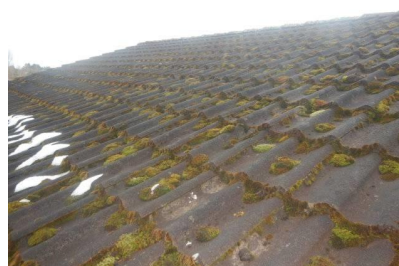
Yttertaket är äldre. Takpannor, plåtdetaljer och underlagspapp har enligt vår bedömning en begränsad livslängd. Eftersom husets taktäckning är äldre har det ett minskat motstånd mot vatteninträngning. Detta i sin tur kan leda till fuktskador på träläkt och vidare ner i underliggande konstruktioner.

Mosspåväxt finns på takpannor.

För att öka livslängden på taket rekommenderas att mossan tas bort från takpannorna.

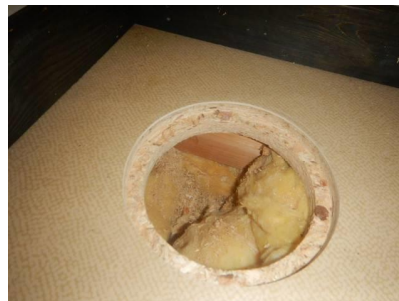
Vid kontroll av golvkonstruktion i sovrum 2 och vardagsrum uppmättes fuktvärden under kritisk nivå för mikrobiell tillväxt och normal lukt upplevdes.

Grundläggningen består av en betongplatta på mark utan underliggande isolering och med ett uppreglat isolerat golv dikt an betongen och ingjuten spikregel noterades.

Fuktkvoten uppmättes till 12 % och den relativa fuktigheten till 59 % i vardagsrum.

I sovrum 2 uppmättes fuktkvoten till 9 % och den relativa fuktigheten uppmättes till 56 %.

Befintlig golvkonstruktion och eventuella väggsyllar riskerar att drabbas av fuktskador på grund av naturlig fuktpåverkan. Detta i sin tur kan leda till mikrobiella skador (angrepp av mikroorganismer) som kan resultera i att mikrobiell lukt sprids till boendemiljön. Om väggsyllarna är tryckimpregnerade kan även en kemisk lukt förekomma.

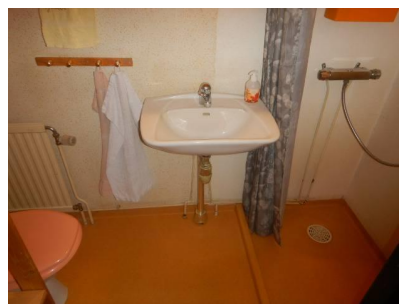
Våtutrymmet har äldre yt-/tätskikt.

Utrymmet är äldre och har passerat tiden för sin tekniska livslängd.

Renovering av utrymmet rekommenderas. Kontakta en behörig våtrumsentreprenör för en renovering. I samband med renoveringen bör omkringliggande konstruktioner kontrolleras för att upptäcka eventuella följskador.

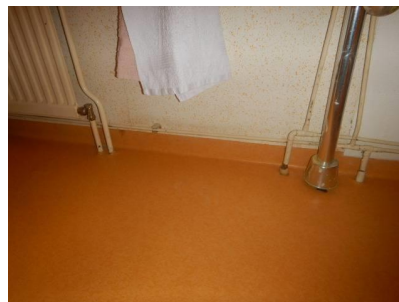
Rör genomföring finns i golv.

Rör genomföringar i golvet medför en ökad risk för att vatten tränger ner i omkringliggande konstruktioner och orsakar fuktskador. Vid uppbyggnaden av utrymmet var detta tillåtet och utförandet anses därför vara fackmässigt utfört. I dagens branschregler är detta inte längre tillåtet.

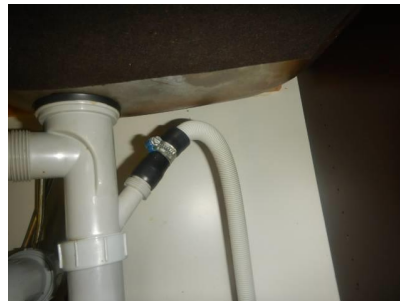
Upphångningsbygel saknas på avloppslang från diskmaskinen.

När upphångningsbygel saknas ökar risken för brott på slangen med läckage som möjlig följd.

För att hindra brott på avloppsslang rekommenderas komplettering av upphångningsbygel.

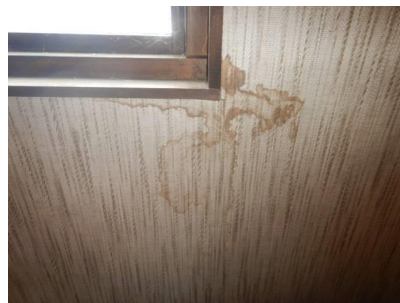
Fuktfläckar noterades på tak och väggar.  
Inga förhöjda fuktvärden uppmättes vid besiktningen.

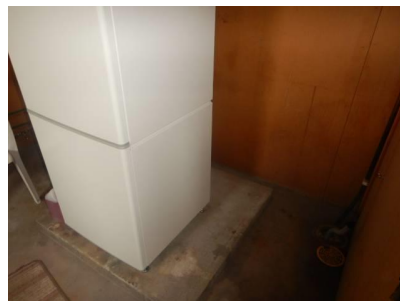
Golvet i utrymmet är inte fuktsäkrat mot väggar och tröskel.

Avsaknaden tätskikt på golvet ökar risken att vatten tränger in i angränsande konstruktioner och rum vilket i sin tur kan leda till fuktrelaterade skador.
