# ÖVERLÅTELSEBESIKTNING

Krokom Täng 2:117  
Vikingabacken 6, 836 71 Ås

Namn: Åsa Margaretha Staflin. Karl-Gustaf Staflin  
Uppdragsnummer: BBN-S-2025-1006-A

Besiktningsdag: 2025-10-15 klockan 13:00

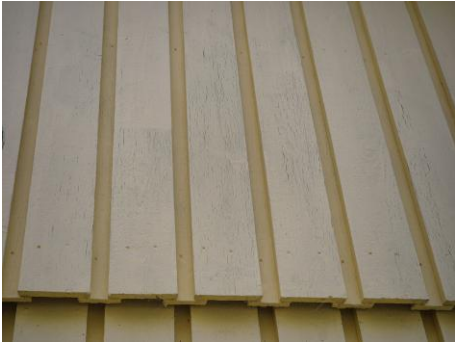
| Fasad | 2 | <p>Delar av fasadpanel och trädetaljer har krackelerat färgskikt.</p> |

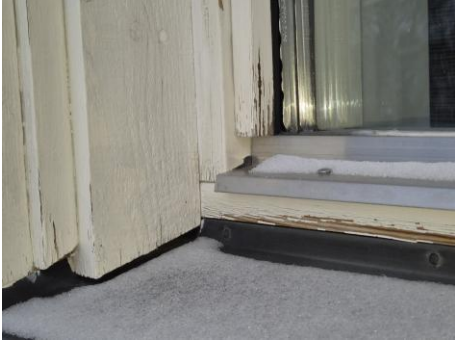
| Fönster | 2 | <p>Vissa fönster har krackelerat färgskikt.</p> |

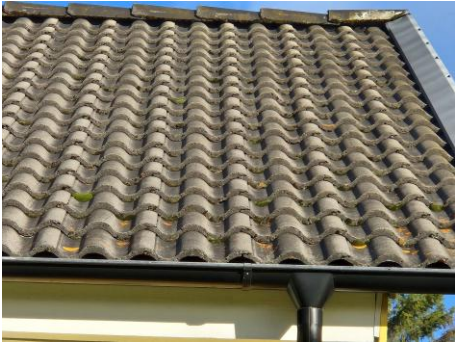
| Yttertak | 3 | <p>Husets yttertak är äldre.</p> <p>Begynnande mosspåväxt noterades på takpannor.</p> <p><b>Se riskanalys 3.1</b></p> |

Takpannor, plåtdetaljer och eventuell underlagspapp/underlagstak har en begränsad livslängd. Husets taktäckning är äldre, i och med det finns en risk att taket har ett minskat motstånd mot vatteninträngning. Detta kan leda till fuktskador på takkonstruktionen/underliggande konstruktioner vilket kan resultera i mikrobiella skador.

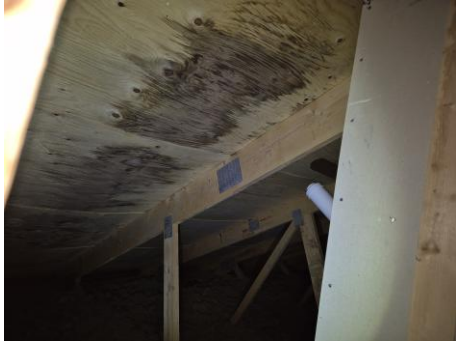
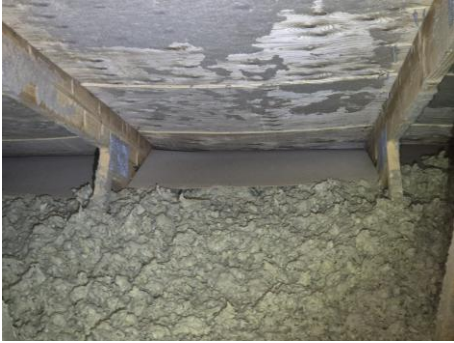
| <b>Vind</b> | 2 | Fuktbelastning/missfärgning noterades på underlagstaket i ett takstolsfack.<br>(Se lämnade upplysningar) |
| | | Utblås från centraldammsugare avslutas på vind.<br>Vissa vindavledare har lokalt släppt/hänger, bedöms ej lett till skada. |
| | 3 | Underlagstaket består av träskivor/plywood.<br><b>Se riskanalys 3.1</b> |

När underlagstaket består av träskivor/plywood utan yttre täckning av papp under takbeklädningen finns risk att regnvatten/snö kan tränga in i skivskarvar och/eller andra otätheter med läckage och fuktrelaterade skador i vindsutrymmet och på underliggande konstruktioner som följd. Underlagstaket kan även drabbas av fuktskador. Denna typ av underlagstak ställer högre krav på underhåll av yttertaket.

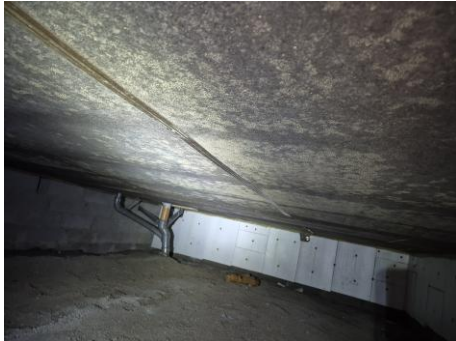
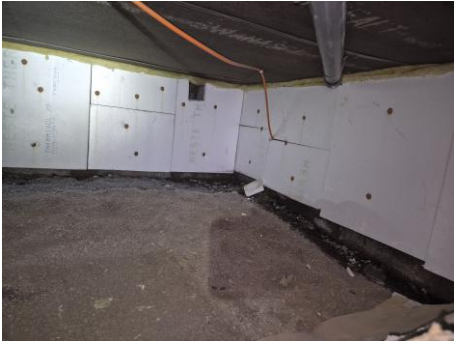
| <b>Krypgrund</b> | | Krypgrund är en känd riskkonstruktion.<br>Viss mikrobiell påväxt förekommer på undersida bjälklag (blindbotten).<br>Träskyddsbehandlat virke förekommer i konstruktionen.<br><b>Se riskanalys 3.2</b> |

Uteluftsventilerade krypgrunder är en känd riskkonstruktion. Golvbjälklaget ovan den uteluftsventilerade grunden riskerar på grund av naturlig fuktpåverkan att drabbas av fuktskador och mikrobiella skador. Detta kan även leda till att mikrobiell lukt sprids till boendemiljön. När konstruktionen innehåller träskyddsbehandlat virke finns även risk att avvikande, obehaglig lukt sprids till boendemiljön. Elektronisk övervakning (hygrometer) kan med fördel installeras i grunden för att lättare hålla koll på krypgrundens klimat/relativa luftfuktighet över tid.

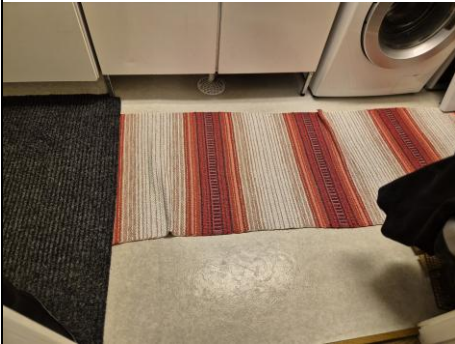
| <b>Tvättstuga</b> | 3 | Utrymmet har äldre yt-tätskikt.<br><b>Se riskanalys 3.3</b><br> |

Då funktionen, som innebär att ytskiktet/tätskiktet skall vara vattentätt är/kan vara nedsatt, och/eller brister noterades i utrymmet finns ökad risk för att vatten tränger igenom ytskiktet/tätskiktet med fuktrelaterade skador/vattenskador i omkringliggande konstruktioner som följd.

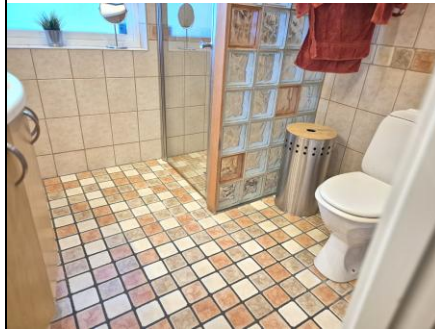
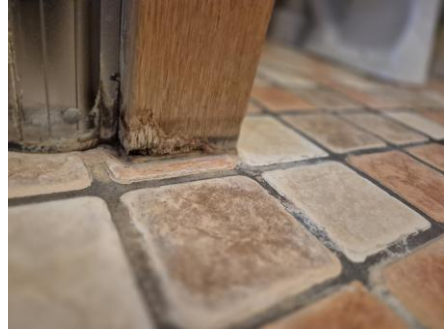
- 3 Golvbrunnen är äldre/ej utbytt vid renovering.  
Klämringen ligger ej monterad i bottenläge mot golvbrunnen, utrymmet tätat med aqua tät.

- 2 Trälist runt glasbetong har fuktskador.

En äldre golvbrunn och en klämring som ej ligger i sitt bottenläge mot golvbrunnen, medför ökad risk för att tätskiktet inte har kunnat anslutas på rätt sätt vilket kan leda till att vatten tränger in/ner i omkringliggande konstruktioner med fuktrelaterade skador som följd.
