**Fastighetsuppgifter**

Fastighetsbeteckning  
Söderby Huvudgård  
2:147  
Adress  
Myrmalmsringen 21  
13665 Söderby

| Besiktningsdatum | 2026-03-11 |
| Besiktningsföretag | OBM Byggnadsmiljö AB |

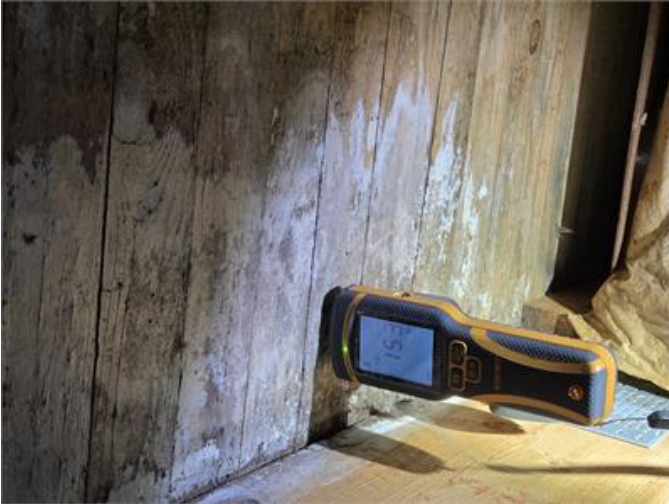
| Besiktningsresultat | | | | | |
|---|---|---|---|---|---|
| Vind | | X | | | - Spår av fukt/mikrobiell påväxt noterades på flera ställen i utrymmet. Fuktindikering utfördes av nåbara fläckar och det utan anmärkning (se exempelbild nedan). Vinden och fläckarna bör regelbundet kontrolleras för att kunna upptäcka eventuella förändringar.<br>- Besiktning utförd från del med golv/landgång. |

Bild från vindsutrymmet.

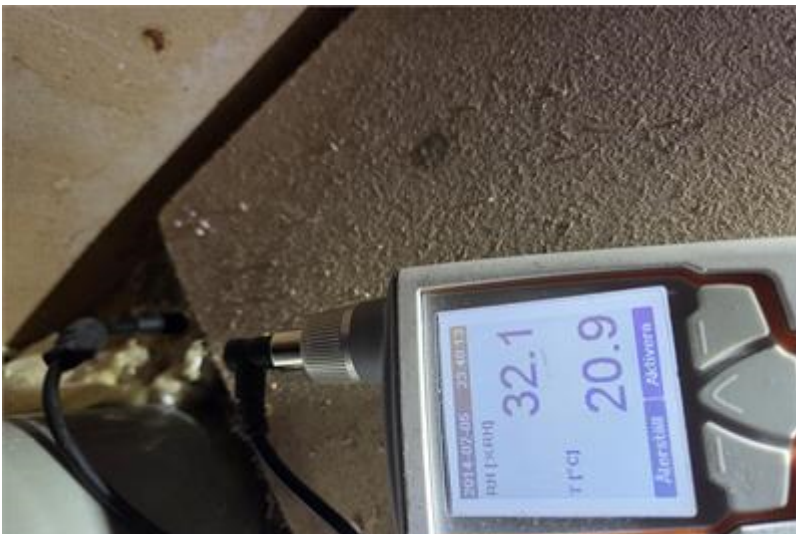
Byggnadsdel Flytande golv  
Konstruktionsdel  
Konstruktionsuppbyggnad

I konstruktionen uppmättes i förråd under trapp en relativ fuktighet (RF) på ca 32% och i syll/regel utanför vardagsrum en fuktkvot (FK) på ca 8%.

Det kritiska gränsvärdet för mikrobiell tillväxt brukar anges till ca 15-17% fuktkvot (FK) eller ca 70-75% i relativ luftfuktighet (RF).

Notera att stickprovsmässig undersökning är utförd samt att mätvärden normalt sett kan variera över årstiderna. För att säkert fastställa konstruktionens kondition och fuktstatus måste en mer omfattande undersökning utföras.
