Ängesbyn 10:14

Ängesbyvägen 815

Uppdragsnummer	BD536
Besiktningsdatum	2026-03-10
Besiktningföretag	OBM Norrbotten AB
Besiktningförrättare	Josef Ahlgren
Närvarande	Fastighetsägare
Giltig till och med	2027-03-10

Byggnadsbeskrivning  
Huset är ett 1½-planshus med källare under del av hus.

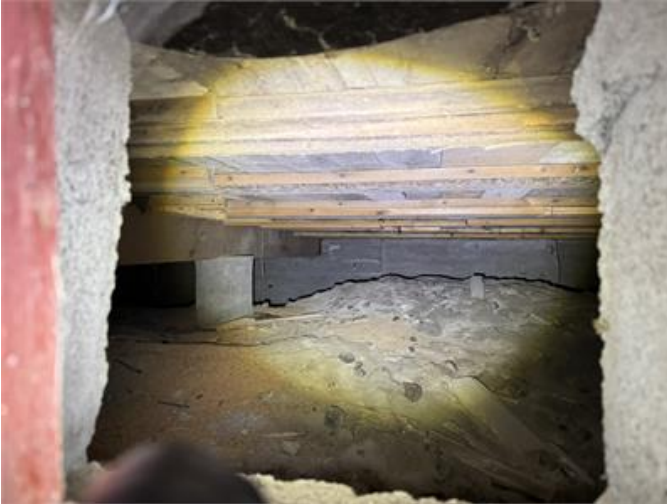
En krypgrund är en riskkonstruktion med avseende på fukt- och mikrobiella skador. Den upptäckta mikrobiella påväxten och den något förhöjda fuktkvoten i blindbotten indikerar att grunden delar av året är så fuktig att mikroorganismer utvecklas. För att undvika detta så måste grundens klimat bli torrare, Vi rekommenderar därför att marken plastas och krypgrundsavfuktare installeras, för att göra detta måste en större lucka tas upp till grunden. Se även info på protokollets sista sida Pos. 10.

Mindre mikrobiell påväxt på blindbotten i krypgrund och trämaterial på marken.

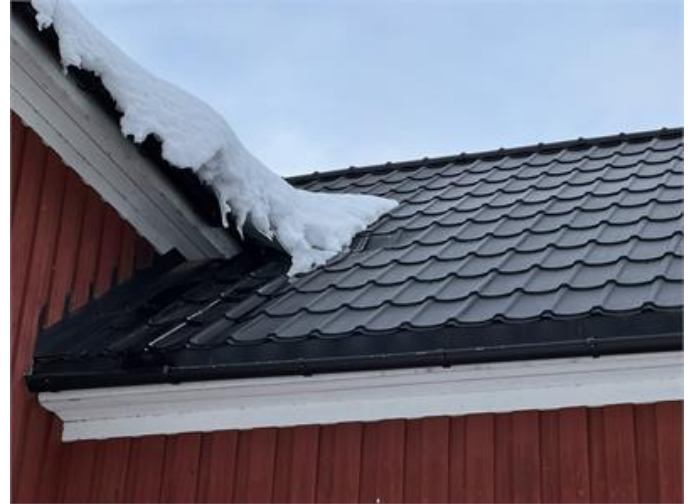
Buckla på takplåt.

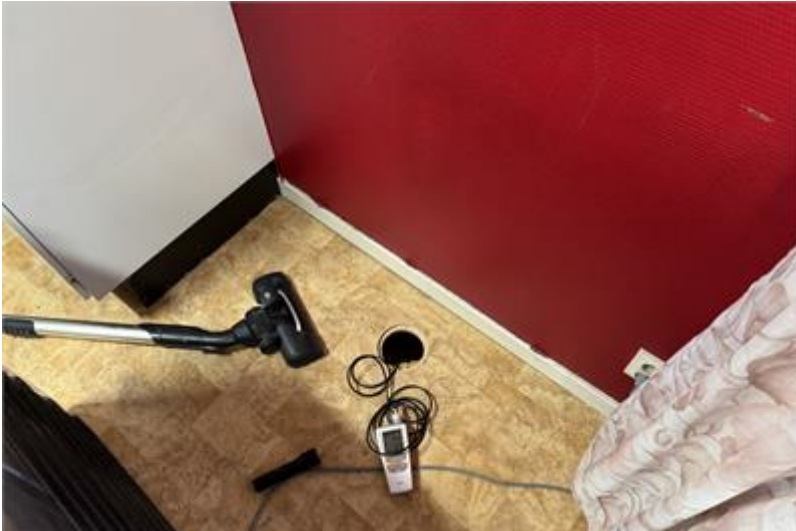
Byggnadsdel	Groventré
Konstruktionsdel	Uppreglat golv på betongplatta
Konstruktionsuppbyggnad	Betongplatta / träreglar, mineralull / spånskiva / golvytskikt

Den relativa luftfuktigheten uppmättes mellan isolering och betongplatta till ca 36 % RF vid 11°C. Det kritiska gränsvärdet för mikrobiell tillväxt brukar anges till ca 70-75% relativ fuktighet (RF).

Vid kontroll av konstruktion uppmättes fuktvärden under kritisk nivå för mikrobiell tillväxt och normal lukt upplevdes.

Notera att stickprovsmässig undersökning är utförd samt att mätvärden normalt sett kan variera över årstiderna. För att säkert fastställa konstruktionens kondition och fuktstatus måste en mer omfattande undersökning utföras.

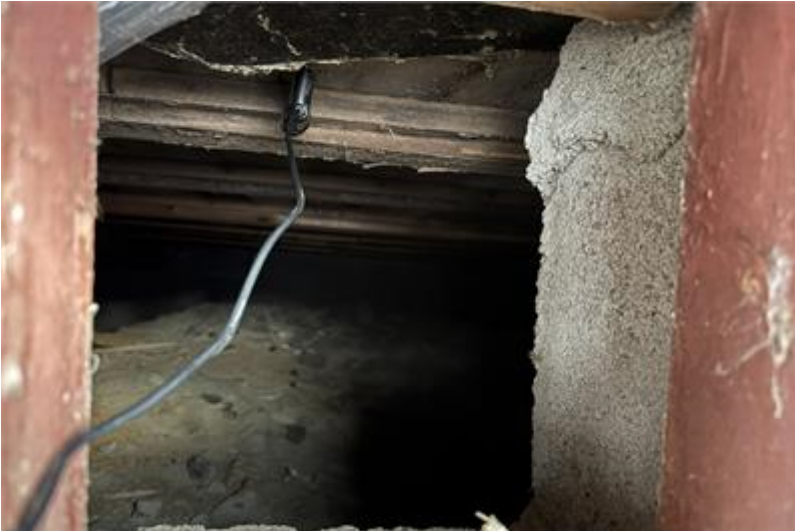
Byggnadsdel	Krypgrund
Konstruktionsdel	Blindbotten
Konstruktionsuppbyggnad

Fuktkvoten uppmättes i blindbotten via sockelventil till ca 16 % FK.  
Det kritiska gränsvärdet för mikrobiell tillväxt brukar anges till ca 15-17% fuktkvot (FK).

Vid kontroll av konstruktion uppmättes fuktvärden på kritisk nivå för mikrobiell tillväxt, se kommentar/riskanalys.

Notera att stickprovsmässig undersökning är utförd samt att mätvärden normalt sett kan variera över årstiderna. För att säkert fastställa konstruktionens kondition och fuktstatus måste en mer omfattande undersökning utföras.
