# Besiktningsprotokoll

Anticimex Försäkringsbesiktning i samarbete med Fastighetsbyrån

| Fastighetsadress:<br>Madängsvägen 13 | |

| Besiktningsdatum:<br>2026-03-11 | Protokollnummer:<br>69597023 |

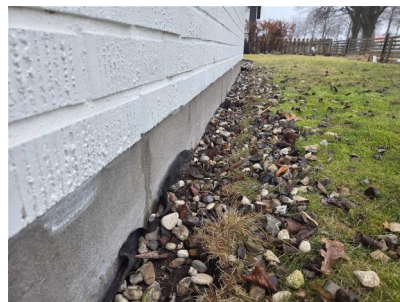
Marken närmast sockeln lutar bitvis mot huset.

Detta innebär en ökad fuktbelastning mot grunden vilket i sin tur kan orsaka fuktskador i huset.

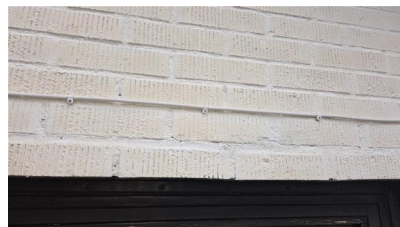
Mindre sprickor noterades i tegelfogar ovan gavelfönstren åt söder och nofr.

Kontakta fackman för kontroll samt för bedömning av lämpliga åtgärder.

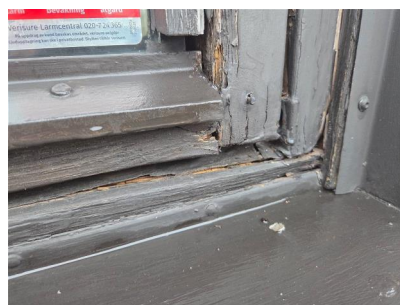
Rötskador finns i fönstret och dess karm åt söder.

Kontakta fackman för kontroll av bakomliggande konstruktioner samt för byte av fönstret.

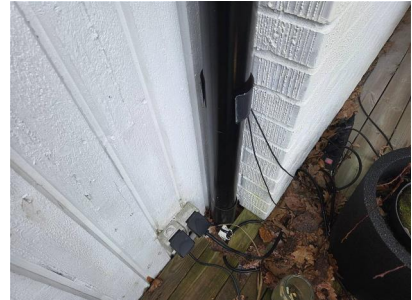
Lövsilar finns inte på stuprören.

Stupröret åt sydväst är löst då rörsvepen saknar lås.

Mindre droppläckage noterades från en hängränneskarv.

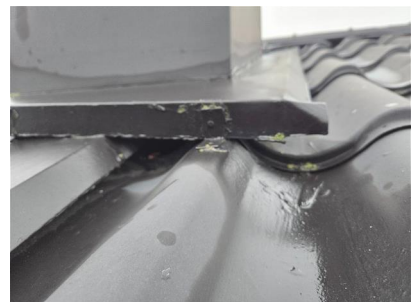
Yttertaket är av okänd ålder.

Lokalt noterades färgsläpp och enstaka rostangrepp.

En vindskiva är rötskadad i nederkant.

Vissa otätheter noterades vid plåthuvorna.

Bristen medför ökad risk för att fuktrelaterade skador kan uppstå i underliggande konstruktioner.

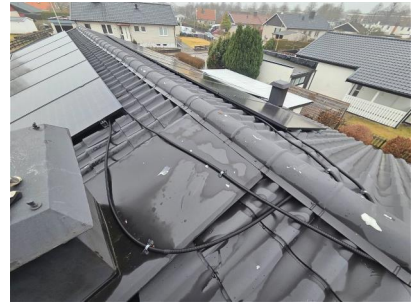
Delar av yttertaket täcks av solceller.  
Kablarna är bristfälligt förankrade.

Kontakta fackman för åtgärder.

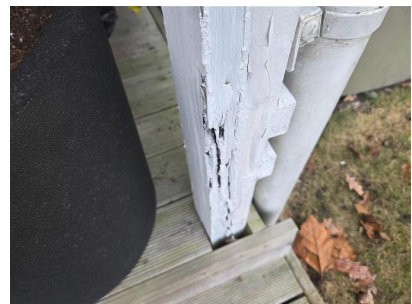
Rötskador finns i ena stolpen.

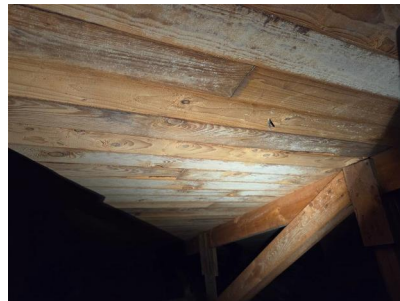
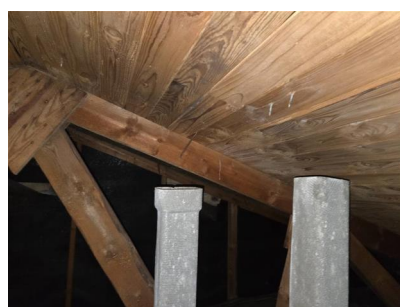
Vindsluckan är inte lufttät.

Mikrobiell påväxt finns på underlagstaket.

Mikrobiell lukt upplevdes på vinden.

Frånluftsventiler från bostaden slutar felaktigt på vinden.

Den upptäckta mikrobiella påväxten på underlagstaket är ett tecken på att vinden tillförs fukt inifrån bostaden.

Missfärgningar finns på yttertaket insida runt avloppsluftningen.

Vid kontroll av konstruktion mättes fuktkvoten till mellan 20-23 %.

Det finns risk för mikrobiell tillväxt om den relativa fuktigheten (RF) i luften är över 75 %, vilket i gran- och furuvirke motsvarar en fuktkvot (FK) på ca 17 %.

Vi rekommenderar en fördjupad undersökning för att bedöma orsak och omfattning.

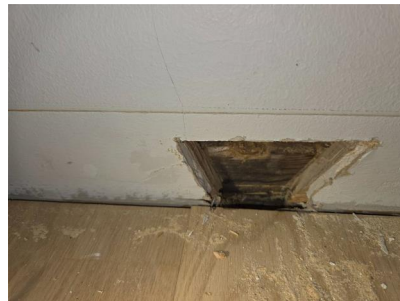
Huset är grundlagt med betongplatta på mark.  
Vid luktkontroll längs golvlister noterades en kemisk/avvikande lukt från golv-/väggvinkeln mot ytterväggen åt öster i sovrum 1.  
Ett befintligt provhål togs upp i nederkant av ytterväggen.  
Syllen är rötskyddsbehandlad med brun Cuprinol och ligger under golvnivå varför det inte går att se om underliggande fuktspärr finns.

Fuktkvoten mättes i syllen till 12 %.

Ett provhål togs upp i nederkant av mellanväggen mellan kök och vardagsrum mot sovrum 1.  
Syllen är troligtvis rötskyddsbehandlad med brun Cuprinol i nederkant.  
Syllen ligger under golvnivå varför det inte går att se om underliggande fuktspärr finns.  
Fuktkvoten mättes i syllen till mellan 14-15 %

Det finns risk för mikrobiell tillväxt om den relativa fuktigheten (RF) i luften är över 75 %, vilket i gran- och furuvirke motsvarar en fuktkvot (FK) på ca 17 %.

För att konstatera orsaken till och omfattningen av den kemiska/avvikande lukt som noterades rekommenderas att en fördjupad undersökning utförs.

Observera att rekommendationen gäller hela grundläggningen.

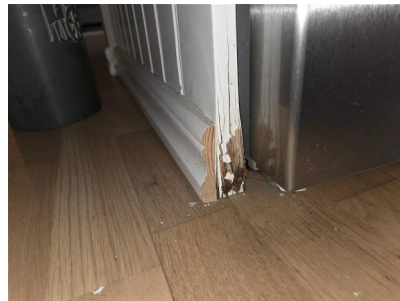
Täckskivan vid kylan är formförändrad och förhöjda fuktindikationer noterades på formförändringarna. Det rinner en mindre mängd vatten från kylan.

Kontakta fackman för kontroll av omkringliggande konstruktioner samt för bedömning av lämpliga åtgärder.

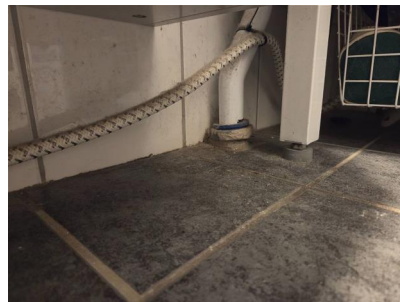
En rörgenomföring finns för nära golv-/väggvinkel.

Det finns risk att tätskiktet inte har kunnat anslutas på ett rätt sätt, vilket kan leda till fuktskador.

En list i golvet vid duschen hindrar eventuellt vatten på golvet utanför duschplatsen att nå golvbrunnen.

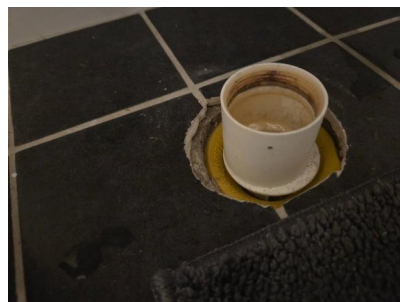
Handfatets avloppsstos är monterad under klinkergolvets nivå.

Det innebär att eventuellt tätskikt inte kunnat anslutas korrekt mot avloppsröret vilket i sin tur kan orsaka fuktrelaterade skador i omkringliggande konstruktioner.

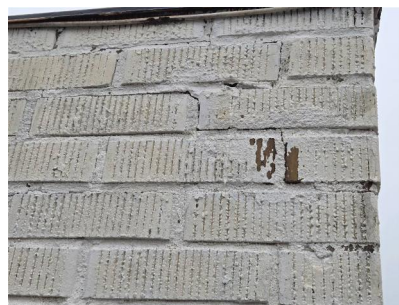
Tegelfasaden har lokala färgsläpp, fogsläpp och sprickor.

Fönstren och dörren är i behov av underhåll.

Tröskelbleck saknas under dörren.

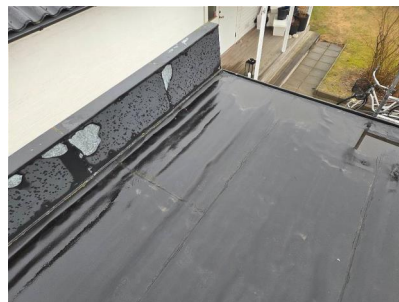
Åldern på yttertaketets gummiduk saknas uppgifter om.

Duken är bubblig och vattensamlingar finns på taket.

Taksargen har färgsläpp.

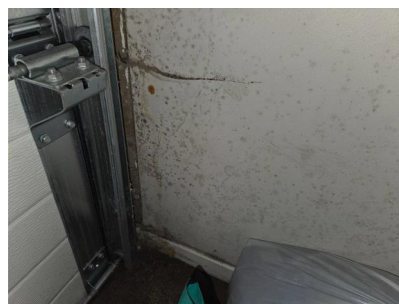
Mikrobiell påväxt och förhöjda fuktindikationer noterades på väggarnas insidor vid garageporten.

För att konstatera orsaken till och omfattningen av detta rekommenderas att en fördjupad undersökning utförs.
