Besiktningssprotokoll

Kompletterande besiktning
Anticimex Försäkringsbesiktning i samarbete med Fastighetsbyrån

Fastighetsbeteckning: Utby 3:38	
Fastighetsadress: Söruddvägen 52	
Postnummer: 451 98	Ort: Uddevalla

Kompletterande besiktning

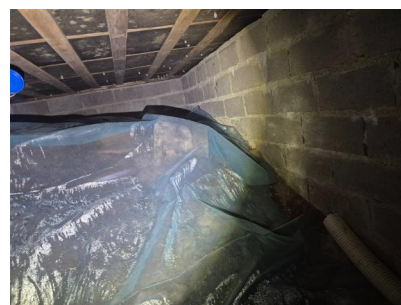
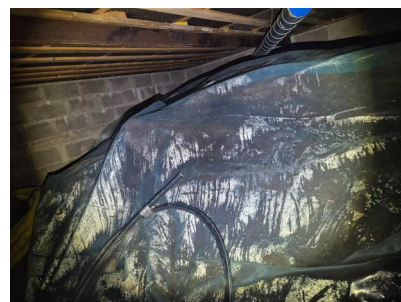
Utvändigt / Kryppgrund

Vid kompletterande besiktning gjordes inga ytterligare noteringar utöver det som finns i det ursprungliga protokollet.
