**Fastighetsuppgifter**

Södra Bäck 2:114

Kvarnkullen 9

| Uppdragsnummer | P5332 |

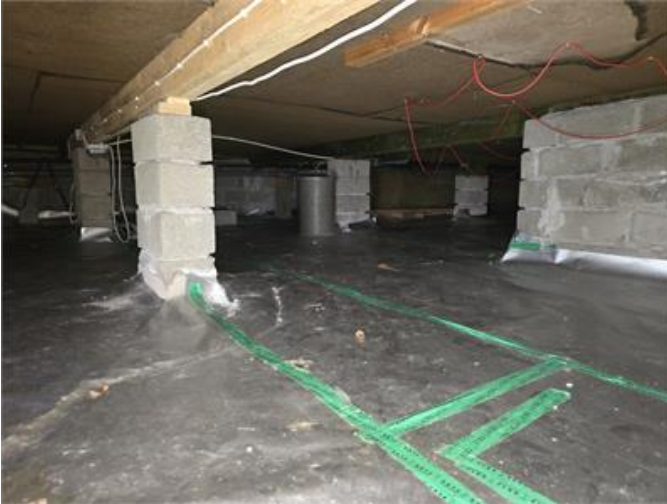
| Besiktningsresultat | | | | | |
|---|---|---|---|---|---|
| Krypgrund | | x | | | Krypgrunder är generellt ansett som riskkonstruktion för fuktskador.<br>Rötskyddsbehandlat virke förekommer i konstruktionen.<br>Ingen avvikande lukt upplevdes vid besiktningstillfället.<br>Fuktvärden under gränsvärde uppmättes i bjälklaget.<br>Trygghetsvakten finns installerad.<br>Se kommentar/riskanalys samt bilaga "Kontroll av konstruktion". |

Krypgrund: Översiktsbild.

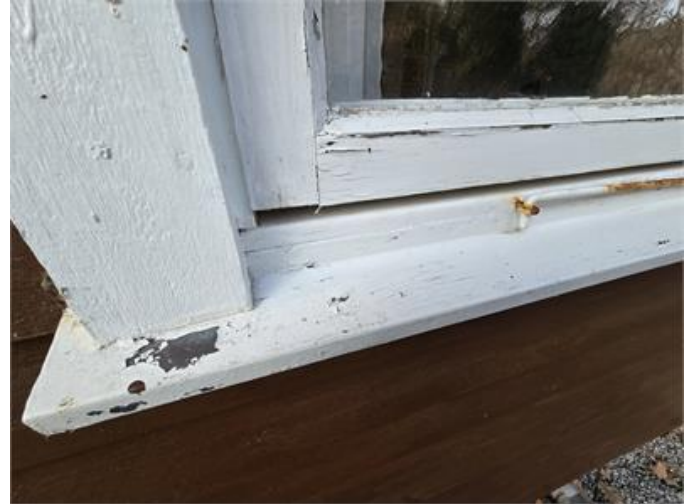
| Besiktningsresultat | | | | | |
|---|---|---|---|---|---|
| Fönster/fönsterdörrar | | x | | | Färgsläpp förekommer på plåtar.<br>Normalt underhållsbehov som måla/kitta fönster samt fönsterdörrar.<br>Foder står delvis ner mot plåt/betong, risk för fuktrelaterade skador i nederkant brädor. |

Fönster: Färgsläpp på plåt samt mindre underhåll som målning/kitta.

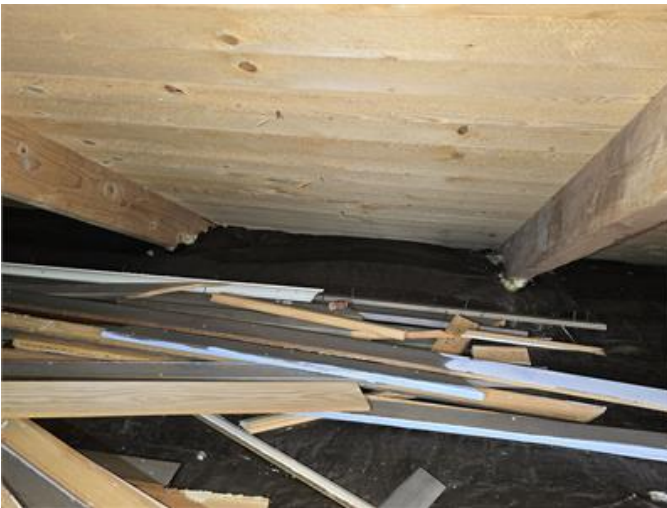
| Besiktningsresultat | | | | | |
|---|---|---|---|---|---|
| Nockvind | | x | | | Isolering ligger an mot råspont vid takfot, risk för missfärgningar i underlagstak.<br>Missfärgning lokalt mot nordost, torrt vid besiktning, håll under uppsikt. |

Nockvind: Isolering ligger an mot underlagstak vid takfot.

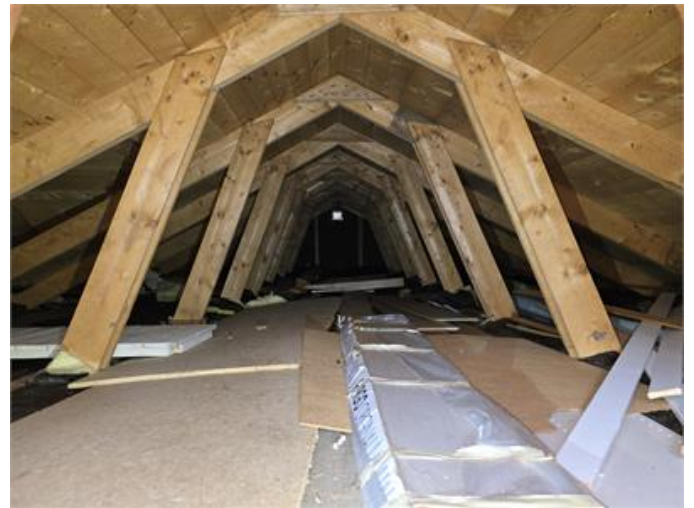
Nockvind: Översiktsbild.

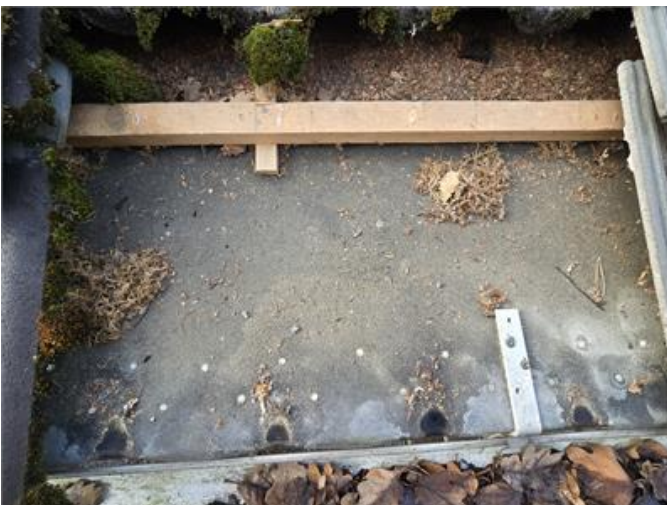
| Besiktningsresultat | | | | | |
|---|---|---|---|---|---|
| Tak | | x | | | Mossa börjar få fäste, bör avlägsnas.<br>Takfotsplåt finns ej, pannor ligger direkt på papp vid takfot.<br>Nocktätning finns ej.<br>Rännkrok skruvad genom underlagspapp.<br>Se kommentar/riskanalys. |

Då takfotsplåt inte finns och pannorna ligger an mot takpappen innebär det risk att den skavs sönder, vilket i förlängningen kan orsaka fuktrelaterade skador nedre delen av takkonstruktionen.  
Nocktätning rekommenderas för att minska inträngning av regn/snö samt löv/frömjöl vianocken och därmed minskad fuktbelastning på papp och läkt.

Tak: Stickprovskontroll under pannor, pannor direkt på plåt, rännkrok skruvad igenom papp med ökad risk för fuktrinträngning.

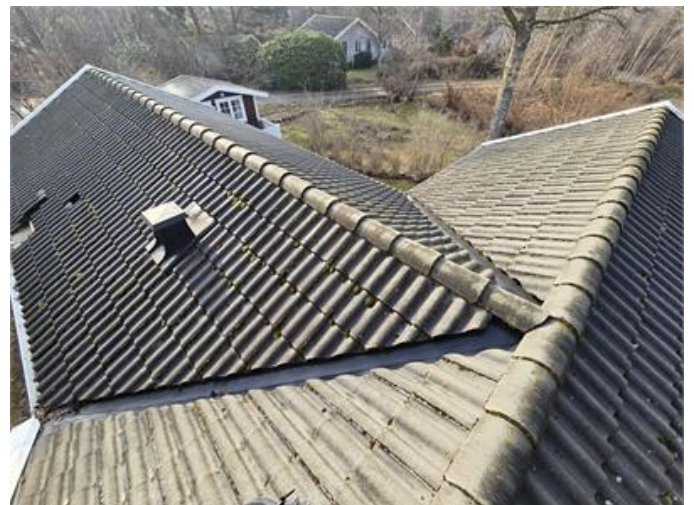
Tak: Översiktsbild.

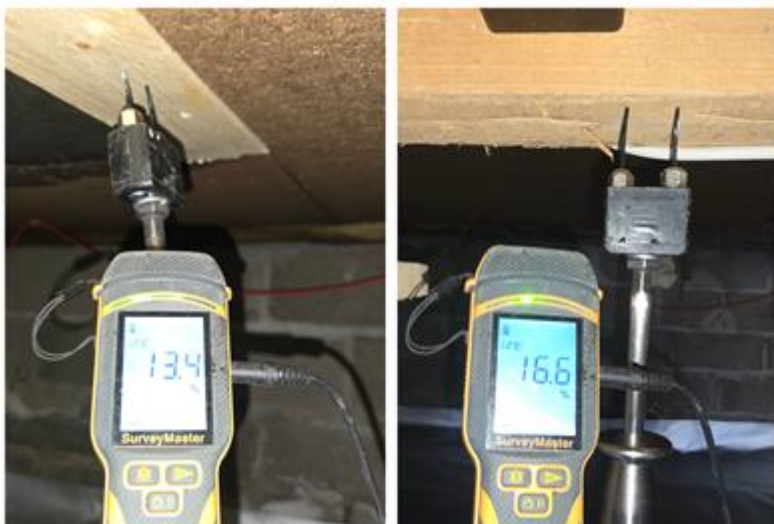
Rötskyddsbehandlat virke förekommer i konstruktionen.  
Ingen avvikande lukt upplevdes vid besiktningstillfället.  
Trygghetsvakten finns installerad.

Kontroll av konstruktionen utfördes genom stickprovsmässig fuktmätning i syll, bärlinor och golvreglar.  
Fuktvärden under gränsvärde för mikrobiell tillväxt uppmättes.  
Fuktkvoten i uppmättes till 13-16%.  
Risk för mikrobiell tillväxt föreligger vid en fuktkvot på 17% och rötskador >28%.
