Besiktningssprotokoll

Anticimex Försäkringsbesiktning i samarbete med Fastighetsbyrån

Fastighetsbeteckning: Vilg 4:17	
Fastighetsadress: Vallmovägen 5	
Postnummer: 51996	Ort: Fotskäl

Besiktningdatum: 2026-03-04	Protokollnummer: 69569227
Temperatur: -2,5 °C	Väderlek: Klart
Tekniker: Andreas Olla	
E-post: andreas.olla@anticimex.se	
Kontor: Borås	
Närvarande: Fastighetsägare

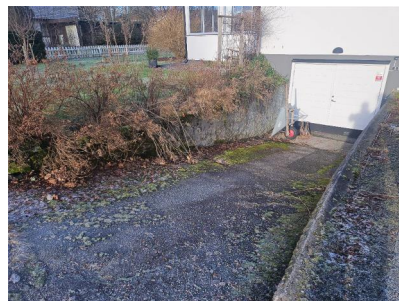
Garagedriften lutar mot huset och det finns växter/rabatter intill grunden vid uterummet.

Detta innebär en ökad fuktbelastning mot grunden vilket i sin tur kan orsaka fuktskador i huset. Växternas rötter kan även skada källarens utvändiga fuktskydd och eventuella markledning.

För att minska risken för skador bör man säkerställa att garagedriften brunn fungerar och rengörs regelbundet samt ta bort växterna intill grunden.

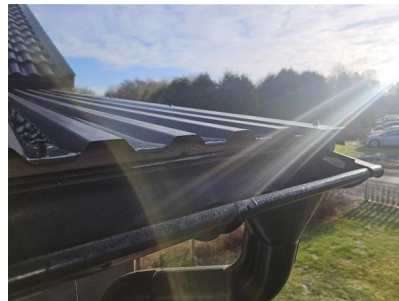
- Uterummets takläggning har lägre lutning än vad som rekommenderas för skruvad takplåt.
- Underlagstaket består av träfiberskivor där bärläkten monterats direkt mot skivorna utan ströläkt eller fotplåtar, varpå skivorna är lätt missformade i anslutning mot hängrännan.
- Plåttakets tätning mot takfoten är utförd med mjukfog.
- Plåtarbetena under skjutglasparitena är inte helt korrekt utförda då det bl.a. förekommer bakfall och den är tätade mjukfog.

Bristerna medför en ökad risk för fuktrelaterade skador på uterummets takkonstruktionen och stolpverket.

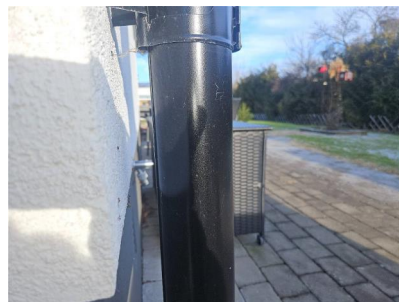
Falsar på stuprören är vända mot fasad.

För att lättare kunna se om röret blivit skadat efter vinterns påfrestningar samt för att undvika skador på fasad vid ett eventuellt läckage bör falsen vändas ut från fasaden.

Vidare bör man se över möjligheten att leda undan regnvattnet från uterummets stuprör för att undvika att stensättningen skadas och att uterummet utsätts för en större fuktbelastning.

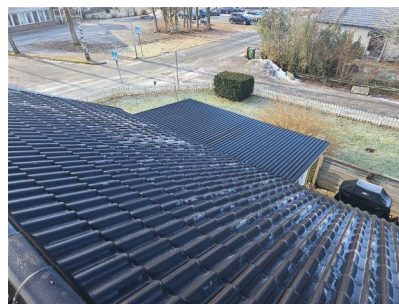
Yttre pannrader är inte förankrade.

Även om de två yttre pannraderna anses ska vara förankrade enligt takpannornas tillverkare bedöms detta i praktiken inte kunna leda till skador då takets lutning är lägre än 35 grader.

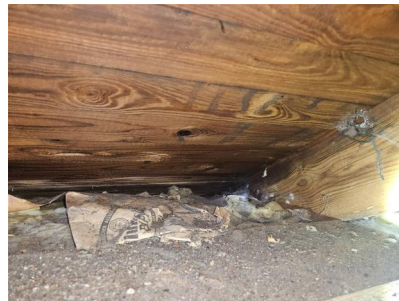
Ut mot takfoten på entrésidan noterades lokala missfärgningar på underlagstaket och i samma område uppmärksammades att avloppets avluftning stod öppen utan vakuumventil. Bortsett från missräkningarna noterades inga tecken på följdsador.

Vid fuktmätning i de berörda området uppgavs förhöjda fuktvärden vilket talar för att man måste sätta på den vakuumventil som hittades löst liggandes en bit bort på vinden.

Då fastighetsägaren åtagits sig att återmontera vakuumventilen bör man under våren kontrollera att underlagstaket torkar ut för undvika att virket drabbas av fuktskador.

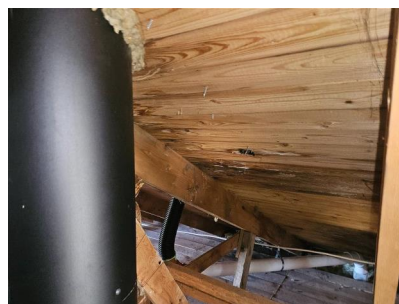
Intill och nedanför murstockens takgenomföring noterades lokala fuktfläckar på underlagstaket som vid fuktmätning inte påvisade några förhöjda värden.

Även om fläckarna är med största sannolikheten är orsakade vid tiden innan yttertaket renoverades och där med bedöms som äldre kan missfärgningarna med fördel markeras för att lättare kunna upptäcka eventuella förändringar eller framtida läckage.

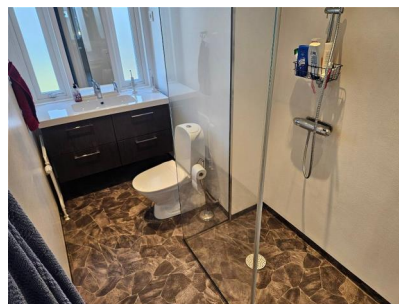
⚠ Det finns rörgenomföringar i golvet en bit bortanför duschzonen. Vidare noterades även lokala lågpunkter i golvfallet utanför duschzonen. Vid fuktindikering noterades inga avvikelser.

Om rörgenomföringarna vattenbegjuts finns risk för att det inte håller tätt, vilket då skulle kunna leda till fuktrelaterade skador i underliggande konstruktioner.

Observera att risken för skada vid normal användning av utrymmets dusch bedöms som ringa då golvfallet i duschzonen fungerar tillfredställande och duschen i sig omges av duschväggar.

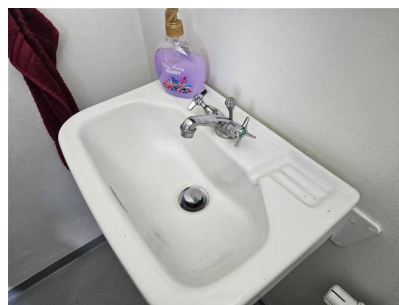
✎ Utrymmets tvättställ en en spricka samt att blandarens ventiler håller inte tätt när de öppnas.

Då tvättstället bedöms hålla tätt och läckaget på ventilerna sker ner i handfatet anses detta inte påverka funktionen eller leda till skador i nuvarande omfattning.

Förslagsvis byts tvättställ och blandare.

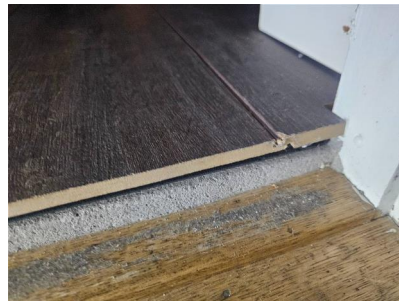
Källarens gästrum och WC har försetts med flytande laminatgolv som omges av golv socklar av trä. Vid luktkontroll intill golv/väggvinklar och de springor som finns intill utrymmes dörröppningar noterades inga avvikande lukter.

Även om underliggande betonggolv har försetts med tunnare isolering av cellplast med inspacklad elgolvvärme bedöms det finnas risk för att golvet och dess golvsocklar utsätts för naturlig fuktvandring, främst längs där golvkonstruktionen angränsar till grundmurarna. Detta kan medföra att fuktrelaterade skador och avvikande/mikrobiell lukt sprids i utrymmet.
