Fastighetsuppgifter

Fastighetsbeteckning
Tuna Backar 28:3
Adress
Vinggatan 13
75337 Uppsala

**Besiktningssuppgifter**

Uppdragsnummer C17889
Besiktningdatum 2026-03-11
Besiktningföretag OBM Fuktteknik AB
Besiktningförrättare Benny Solin
Närvarande Säljarens dotter
Giltig till och med 2027-03-11

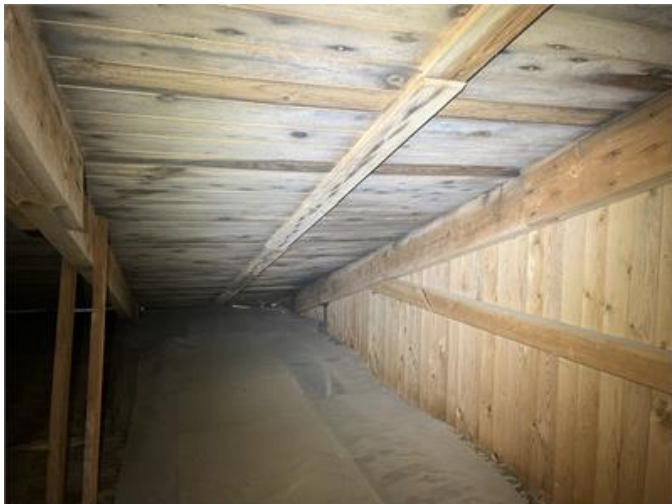
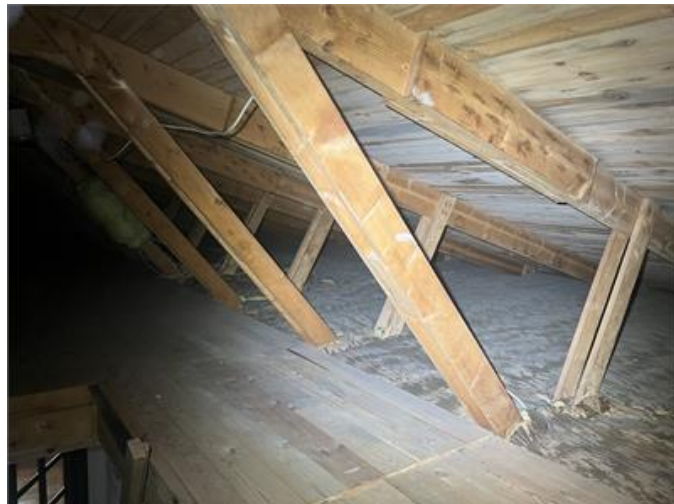
Bild från vinden

Mikrobiell påväxt förekommer på yttertakets insida. Orsak samt omfattning bör fastställas och åtgärdas i erforderlig omfattning, se även info på protokollets näst sista sida, pos. 3.

Byggnaden bedöms ha begränsad ventilation avseende både till- och frånluft. Detta kan medföra en otillräcklig luftomsättning i bostaden samt ökad fuktbelastning i fukt känsliga konstruktioner vilket i sin tur kan bidra till risk för mikrobiell påväxt, exempelvis i vindsutrymmet. Åtgärder för att förbättra ventilationen bör därför övervägas.

Luckan till vinden bör tätas/isoleras för minskat luftläckage från bostaden.

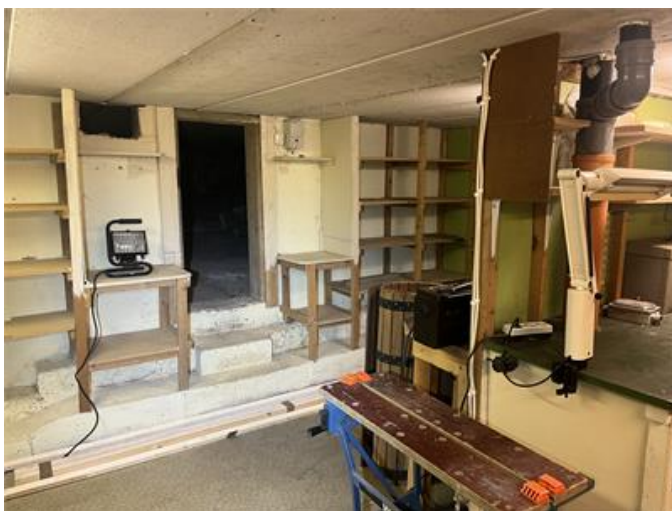
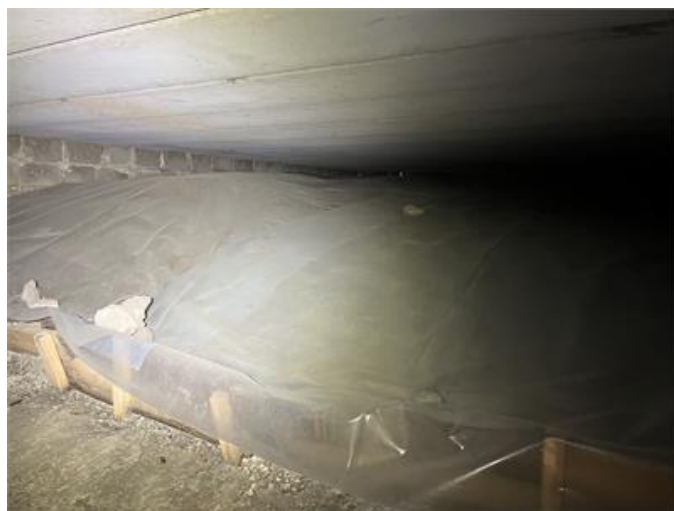
Bild från krypgrunden

En krypgrund är normalt sett en riskkonstruktion med avseende på fukt- och mikrobiella skador, aktuellt golvbjälklag har en undersida av lättbetong och saknar överliggande uppreglad golvkonstruktion och ses därför inte som en s.k. konventionell riskkonstruktion.

Grunden är delvis utgrävd och nyttjas som förråd/verkstad där det förekommer trädetaljer och organiskt material mot golv/grundmurar. Dessa ytor riskerar därför att erhålla viss förhöjd fuktighet med mikrobiella skador som följd. Lokalt uppmättes förhöjda fuktvärden i dessa och det rekommenderas att grunden rensas från organiskt material. Något lokalt fuktgenomslag förekommer i grundmur och utvändiga åtgärder kan förbättra situationen.
