**Fastighetsuppgifter**

Vitsippan 24

Vildgåsvägen 57

| Uppdragsnummer | G37059 |

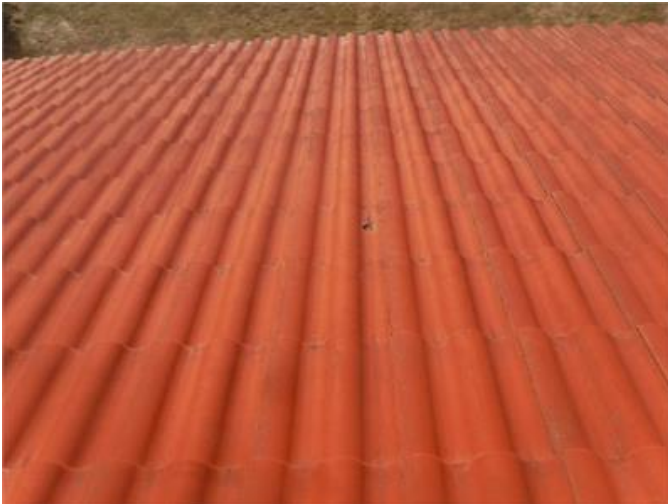
| Besiktningsresultat | | | | | |
|---|---|---|---|---|---|
| Tak/bostadshus | X | | | | Taket består av betongpannor och har undertak av trä och underlagspapp/duk. Ett par skadade takpannor byttes vid besiktningen men i övrig noterades inga avvikelser. |

Tak/bostadshus: Taket består av betongpannor och har undertak av trä och underlagspapp/duk. Ett par skadade takpannor byttes vid besiktningen men i övrig noterades inga avvikelser.

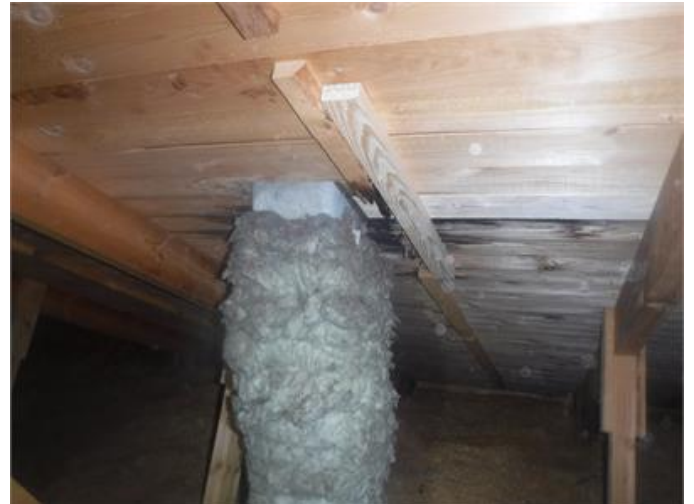
| Besiktningsresultat | | | | | |
|---|---|---|---|---|---|
| Vind/bostadshus | | X | | | Det noterades spår efter tidigare fuktinträngningar på insidan av yttertaket runt rör genomföringar som bedöms uppstått innan taket byttes. Ingen hög fukt mättes vid besiktningen. |

Vind/bostadshus: Det noterades spår efter tidigare fuktinträngningar på insidan av yttertakets runt rör genomföringar som bedöms uppstått innan taket byttes. Ingen hög fukt mättes vid besiktningen.

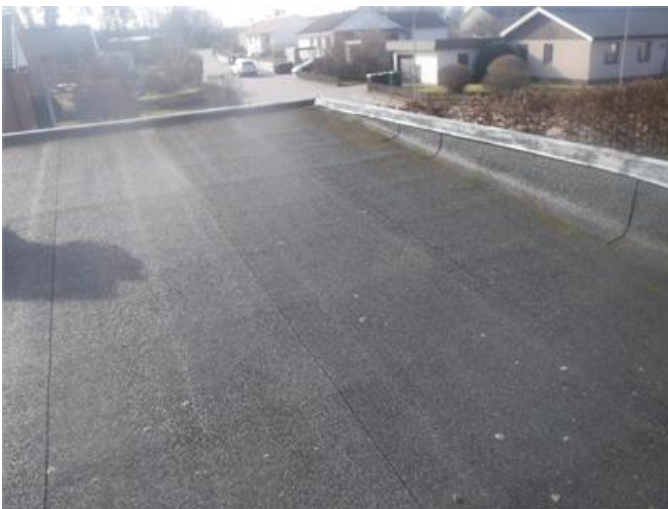
| Besiktningsresultat | | | | | |
|---|---|---|---|---|---|
| Tak/garage | | X | | | Takpappen börjar bli äldre vilket innebär att taket kan ha ett minskat motstånd mot fuktgenomträngningar. Det noterades blås- och sprickbildningar i takpappen och plåtdetaljer har rostangrepp. |

Tak/garage: Takpappen börjar bli äldre vilket innebär att taket kan ha ett minskat motstånd mot fuktgenomträngningar. Det noterades blå- och sprickbildningar i takpappen och plåtdetaljer har rostangrepp.

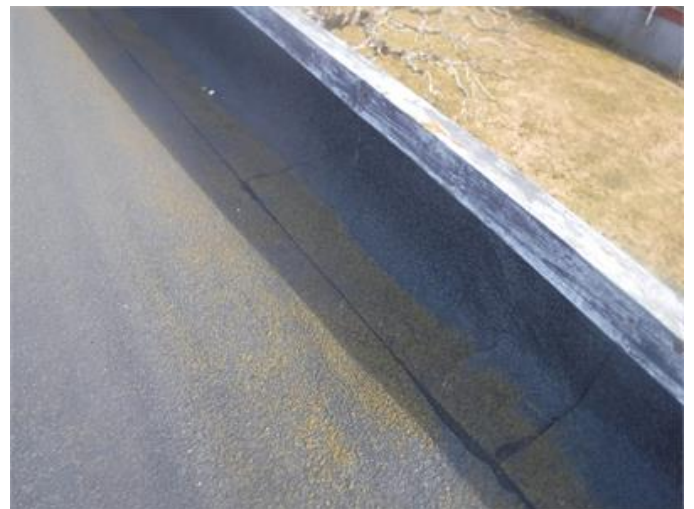
Med en stigande ålder är det extra viktigt med regelbunden översyn och underhåll.
