# Besiktningsprotokoll

Anticimex Försäkringsbesiktning i samarbete med Fastighetsbyrån

| Fastighetsadress:<br>Decembervägen 1 | |

| Besiktningsdatum:<br>2026-03-11 | Protokollnummer:<br>69598463 |

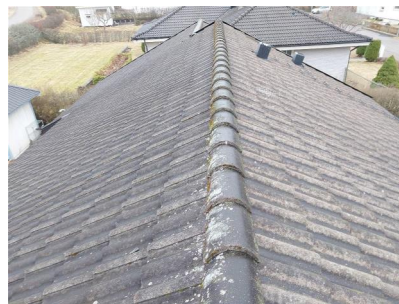
Besiktning av yttertaket har genomförts från mark, anliggande stege samt takstege.

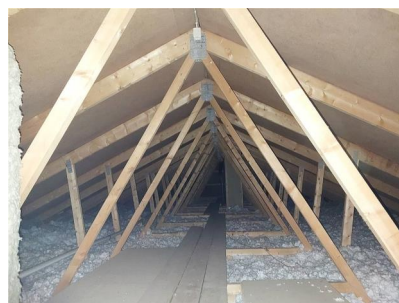
Underlagstaket består av träfiberskivor.

Eftersom underlagstaket består av träfiberskivor utan yttre täckning av papp under takbeklädningen, finns risk vid ogynnsam väderlek att regnvatten/snö tränger in i skivskarvar med läckage på vindsutrymmet som följd. Med tiden kan även träfiberskivorna drabbas av fuktskador.

Vid kontroll av vinden uppmättes fuktvärden under kritisk fuktnivå för mikrobiell tillväxt och en normal lukt upplevdes.

Fuktkvoten i takbjälkar uppmättes vid besiktningstillfället till ca 9%.

Det finns risk för mikrobiell tillväxt om den relativa fuktigheten (RF) i den omgivande luften är över 75 %. I furuvirke motsvarar det en fuktkvot (FK) på 17 %.

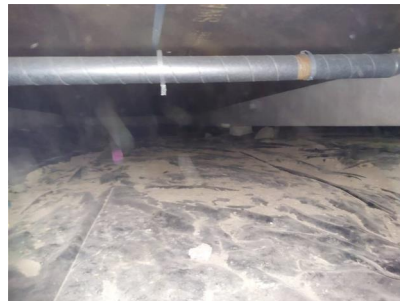
Vid kontroll av konstruktionen i krypgrund uppmättes fuktvärden under kritisk fuktnivå för mikrobiell tillväxt och normal lukt upplevdes.

Golvbjälklaget ovan den uteluftsventilerade krypgrunden riskerar att drabbas av fuktskador på grund av naturlig fuktpåverkan. Detta kan i sin tur leda till mikrobiella skador (angrepp av mikroorganismer) som kan leda till att mikrobiell lukt sprids till boendemiljön.

Fuktkvoten uppmättes till 13%.

Det finns risk för mikrobiell tillväxt om den relativa fuktigheten (RF) i den omgivande luften är över 75 %. I furuvirke motsvarar det en fuktkvot (FK) på 17 %.
