**Fastighetsuppgifter**

Fastighetsbeteckning  
Norra Rådom 1:64  
Adress  
Norra Rådom 234  
65598 Molkom

Uppdragsnummer S17493  
Besiktningdatum 2026-03-12  
Besiktningföretag OBM i Karlstad AB  
Besiktningförrättare Göran Rönnerfjäll  
Närvarande Säljare  
Giltig till och med 2027-03-12

Byggnadsbeskrivning 1,5 plans villa	Byggnadsår 1909
Till eller ombyggnad 1970-talet	Övrigt Huset möblerat

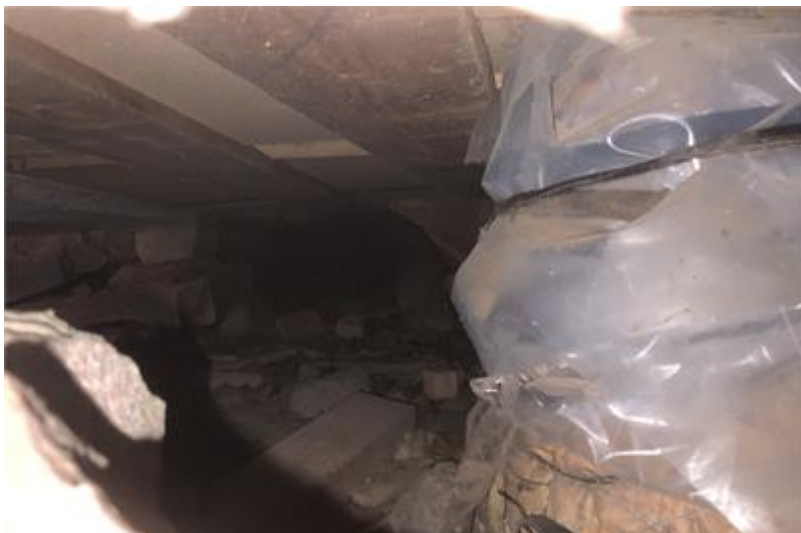
Byggnadsdel	Torpargrund
Konstruktionsdel	Trossbotten
Konstruktionsuppbyggnad	Torpargrund

Fuktkvoten uppmättes mellan 18-20% FK. Fuktmätningen är utförd genom otätheter i sockel pga låg höjd. Det kritiska gränsvärdet för mikrobiell tillväxt brukar anges till ca 17% fuktkvot (FK).

Fuktkvoten är över gränsvärdet för mikrobiellpåväxt och åtgärd bör övervägas. Notera att stickprovsmässig undersökning är utförd samt att mätvärden normalt sett kan variera över årstiderna. För att säkert fastställa konstruktionens kondition och fuktstatus måste en mer omfattande undersökning utföras.
