Besiktningssprotokoll

Anticimex Försäkringsbesiktning i samarbete med Fastighetsbyrån

Fastighetsbeteckning: Lustgården 13	
Fastighetsadress: Västra Löparegatan 11	
Postnummer: 296 32	Ort: Åhus

Besiktningdatum: 2026-03-10	Protokollnummer: 69581421
Temperatur: 10 °C	Väderlek: Sol
Tekniker: Arian Nareman	
E-post: arian.nareman@Anticimex.se	
Kontor: Kristianstad	
Närvarande: Fastighetsägarens son och respektive Thomas Holmgren, Anticimex

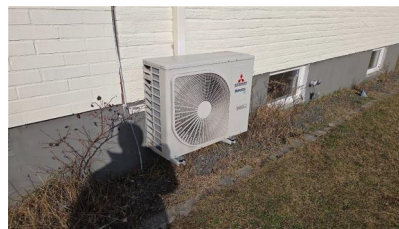
Kondensvatten från luftvärmepumpens utedel leds inte bort från husgrunden.

Detta medför ökad risk för att vatten tränger in i anslutande konstruktioner, vilket i sin tur kan leda till fuktrelaterade skador. Observera att besiktning av byggnadens värmesystem eller värmepumpen inte har ingått i uppdraget.

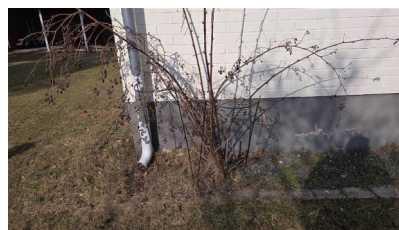
- Mindre mängd växtlighet finns i anslutning mot grunden.

Rekommenderas att man undviker växtlighet nära grunden då detta kan leda till ökat fuktpåslag mot grunden samt kan påverka dräneringsledningarna.

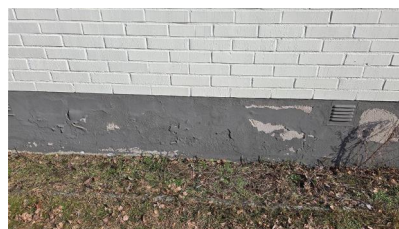
Det förekommer ytliga sprickor/putssäpp i sockeln. Detta bedöms inte ha orsakat några bakomliggande skador.

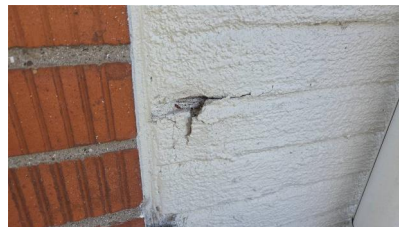
Sprickor / färgfläpp förekommer på framsidan av huset.

Detta bedöms inte ha lett till några bakomliggande skador. Vid osäkerhet med återställandet kontakta fackman.

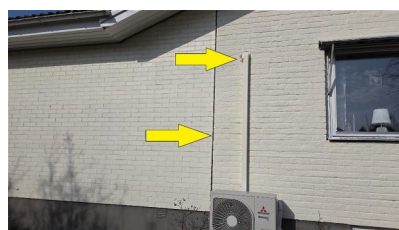
Otättheter / avsaknaden av fog förekommer i anslutning mellan tillbyggnad och huvudbyggnad samt vid genomföringen för värmepumpens utedel.

Rekommenderas att man fogar / tätar för att förhindra fuktinträning, vilket på sikt kan leda till fuktrelaterade skador i omkringliggande konstruktioner som följd.

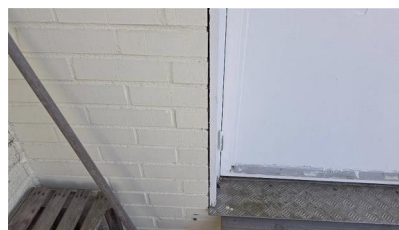
Ytterdörren är i behov av målning/underhåll samt att det noterades otättheter i anslutning mellan tröskelbleck och dörrfoder, både på ytterdörren samt altandörren. Noterades även att dörrtröskel ej finns under källardörren.

Rekommenderas att dörren och dess trädetaljer målas samt att man tätar på lämpligt vis i anslutningen mot fodret, för att förhindra fuktrelaterade skador i kringliggande konstruktioner som följd. Rekommenderas även att tröskelbleck monteras under källardörr.

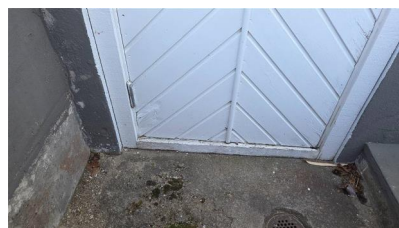
Rötskador noterades på källardörr.

Rekommenderas att dörren byts ut, alternativt renoveras. Vid osäkerhet kontakta fackman för rätt typ av åtgärd.

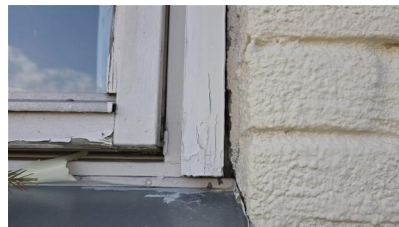
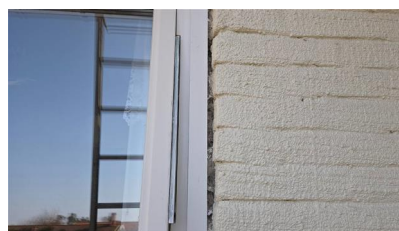
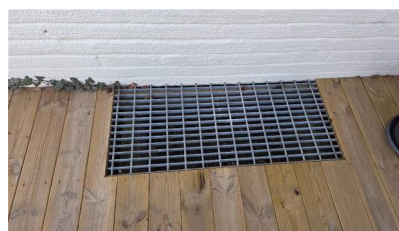
- Otätheter mellan fönsterfoder och yttervägg, vid flertalet av fönsterna. Rekommenderas att man tätar på lämpligt vis för att förhindra fuktrelaterade skador i omkringliggande konstruktioner som följd.

Befintliga fönster är äldre vilket betyder att tätningen mellan fönsterrutorna kan vara sämre. Detta kan leda till att missfärgning/imma kan uppstå mellan glasrutorna.

- Rensa ljusbrunnen regelbundet från löv/skräp för att förhindra ökat fuktpåslag mot fönster samt grunden.

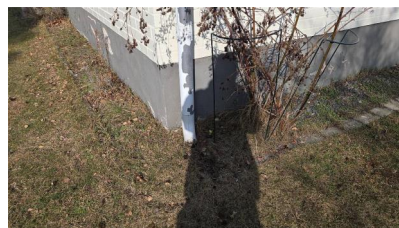
Flertalet stuprör avslutas nära grunden.

Rekommenderas att stuprören avleds från grunden, alternativt kopplas till en ledning/stenkista, för att förhindra ökat fuktpåslag mot huset. Rekommenderas även att hängrännorna rensas regelbundet från löv/mossa för att förhindra översvämning.

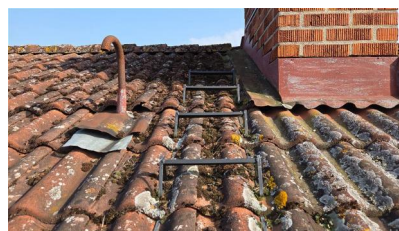
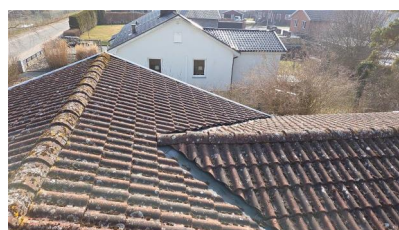
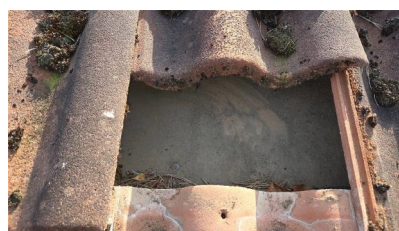
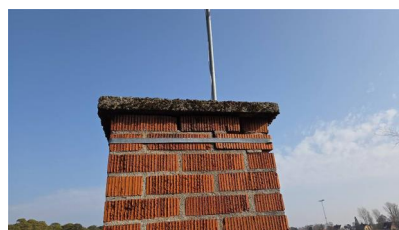
- Taket är äldre, både tillbyggnaden samt huvudbyggnaden.
- Otätheter förekommer i anslutning mellan plåtdetaljer och anslutande takpannor samt skorsten.
- Inget nockband under nockpannorna, vilket ökar risken för fukt/snöinträning.
- Mossa finns på taket. Rekommenderas att mossan tas bort för att minska på fuktbelastningen på taket samt för en bättre vattenavrinning.
- Vindskivor i behov av målning/underhåll.

Takpannor, plåtdetaljer och underlagspapp har enligt vår bedömning en begränsad livslängd. Eftersom husets taktäckning är äldre samt pga. ovanstående noteringar har det ett minskat motstånd mot vatteninträning. Detta i sin tur kan leda till fuktskador på träläkt och vidare ner i underliggande konstruktioner.

Eftersom underlagstaket består av träfiberskivor utan yttre täckning av papp under takbeklädnaden, finns risk vid ogynnsam väderlek att regnvatten/snö tränger in i skivskarvar med läckage på vindsutrymmet som följd. Med tiden kan även träfiberskivorna drabbas av fuktskador.

Bruksfog samt vissa tegelstenar har delvis lossnat på skorstenen.

Rekommenderar att fylla upp med nytt bruk samt återmontera tegelstenar, för att förhindra eventuell fuktgenomsläpp samt att tegelstenar fortsätter lossna, alternativt att klä in skorsten med plåt. Rekommenderas även att väderskydd monteras ovan skorstenen, för att skydda mot nederbörd, vilket på sikt kan leda till frostsprängningar. Kontakta fackman vid osäkerhet.

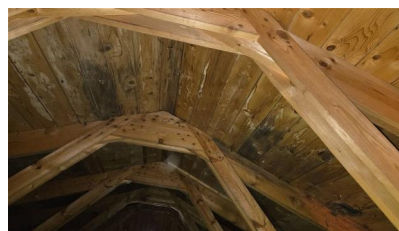
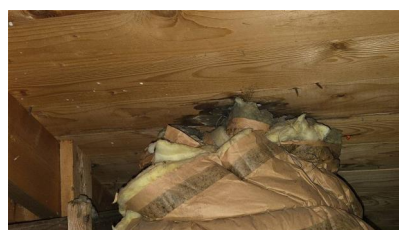
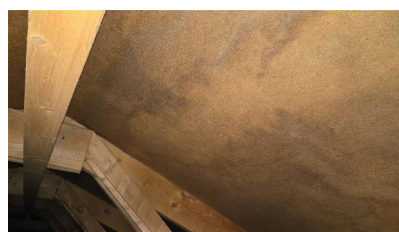
Från dessa platser noterades mindre mängd mikrobiell påväxt på underlagstaket samt en del missfärgningar och äldre fuktfläck runt rörgenomföring. Vid besiktningstillfället uppmättes inga förhöjda fuktvärden, närmast luckan samt i fuktfläcken runt rörgenomföringen.

Vi rekommenderar en kompletterande besiktning för att kontrollera hela vinden, när landgångar monterats.

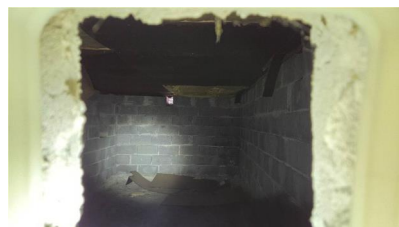
Uteluftsventilerade krypgrunder med bjälklag av organiskt material har ofta fuktskador, som kan resultera i mikrobiella skador och i värsta fall rötskador. Om träskyddsbehandlat virke förekommer kan detta även leda till att avvikande lukter sprider sig vidare till boendemiljön.

Vi rekommenderar en kompletterande besiktning när en inspektionslucka installerats.

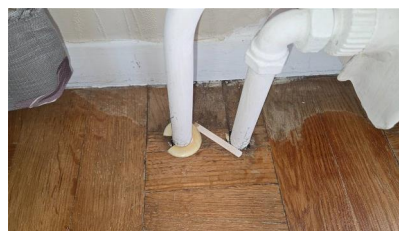
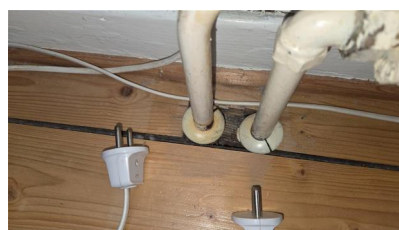
Missfärgningar/äldre fuktfläckar noterades på golvet under radiatorn i vardagsrummet. Noterades även otätheter i anslutning mellan radiatorrör och golvet i ena sovrummet.

Vid besiktningstillfället indikerades torra fuktvärden. Rekommenderas att tätningen mellan radiatorrör och golvet åtgärdas för att förhindra fuktinträngning/fuktskador.

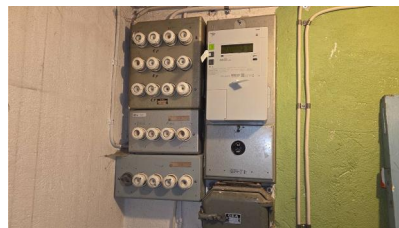
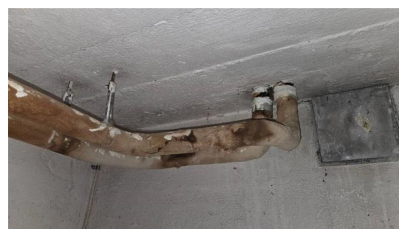
Elanläggningen samt rör/värmesystem i huset är delvis äldre. Noterades även att gruppförteckning ej finns för elcentralen samt att det saknas skyddsglas på vissa utav säkringshuvorna. Fuktfläckar noterades på värmerören samt att dessa ej var tillräckligt förankrade, men inga pågående läckage noterades vid besiktningstillfället.

Detta behöver inte betyda några större fel i sig, men elanläggningen och rör/värmesystemet i huset kan ha brister eller nedsatt funktion på grund av sin ålder vilket i värsta fall kan leda till brand, personskador och läckage.

Vi rekommenderar att fackmän kontaktas för att kontrollera husets elanläggning samt rör/värmesystem, och för att hjälpa er med eventuella åtgärder. Observera att ingen besiktning av husets elanläggning samt rör/avlopp/värmesystem har ingått i uppdraget.

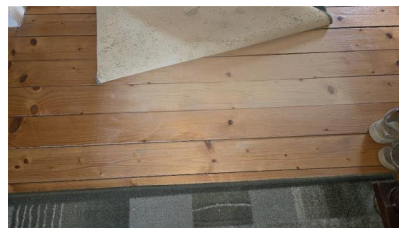
Lös träplanka.

Detta bedöms inte ha lett till bakomliggande skador.

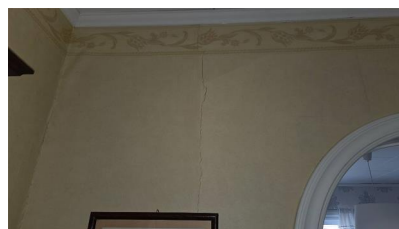
- Spricka finns i skarven mellan murstock och vägg. Förekommer även ytliga sprickor på andra väggar.

Detta anses vara en estetisk skada och bedöms inte ha lett till bakomliggande skador.

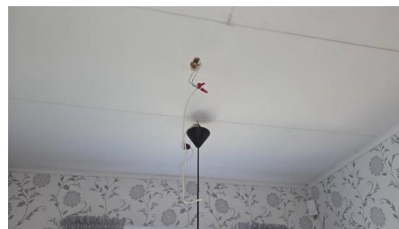
Löst hängande elkablar.

Rekommenderas att lösa elkablar förankras, för att förhindra personskador. Vid osäkerhet kontakta elektriker.

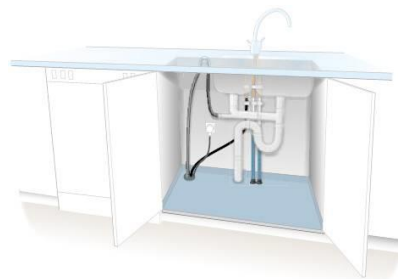
Fuktskydd i plast saknas i diskbänkskåp, under kyl/frys samt diskmaskin. Finns dock en läckagevarnare i diskbänkskåpet, vilket minskar risken för större fuktskador.

Utan fuktskydd är det svårt att upptäcka läckage från rörledningar. Vatten kan då tränga in i omkringliggande konstruktioner och orsaka fuktskador. För att upptäcka eventuella läckage, installera ett fuktskydd. Rekommenderar även att avloppslangen från diskmaskinen fästs upp i undersida bänkskiva enligt gällande monteringsanvisning.

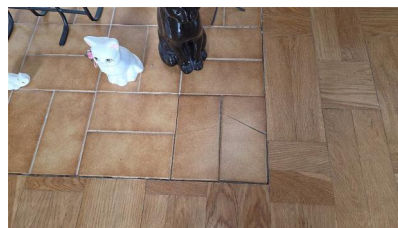
Spricka samt lösa klinkerplattor.

Detta anses vara en estetisk skada och bedöms inte ha lett till bakomliggande skador.

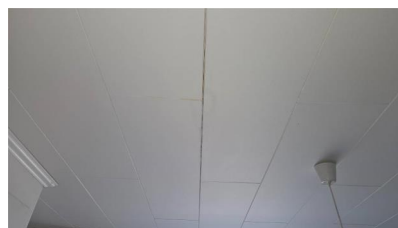
Fuktfläck på innertaket.

Vid besiktningstillfället indikerades torra fuktvärden. Ägarens son uppger att detta är från ett tidigare mindre läckage från taket/vinden. Läs även vidare om detta under punkten "Vind".

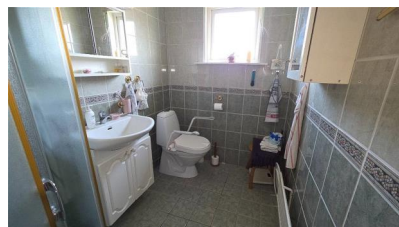
Utrymmet är äldre och har passerat tiden för sin tekniska livslängd.

Renovering av utrymmet rekommenderas. Kontakta en behörig våtrumsentreprenör för en renovering. I samband med renoveringen bör omkringliggande konstruktioner kontrolleras för att upptäcka eventuella följdskador. Vid framtida renovering rekommenderas att man följer dagens gällande branschregler.

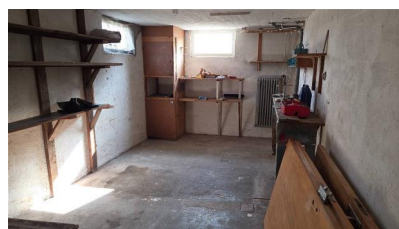
- Vid funktionskontroll av jordat eluttag noterades att eluttaget ej fungerade och saknade jordkabel.

⚠️ Källare har alltid en naturlig fuktpåverkan utifrån mot källarens golv samt ytterväggar. Det utvändiga fuktskyddet och dräneringen är äldre vilket innebär att dessa kan ha nedsatt funktion/brister på grund av sin ålder. Det är inte alltid det viktigaste att utföra en omdränering, om man inte upplever stora fuktgenomslag i källaren.

Som rekommendation bör man därför undvika organiska och täta material mot golvytor och ytterväggar. Observera att det förekommer organiska material i flertalet utrymmen i källaren. Det är också viktigt att källaren hålls uppvärmd för att hålla ett bra klimat i källaren. De ytskikt som lämpar sig i en källare är exempelvis puts på ytterväggar som målas med lämplig färg (exempelvis silikat) och på golven är det bra om man har rent betonggolv alternativt målat med rätt typ av färg eller beläggning med klinker.

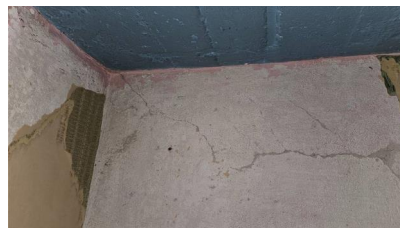
Förekommer ytliga sprickor på vissa utav källarytternväggarna.

Detta bedöms inte ha lett till bakomliggande skador och kommer inte att nämnas vidare i protokollet för respektive utrymmen.

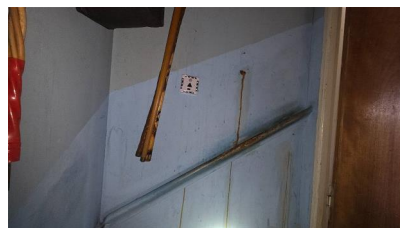
- Rinnmärken på väggen.

Vid besiktningstillfället indikerades torra fuktvärden. Detta bedöms inte ha lett till bakomliggande skador. Ägarens son uppger att det tidigare hängt hylla/föremål på väggen som orsakat rinnmärkena.

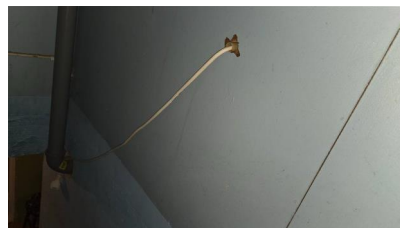
- Stickpropp från direktverkande element från badrummet hänger löst vid trappan.

Rekommenderas att elektriker kontaktas för att hjälpa er med rätt åtgärd. Läs vidare under punkten "Allmänt hela huset".

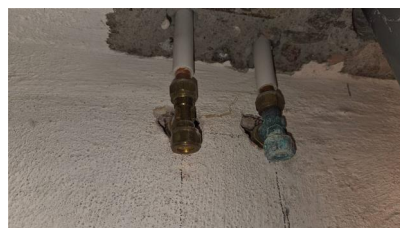
- Ärgad koppling.

Läs vidare under punkten "Allmänt hela huset", angående äldre värmerör/anläggning.

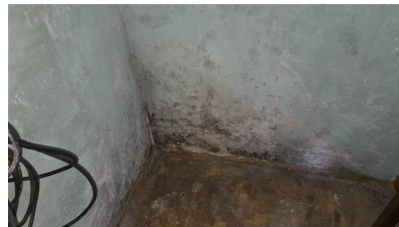
- Missfärgningar noterades i vägghörn.

Så länge man undviker organiska material mot väggen, bedöms risken för skador som mindre. Läs även vidare under punkten "Allmänt hela källaren", angående äldre fuktskydd samt naturlig fuktpåverkan utifrån.

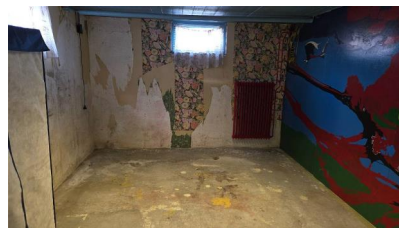
- Tapeter/organiska material finns på väggarna.

Läs vidare om detta under punkten "Allmänt hela källaren", då detta avråds i källarutrymmen.

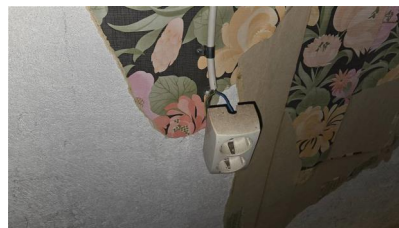
- Eluttag hänger löst. Rekommenderas att eluttaget monteras fast för att förhindra personsador.

Läs vidare om äldre elanläggning samt att elektriker bör kontaktas för kontroll och eventuella åtgärder under punkten "Allmänt hela huset".
