# Besiktningsprotokoll

Kompletterande besiktning  
Anticimex Försäkringsbesiktning i samarbete med Fastighetsbyrån

| Fastighetsadress:<br>Lantarbetargatan 6 | |

| Besiktningsdatum:<br>2026-03-12 | Protokollnummer:<br>69597448 |

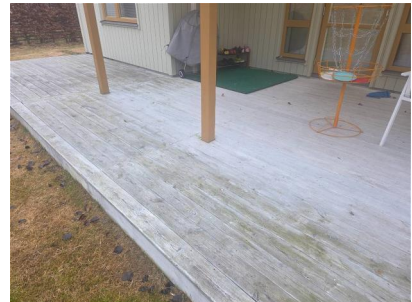
#### Utvändigt / Altan

Inget att notera.

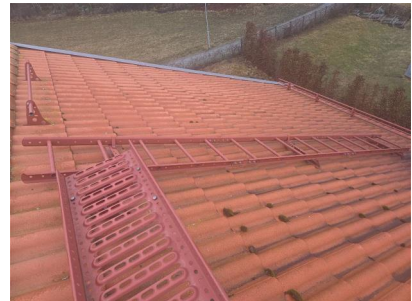
#### Utvändigt / Tak/hängrännor

Inget att notera.
