**Fastighetsuppgifter**

Fastighetsbeteckning  
Romelanda-Torp 4:7  
Adress  
Flädervägen 46  
44277 Romelanda

**Besiktningsuppgifter**

| Besiktningsdatum | 2026-03-06 |

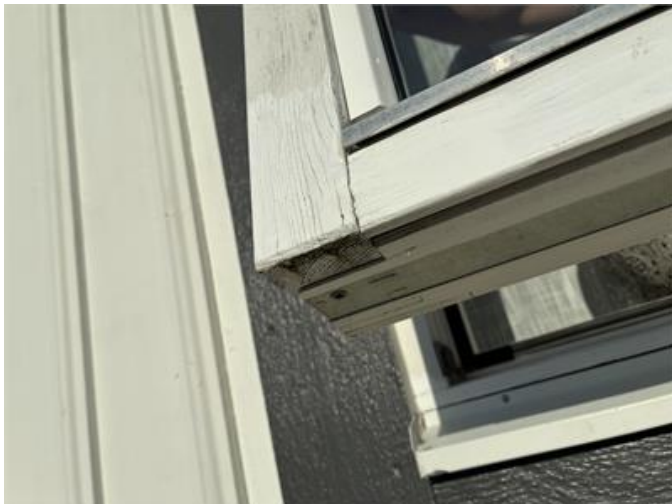
| Besiktningsresultat | | | | | |
|---|---|---|---|---|---|
| Fönster/fönsterdörrar | | X | | | Äldre isolerkassetter. Fönster/fönsterdörr har underhåll och målningsbehov. Se kommentar/riskanalys. |

Bilden visar fönster på övre plan som har underhåll och målningsbehov.

Fönster med behov av underhåll/målning riskerar att drabbas av fukt- och rötskador.

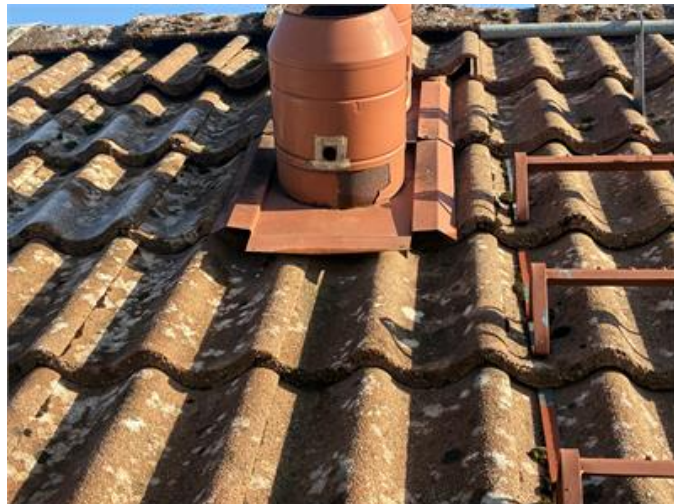
| Besiktningsresultat | | | | | |
|---|---|---|---|---|---|
| Tak | | X | | | Pannor tappar sin yta. Mosspåväxt finns på pannor. Plåtarbeten/huvar har rost/färgsläpp. Huvar tätar ej mot pannor. Vindskiva åt sydväst har begynnande påverkan av fukt. Se kommentar/riskanalys. |

Tak: Plåtarbeten/huvar har rost/färgsläpp. Huvar tätar ej mot pannor.

När takbeklädningen är äldre och påvisar åldersrelaterade brister har den nedsatt motstånd mot vatteninträngning, med risk för fuktrelaterade skador i underliggande konstruktioner.

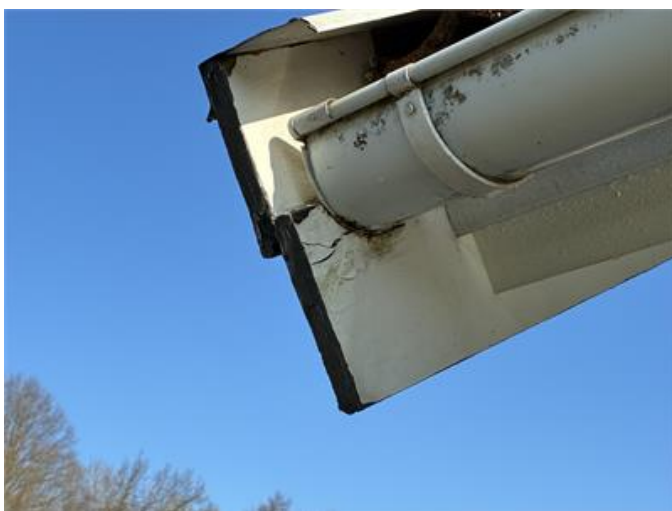
| Besiktningsresultat | | | | | |
|---|---|---|---|---|---|
| Hängrännor | | X | | | Mossa/sand från pannor förekommer i hängrännor, behov av rengöring. Ev. otäthet vid hängrännans ände åt sydväst vid vindskiva. |

Tak: Vindskivans nedre del påverkad av fukt, eventuellt från hängrännans gavel.

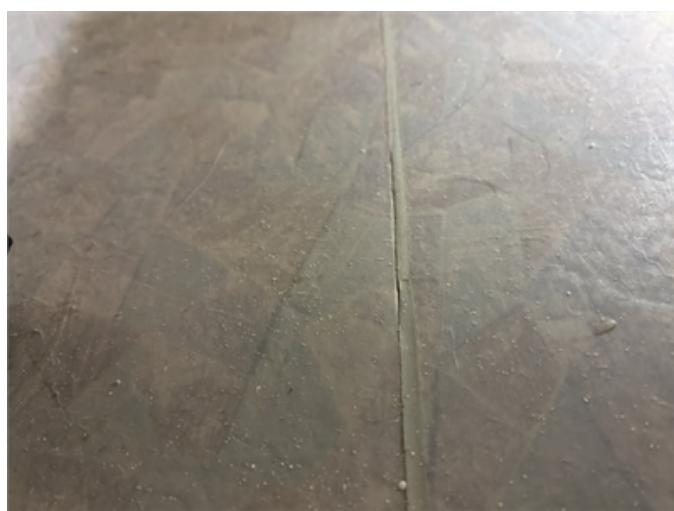
| Besiktningsresultat | | | | | |
|---|---|---|---|---|---|
| Bad/Wc | | X | | | Utrymme/tätskiktet är äldre standard. Begynnande otätheter i mattans skarv, kan med fördel svetsas om. Skav finns på väggen och dess våtrumsfärg i badkarets våtzone. Se kommentar/riskanalys. |

Badrum: Begynnande otätheter finns i golvmattans skarv.

I våtutrymmen skall golv- och väggytor ha vattentäta skikt. När det saknas, är av äldre modell, har brister i sitt utförande, eller om det har brister i dess funktion, finns det en risk att fukt kan tränga in i bakomvarande konstruktioner och orsaka skador som kan påverka byggnaden och dess inomhusklimat negativt.

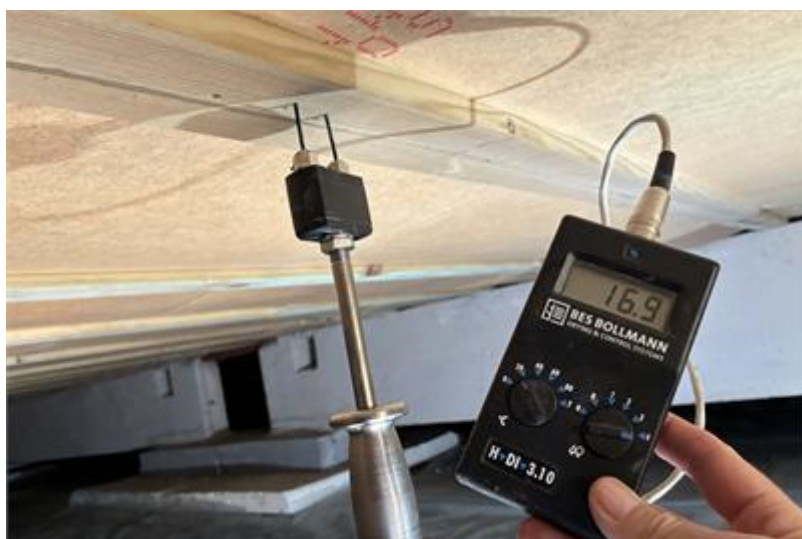
| Besiktningsresultat | | | | | |
|---|---|---|---|---|---|
| Krypgrund | | X | | | Krypgrunder är generellt ansett som riskkonstruktion för fuktskador. Fuktvärden under gränsvärden uppmättes. Se vidare bilaga "Kontroll av valda konstruktioner". Se kommentar/riskanalys |

Kontroll av konstruktionen utfördes genom stickprovsmässig undersida golvbjälklag.  
Fuktvärden strax under gränsvärde för mikrobiell tillväxt uppmättes.  
Fuktkvoten uppmättes till 15-16%, lokalt upp till 17%.  
Risk för mikrobiell tillväxt föreligger vid en fuktkvot på 17%.  
Risk för rötskador föreligger vid en fuktkvot på 28%.

Möjlighet finns att installera en för ändamålet avsedd krypgrundsavfuktare (adsorptionsavfuktare) för att säkerställa ett torrare klimat i utrymmet.
