# Besiktningsprotokoll

Anticimex Försäkringsbesiktning i samarbete med Fastighetsbyrån

| Fastighetsadress:<br>Rönningebacken 43 | |

| Besiktningsdatum:<br>2026-03-12 | Protokollnummer:<br>69571479 |

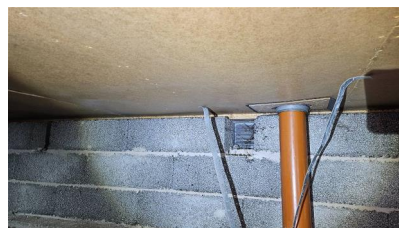
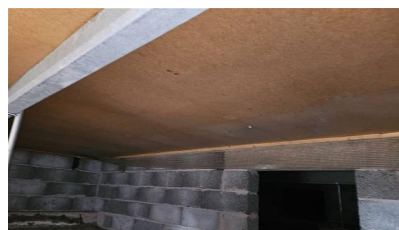
Vid kontroll av konstruktionen i krypgrund uppmättes fuktvärden under kritisk fuktnivå för mikrobiell tillväxt och normal lukt upplevdes.

Golvbjälklaget ovan den uteluftsventilerade krypgrunden riskerar att drabbas av fuktskador på grund av naturlig fuktpåverkan. Detta kan i sin tur leda till mikrobiella skador (angrepp av mikroorganismer) som kan leda till att mikrobiell lukt sprids till boendemiljön.

Fuktkvoten uppmättes till 12 %.

Förekommande missfärgningar på blindbotten är orsakade vid vägtransport av färdigbyggda moduler.

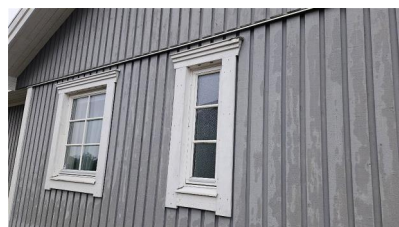
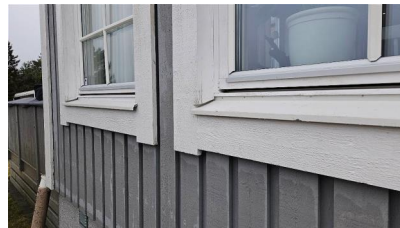
Fönsterfoder är i behov av målning/underhåll.  
- Ett träöverbleck är rötskadat

Fönsterbågar och fönsterkarmar där målningsbehov finns riskerar att få fukt- och rötskador på grund av sämre vattenavvisande förmåga.

För att öka livslängden på fönster rekommenderas målning och underhåll.

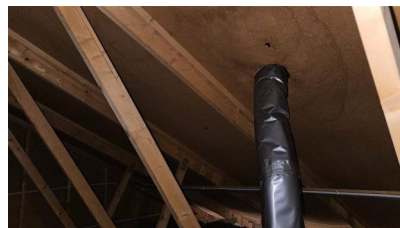
Underlagstaket består av träfiberskivor.  
- Lokala missfärgningar på skivor förekommer i anslutning till ett par rörgenomföringar.

Eftersom underlagstaket består av träfiberskivor utan yttre täckning av papp under takbeklädningen, finns risk vid ogynnsam väderlek att regnvatten/snö tränger in i skivskarvar med läckage på vindsutrymmet som följd. Med tiden kan även träfiberskivorna drabbas av fuktskador.

Gränsvärden för mikrobiell tillväxt.  
- Uppmätt värde 14% FK i yttre del av takstol.

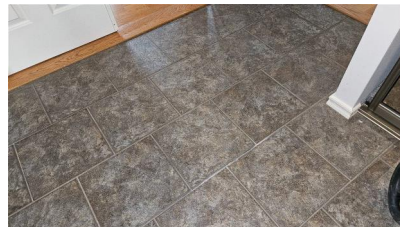
Mindre fogsläpp på klinkerplatta.

Bedöms som mindre brist.

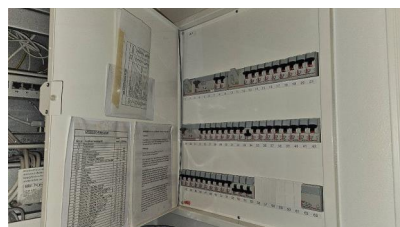
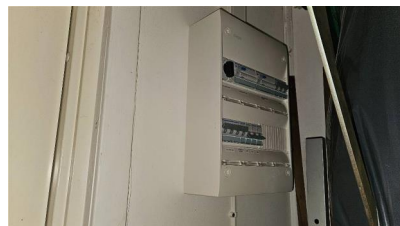
El-centralen i tvättstuga och garaget har jordfelsbrytare.

Jordfelsbrytare finns installerad vid elcentralen.
