# Besiktningsprotokoll

Anticimex Försäkringsbesiktning i samarbete med Fastighetsbyrån

| Fastighetsadress:<br>Stora Arödsgatan 7 | |

| Besiktningsdatum:<br>2026-03-10 | Protokollnummer:<br>69587147 |

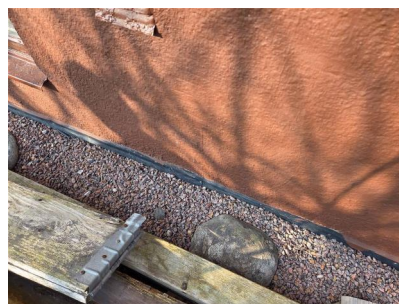
Utvändigt fuktskydd är delvis äldre och ligger lokalt oskyddat ovan mark.

Eftersom källarens utvändiga fuktskydd (dagvattensystem, dräneringssystem samt källarytterväggarnas utvändiga fuktskydd) är äldre, så kan systemet ha nedsatt funktion. Detta ökar risken för invändiga fuktskador i källaren.

Då avslutningslisten/platonmatta ej är uv-skyddad finns risk för att livslängden förkortas pga. UV-strålar/solljus. Det rekommenderas att delar täcks med grusmaterial så dessa ej kan bli åtkomlig av UV-strålning/solljus.

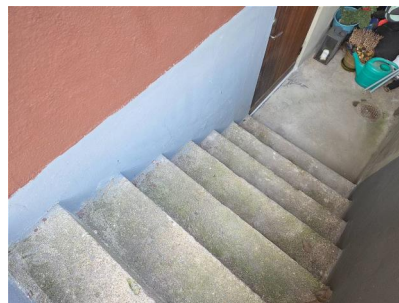
Källartrappan är motgjuten mot huset. Vidare noteras enstaka spricka i entrétrappa som bedöms vara av estetisk karaktär.

Eftersom trappan är motgjuten mot huset finns risk att vatten tränger in i anslutande konstruktioner vilket i sin tur kan leda till fuktrelaterade skador.

Viktigt är att brunnen framför källardörren är fri från skräp så att avrinning av regn- och smältvatten fungerar.

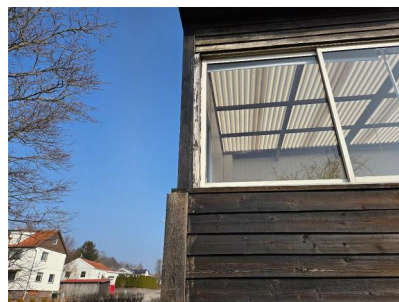
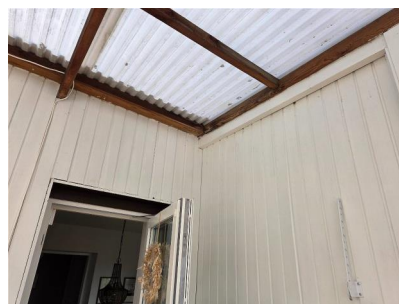
Fasadpanelen samt fönster är i behov av målning/underhåll där mindre rötskador noteras.

Fasadbeklädnad och träkonstruktioner där målningsbehov finns riskerar att få fukt- och rötskador på grund av sämre vattenavvisande förmåga. För att öka livslängden på fasadbeklädnaden rekommenderas målning och underhåll. I samband med ommålning rekommenderas att de rötskadade panelbrädorna byts ut.

Vidare noteras mindre fuktmarkeringar kring anslutning tak/vägg. Det rekommenderas att dessa hålls under uppsikt för att upptäcka eventuella förändringar.

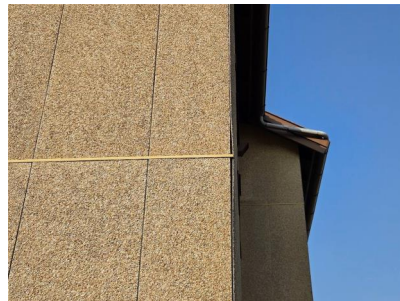
Mindre lokala otätheter noteras i fasaden (främst kring ytterhörn där infästning släppt något).

Otätheterna medför en ökad risk för att fukt tränger in bakom fasaden och åtgärd rekommenderas.

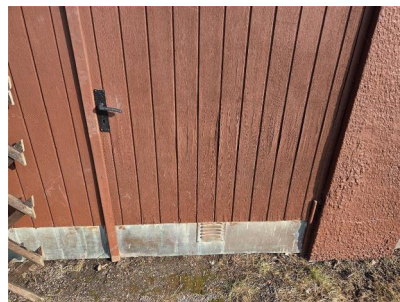
Dörrar är lokalt i visst behov av målning/underhåll, där mindre rötskador noteras kring entrédörrens karm samt garageportars ytskikt.

För att öka livslängden rekommenderas målning och underhåll.

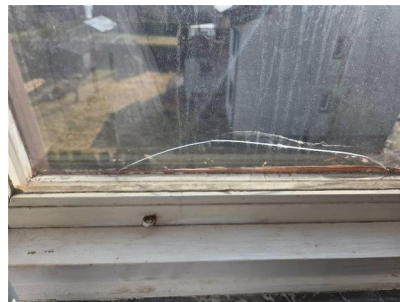
Spricka noteras i fönster (allrum, inredd vind). Vidare noteras visst målningsbehov invändigt på äldre fönster.

Det rekommenderas att det yttre fönsterglaset byts.

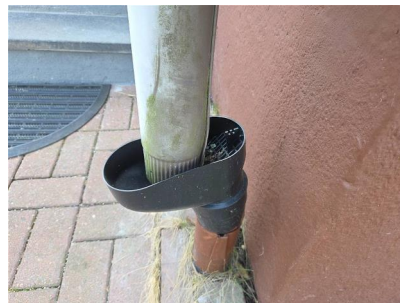
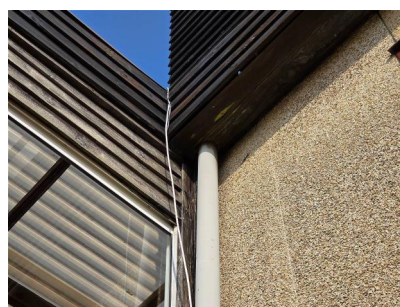
Enstaka stuprör saknar lövsil och falsen är vänd mot fasad, där lokal frostsprängning förekommer. Vidare noteras att mindre delar är inbyggda (kring terrass).

När det saknas lövsilar så finns det risk att det blir stopp i dagvattenledningen. För att hindra stopp i dagvattenledningar rekommenderas komplettering av lövsilar.

När stuprören är monterade med falsen vänd mot fasad ökar risken för fuktskador på fasad och sockel vid ett eventuellt läckage. För att undvika skador på fasad/sockel kan man med fördel vända stuprörens fals ut från fasad.

Eftersom vatten från taket delvis avleds med invändiga stuprör finns en ökad risk för fuktskador i omkringliggande konstruktioner. Vanliga orsaker till fuktskador är läckage i skarvar.

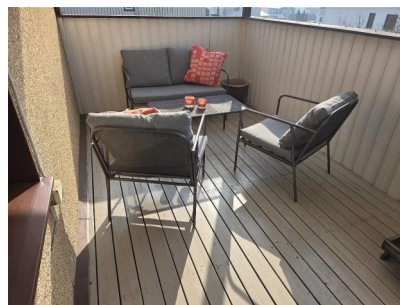
Taktäckningen under trall som utgör yttertak för underliggande bostad kunde inte besiktigas då trallen döljer takets yta.

Vi rekommenderar att trätrallen demonteras/delas upp i sektioner så att en kompletterande besiktning kan utföras.

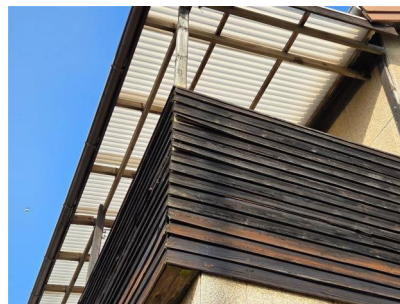
Räcke samt den utvändiga träpanelen är i sämre skick.

Vi rekommenderar en kontakt med byggtreprenör för åtgärd.

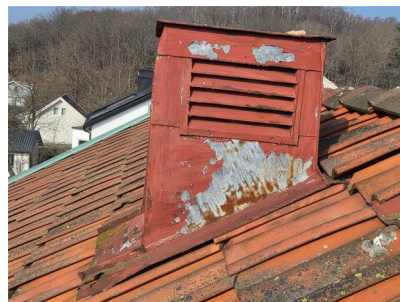
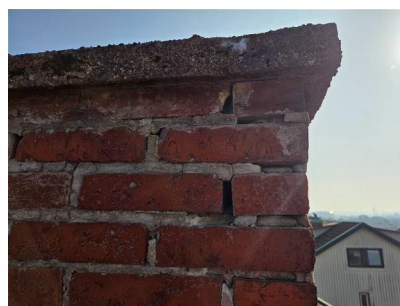
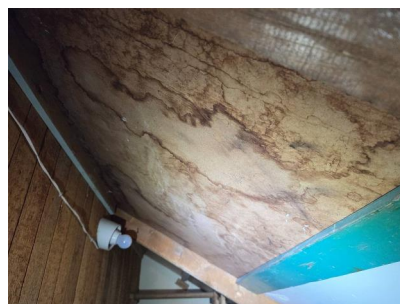
Yttertakets påvisar okulära brister gällande:

- Lokala otätheter noteras kringnock där nocktätning inte finns samt kring lokalt skadade/frostsprängda takpannor.
- Äldre plåtdetaljer som ej byttes vid senaste takomläggningen påvisar rostangrepp/hål.
- Skorsten ovan tak är i behov av renovering och saknar väderskydd.
- Lokala fuktmarkeringar noteras på undertak, dock utan förhöjda uppmätta fuktvärden.

För att konstatera orsaken till och omfattningen av de brister som noterades på byggnadens yttertak samt till de missfärgningar som lokalt förekommer på undertak rekommenderas att kontakt tas med en byggentreprenör för bedömning och åtgärd.

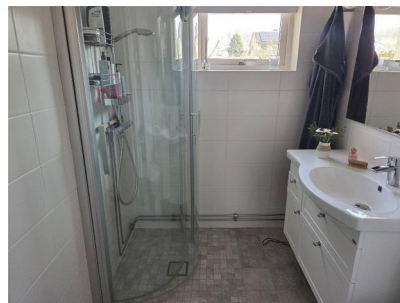
Duschen är placerad nära ett fönster. Vidare noteras att tätskikt (golvsbrunnsmanschett) sticker fram under klämring i golvsbrunn, förhöjd tröskel saknas samt att rörkopplingar är placerad i schakt i vägg.

Noterade brister medför risk att vatten kan tränga in i angränsande konstruktioner och rum vilket i sin tur kan leda till fuktnrelaterade skador. För att minska risken för fuktskador på fönster och väggkonstruktion rekommenderas att fortsätta skydda fönstret mot direkt vattenbegjutning samt att golvsbrunn kontinuerligt rengörs.

Koppling är åtkomlig via inspektionslucka men saknar läckageindikering. Utförandet innebär en förhöjd risk för fuktskador. Förslagsvis kan ett aktivt fuktskydd (vattenlarm) installeras för att underlätta upptäckten av eventuella läckage.

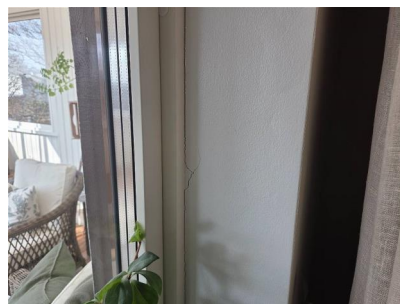
Enstaka mindre sprickor samt begynnande putssläpp noteras kring fönstrets salning.

Dessa bedöms inte ha lett till bakomliggande skador.

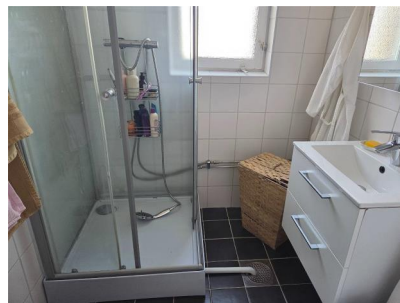
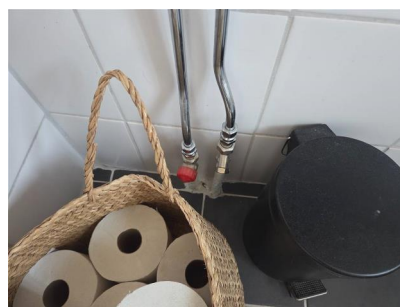
Duschen är placerad nära ett fönster, förhöjd tröskel saknas samt att rör genomföringar finns i golv och rörkopplingar är placerad i schakt i vägg.

Noterade brister medför ökad risk att vatten kan tränga in i angränsande konstruktioner och rum vilket i sin tur kan leda till fuktrelaterade skador. För att minska risken för fuktskador på fönster och väggkonstruktion rekommenderas att fortsätta skydda fönstret mot direkt vattenbegjutning (risk bedöms som mindre med hänsyn till installerad duschkabin).

Koppling är åtkomlig via inspektionslucka men saknar läckageindikering. Utförandet innebär en förhöjd risk för fuktskador. Förslagsvis kan ett aktivt fuktskydd (vattenlarm) installeras för att underlätta upptäckten av eventuella läckage.
