Frösunda 4:93

Uddvägen 4

| Uppdragsnummer | C17882 |
| Besiktningsdatum | 2026-03-11 |

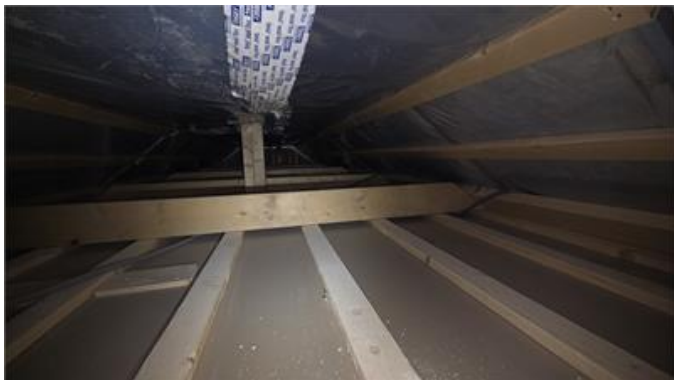
| Besiktningsresultat | | | | | |
|---|---|---|---|---|---|
| | X | | | | Mittendel av vinden endast besiktigad via inspektionsluckor. |

Bilden visar delar av vinden
