# Besiktningsprotokoll

Anticimex Försäkringsbesiktning i samarbete med Fastighetsbyrån

| Fastighetsadress:<br>Sjöstigen 7 | |

| Besiktningsdatum:<br>2026-03-11 | Protokollnummer:<br>69589474 |

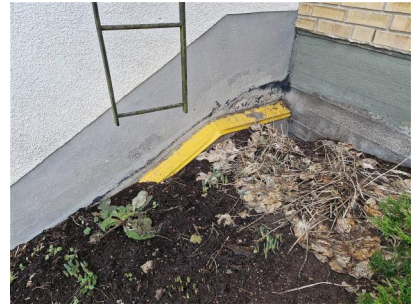
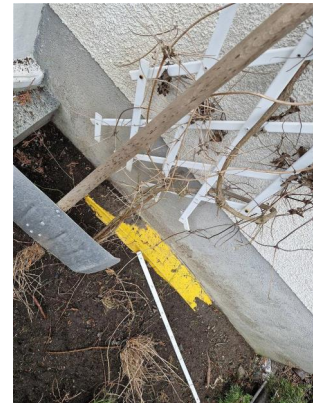
Utvändigt fuktskydd ligger delvis oskyddat ovan mark.

Risk finns att det utvändiga fuktskyddet skadas och funktionen försämras.

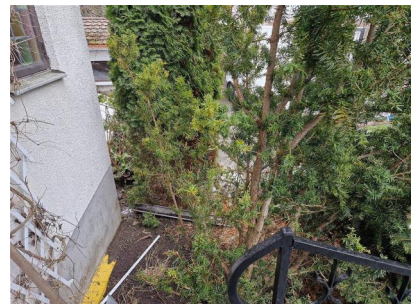
Växter finns i anslutning till grundmur.

När det finns rabatter och växter nära grundmuren finns risk att fukt stannar kvar i väggarna. Detta kan i sin tur orsaka invändiga fuktskador. Växternas rötter kan också skada grundmuren och sätta dräneringsledningen ur funktion.

Området närmast huset rekommenderas att vara fritt från växtlighet.

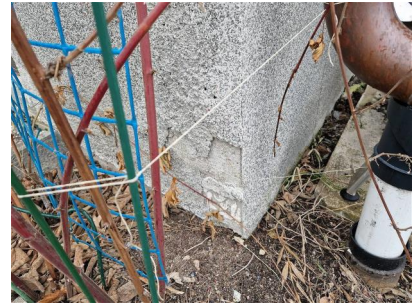
Sprickor och putssläpp finns i sockel.

Dessa bedöms inte ha lett till bakomliggande skador.

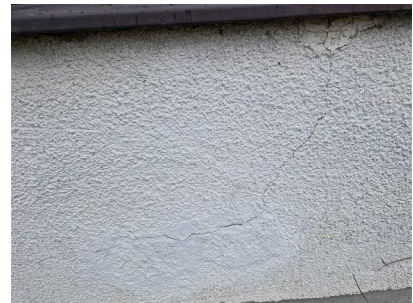
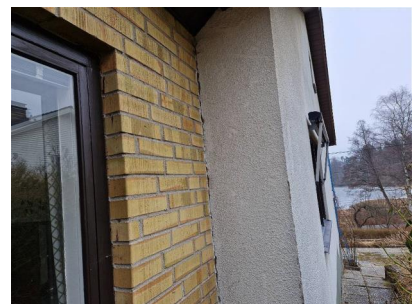
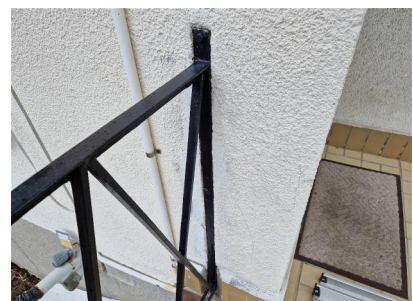
Sprickor finns i fasaden.

Detta kan leda till fukt- och frysskador i konstruktionen.

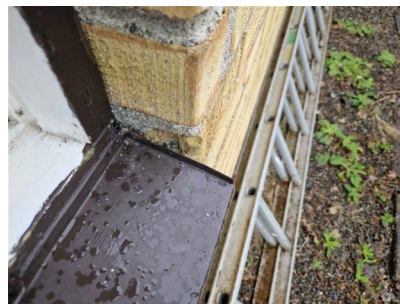
Fönsterbleck är otäta vid infästningar.

Eftersom fönsterblecken är otäta finns risk att vatten rinner in i väggen vilket i sin tur kan leda till fuktskador i väggkonstruktionen.

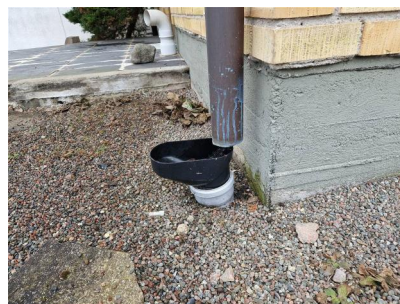
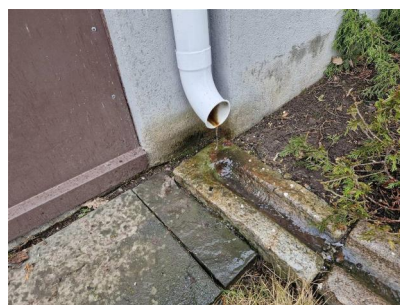
Stuprör avslutas nära husliv.  
Stuprör är bristfälligt anslutet till markledning.  
Fuktuppsug finns i sockeln.

Stuprör som avslutas intill husliv (ovan mark) kan medföra en ökad fuktbelastning på grundmur/sockel med fuktrelaterade skador som följd.

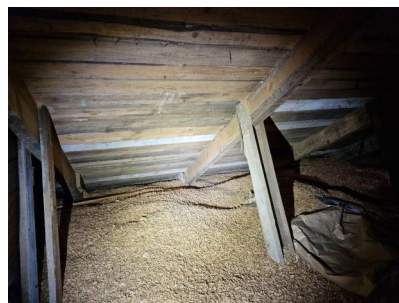
Vid kontroll av vinden har fuktvärden under kritisk fuktnivå för mikrobiell tillväxt uppmätts, dock finns mikrobiell påväxt på underlagstak.

Fuktkvoten i underlagstak/takbjälkar uppmättes till 11 %.

Den upptäckta mikrobiella påväxten på underlagstaket är ett tecken på att vinden har tillförts eller tillförs fukt inifrån bostaden. Observera att besiktning av bostadens ventilationssystem inte har ingått i uppdraget.

För att komma tillrätta med detta kan fukttillförseln inifrån bostaden behöva minskas. Det kan göras genom att ventilationen i bostaden förbättras samt att eventuella otätheter i vindsbjälklaget (tak-/väggvinklar, taklucka med mera) tätas. Läs Anticimex faktablad om ouppvärmda vindsutrymmen för tips och råd.

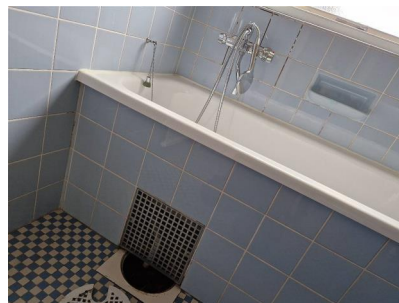
Utrymmet är i behov av renovering.

Utrymmet är äldre och har passerat tiden för sin tekniska livslängd.

Fogar har släppt vid fönster/kran.

Gjutjärnsbrunnen är rostangripen

Rör genomföring finns i golv.

Kontakta en behörig våtrumsentreprenör för en renovering. I samband med renoveringen bör omkringliggande konstruktioner kontrolleras för att upptäcka eventuella följdskador.

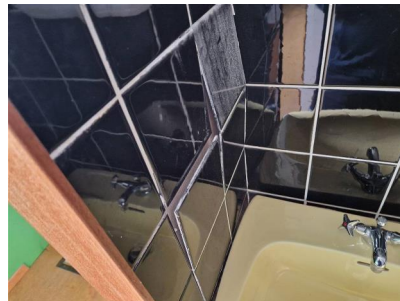
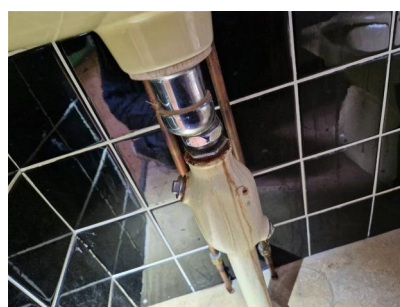
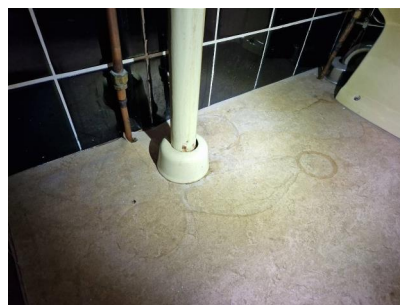
Kakel har släppt från vägg och avlopp läcker i skarv.  
Fuktfläckar finns på golv.

Fuktindikering utan anmärkning.

Renovering av utrymmet rekommenderas och i samband med renovering rekommenderas att underliggande konstruktioner kontrolleras.

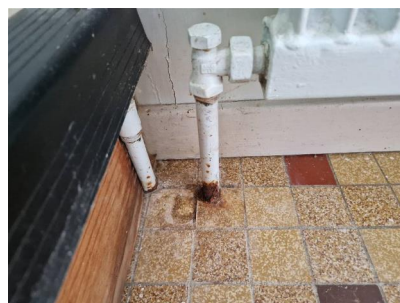
Husets rör- /avlopp- /värmeledningssystem är äldre.

Detta behöver inte betyda att systemen har några allvarliga brister, men äldre rör- /avlopp- /värmeledningssystem kan ha nedsatt funktion/brister på grund av sin ålder, vilket i värsta fall kan leda till läckage. Vi rekommenderar att en fackman kontaktas för att kontrollera husets rör- /avlopp- /värmeledningssystem samt för att hjälpa er med eventuella åtgärder. Observera att ingen besiktning av dessa system har ingått i uppdraget.
