# Besiktningsprotokoll

Anticimex Försäkringsbesiktning i samarbete med Fastighetsbyrån

| Fastighetsadress:<br>Borrvägen 5 | |

| Besiktningsdatum:<br>2026-03-10 | Protokollnummer:<br>69588947 |

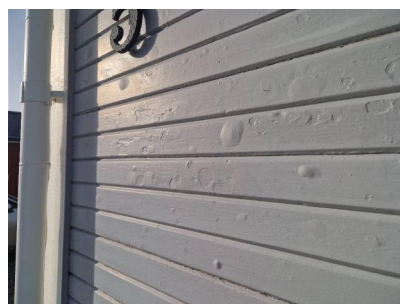
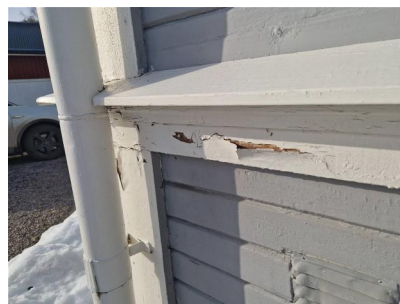
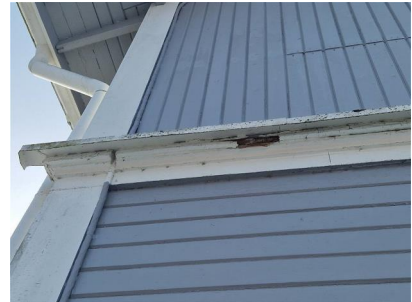
Delar av fasaden är i behov av målning / underhåll. Färgblåsor noteras i fasaden.

Fasadbeklädnaden har mindre rötskador.

Mindre rötskador finns i fasadpanelen. Dessa bedöms dock inte ha lett till bakomliggande skador.

För att undvika följdskador kan rötskadad träpanel bytas ut.

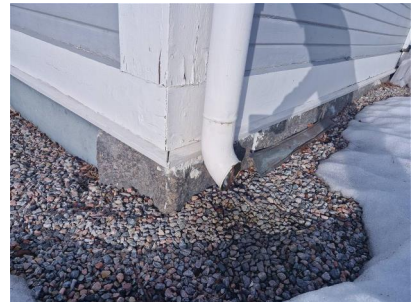
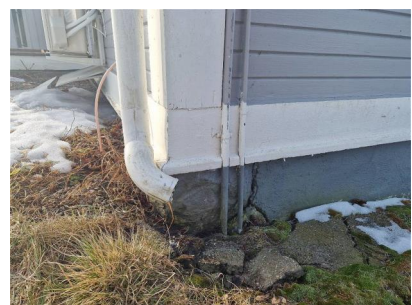
Stuprör avslutas nära husliv.

Stuprör som avslutas intill husliv (ovan mark) kan medföra en ökad fuktbelastning på grundmur/sockel med fuktrelaterade skador som följd.

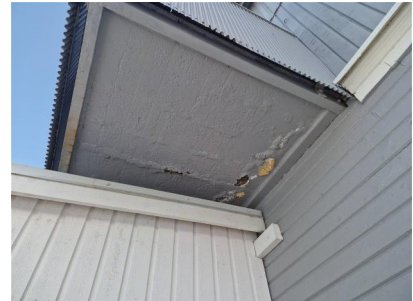
Vittringsskador noteras i betongen på balkongen.

Kontakta fackman för bedömning/ åtgärd.

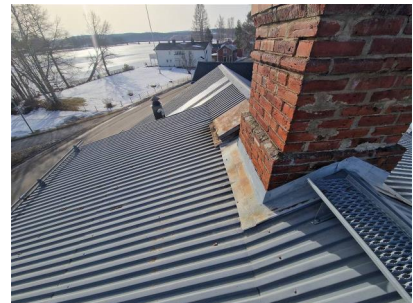
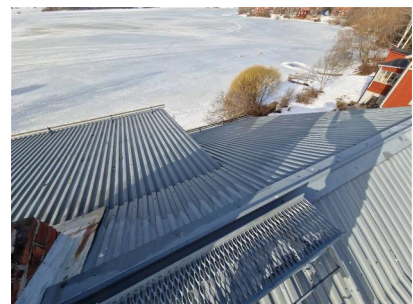
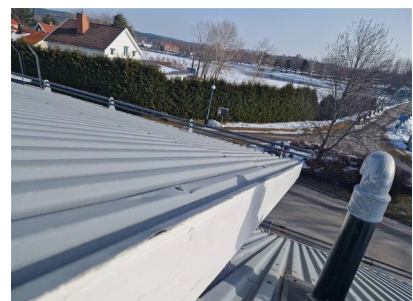
Vindskiveplåt på takkupa saknas.  
Detta medför att vatten kan tränga in mellan takplåt och vindskiva.

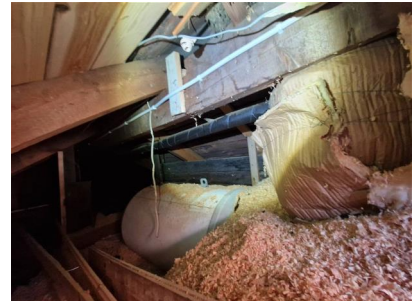
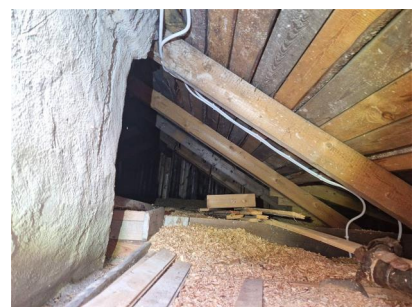
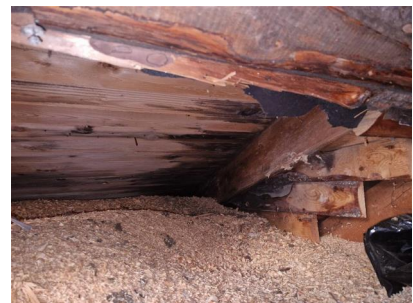
Expansionskärl finns installerad på vind.

Expansionskärl som är i bruk på vinden är olämpligt placerat då ett läckage kan leda till att vatten rinner ut i omkringliggande konstruktioner med fuktskador som följd.

Missfärgat undertak noteras i takkupans ytterkant.  
Torrt vid besiktning.

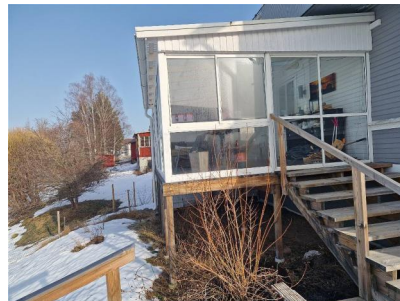
Lutning noteras i altankonstruktionen.  
Orsaken bedöms kunna vara sättning.  
Kontakta fackman för bedömning/ åtgärd.

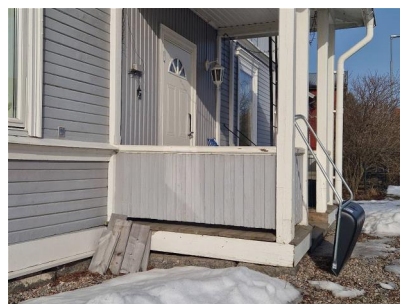
Mindre lutning noteras i entrébrons konstruktion.

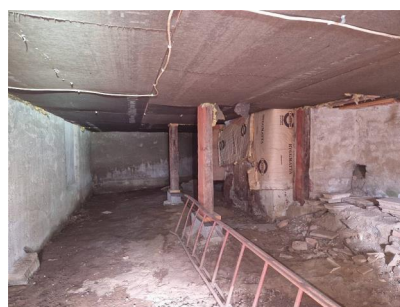
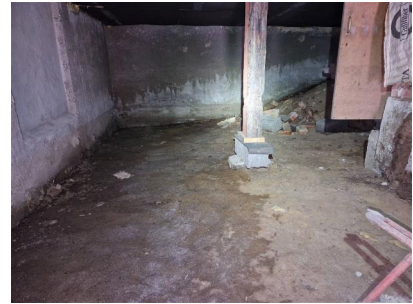
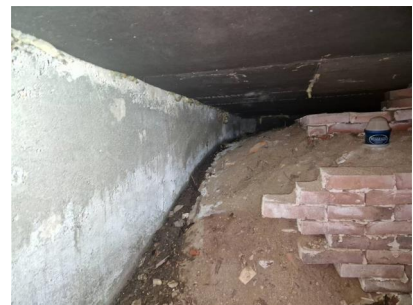
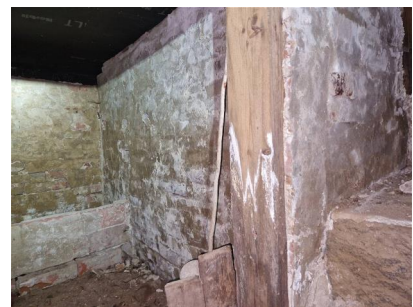
Vid kontroll av krypgrunden uppmättes fuktvärden över kritisk nivå för mikrobiell tillväxt och mikrobiell lukt upplevdes.

Blöt/ fuktig markyta.

Noteras en del organiskt material (Karm, dörr), mindre del påväxt noteras på dessa.

Uteluftsventilerade krypgrunder med bjälklag av organiskt material har ofta fuktskador på grund av naturlig fuktpåverkan. Lukten som känns i krypgrunden kan också spridas till boendemiljön.

Fuktkvoten uppmättes till 20 %.

Det finns risk för mikrobiell tillväxt om den relativa fuktigheten (RF) i den omgivande luften är över 75 %. I furuvirke motsvarar det en fuktkvot (FK) på 17 %.

Organiskt material bör rivas ut.

För att undvika detta så måste grundens klimat bli torrare. Läs Anticimex faktablad om uteluftsventilerade krypgrunder för tips och råd.

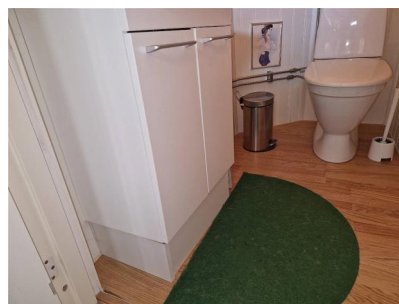
Golvet i utrymmet är inte fuktsäkrat mot väggar och tröskel.

Avsaknaden tätskikt på golvet ökar risken att vatten tränger in i angränsande konstruktioner och rum vilket i sin tur kan leda till fuktrelaterade skador.

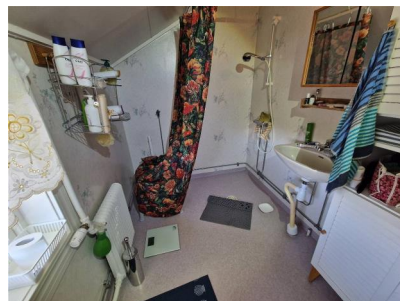
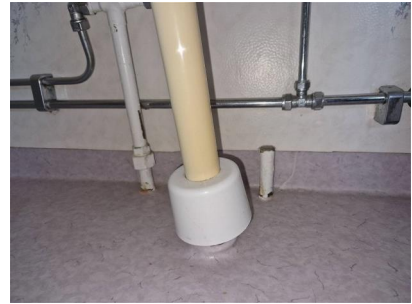
Rör genomföring finns i golv.

Rör genomföringar i golv medför en ökad risk för att vatten tränger ner i omkringliggande konstruktioner och orsakar fuktskador.

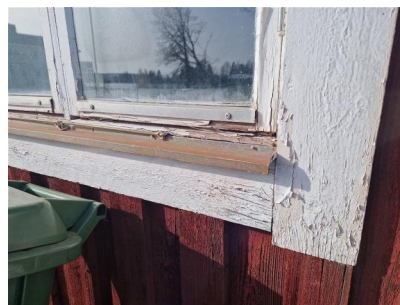
Fönster är i behov av målning/underhåll.

Fönsterbågar och fönsterkarmar där målningsbehov finns riskerar att få fukt- och rötskador på grund av sämre vattenavvisande förmåga.

För att öka livslängden på fönster rekommenderas målning och underhåll.

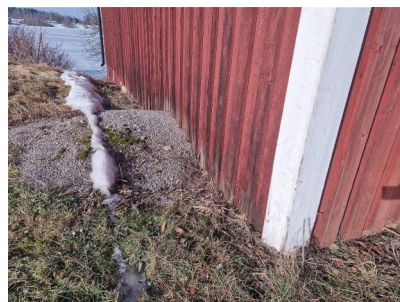
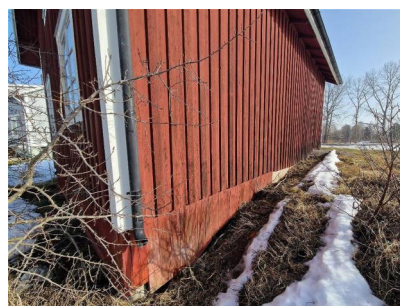
Avståndet mellan fasadbeklädnaden och marken är inte tillräckligt.

Eftersom fasadbeklädnaden avslutas för nära mark finns risk för att fukt från marken sugas upp i fasadpanelens nederkant. Detta kan orsaka fuktrelaterade skador i fasadbeklädnaden och bakomliggande konstruktioner.

Fasadpanelen är i behov av målning/underhåll.

Fasadbeklädnad och träkonstruktioner där målningsbehov finns riskerar att få fukt- och rötskador på grund av sämre vattenavvisande förmåga. För att öka livslängden på fasadbeklädnaden rekommenderas målning och underhåll.
