**Fastighetsuppgifter**

Olstorp 3:42

Solrosvägen 41

Uppdragsnummer	O30956
Besiktningsdatum	2026-03-11
Besiktningföretag	OBM Besiktning Väst AB
Besiktningförrättare	Fredrik Jakobsson
Närvarande	Ombud
Giltig till och med	2027-03-11

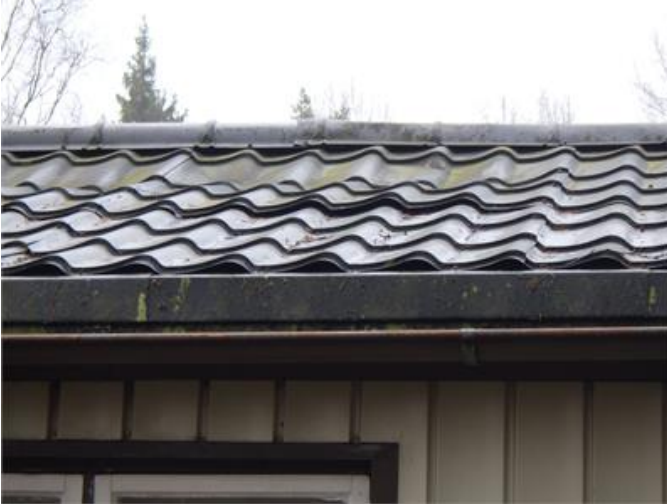
När det finns brister/otätheter i taktäckningen har taket ett minskat motstånd mot vatteninträning. Detta kan i sin tur leda till fuktskador i takkonstruktionen vilket kan påverka byggnaden och dess inomhusmiljö negativt.

Deformation, glipor otätheter på taktäckning.

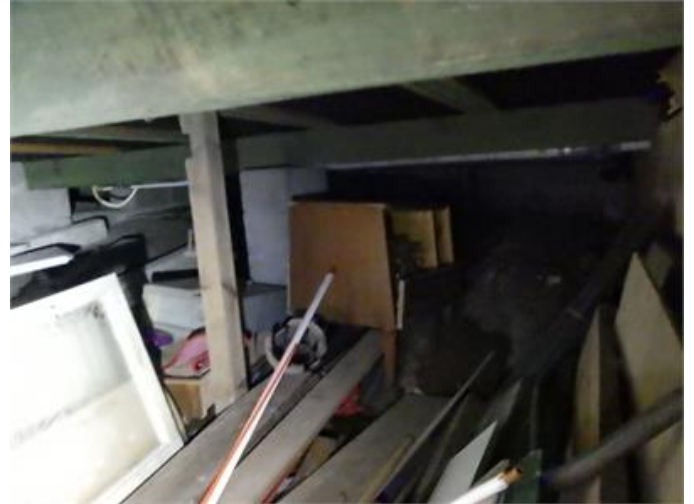
Utifrån erfarenhet betraktas krypgrunder som riskkonstruktioner. På grund av förhöjd fuktstatus- dels orsakad av fuktvandring från marken och dels orsakad av uteluft som släpps in i grunden främst under den varma tiden av året – kan följdskador med negativ inverkan på såväl byggnaden som inomhusmiljön uppstå i utrymmet och angränsande konstruktioner (t.ex. överliggande bjälklag och uppreglad golvkonstruktion).

Organiskt material i form av lösöre i krypgrund.

Vidare är det känt att träskyddsbehandlat virke i många fall har medfört att en besvärande lukt har upplevts i byggnader. Det rekommenderas att denna besiktning kompletteras med en fördjupad undersökning för att utreda orsaken till samt omfattningen av de fuktrelaterade skadorna/bristerna.

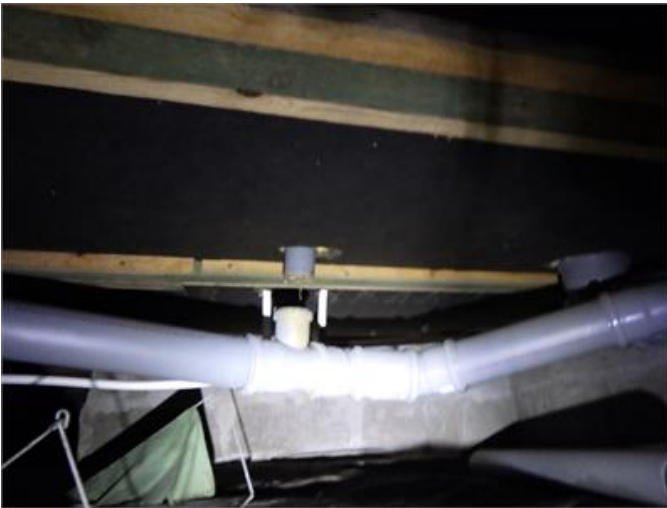
Bristfälligt klamrade installationer , avloppsrör som lossnat från avloppsstam.

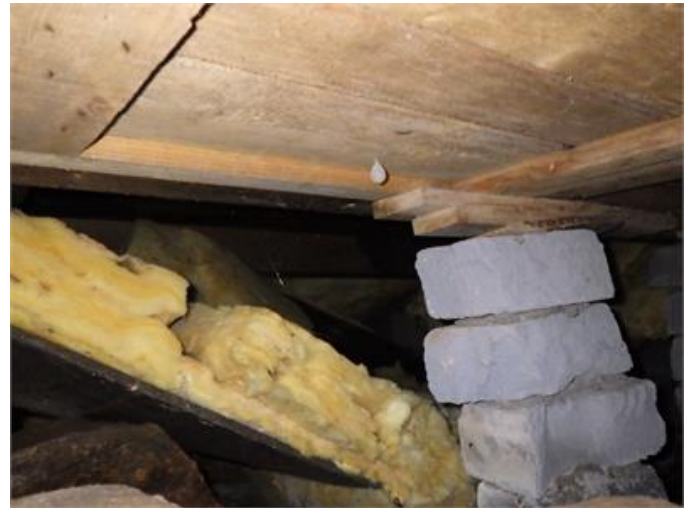
Delar av blindbotten som lossnat från bjälklag.

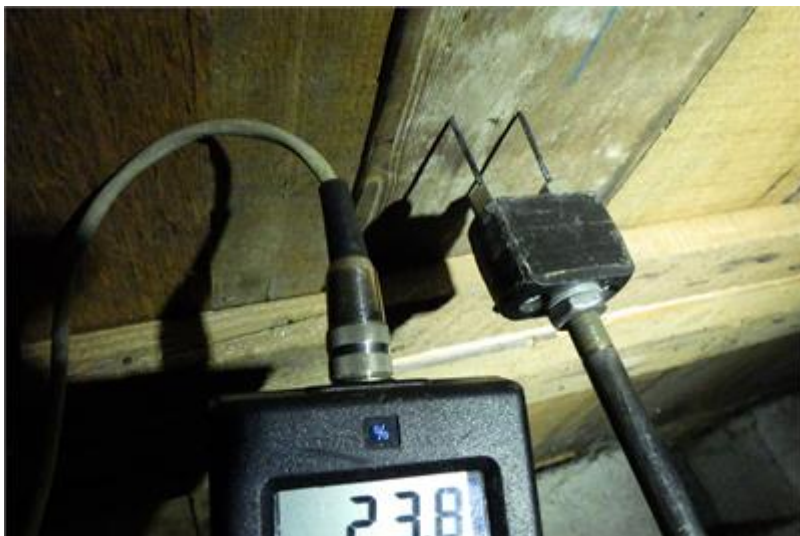
Samtliga mätningar är stickprovskontroller. Gränsen för mikrobiell tillväxt i trä går vid ca 17% fuktkvot. Vid inträde till krypgrunden kändes en avvikande lukt. Det förekommer organiskt material i form av lösöre i betydande omfattning, detta bör avlägsnas. På marken är berg i dager, stödmurar består av murverk och blindbotten utgörs av träfiberskivor och brädor (delvis träskyddsbehandlat virke). Delar av blindbotten har lossnat från bjälklag och medfört att isolering rasat ner. Mikrobiell påväxt förekommer på blindbotten som består av brädor. Fuktkvotsmätning utfördes i bjälklag samt blindbotten och uppmättes till mellan ca 20%-24% fuktkvot.

Utifrån erfarenhet betraktas krypgrunder som riskkonstruktioner. På grund av förhöjd fuktstatus- dels orsakad av fuktvandring från marken och dels orsakad av uteluft som släpps in i grunden främst under den varma tiden av året – kan följskador med negativ inverkan på såväl byggnaden som inomhusmiljön uppstå i utrymmet och angränsande konstruktioner (t.ex. överliggande bjälklag och uppreglad golvkonstruktion).

Vidare är det känt att träskyddsbehandlat virke i många fall har medfört att en besvärande lukt har upplevts i byggnader. Det rekommenderas att denna besiktning kompletteras med en fördjupad undersökning för att utreda orsaken till samt omfattningen av de fuktrelaterade skadorna/bristerna.
