**Fastighetsuppgifter**

Nötkråkan 2

Germundsgatan 48

| Uppdragsnummer | A35743 |

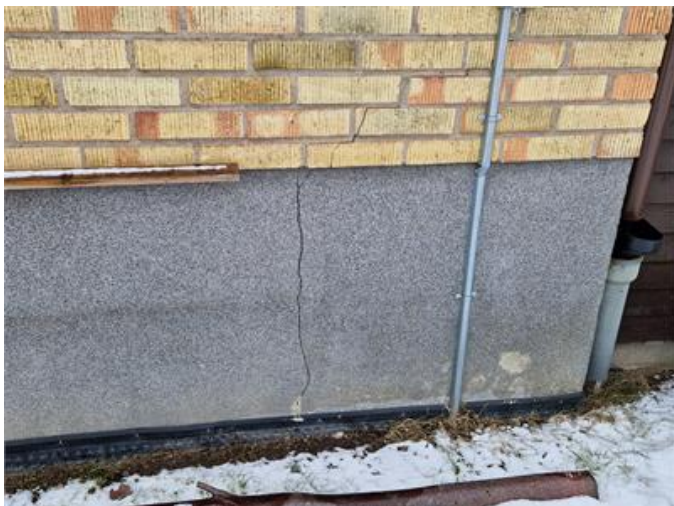
| Besiktningsresultat | | | | | |
|---|---|---|---|---|---|
| Fasad och Sockel | | x | | | Rörelsesprickor förekommer.<br>Dessa bör kontrolleras regelbundet för att se om förändring sker och vidare åtgärd behövs. Vid tveksamheter kontakta fackman. Se även bild sid 5. |

Fasad och Sockel:  
Rörelsesprickor förekommer.

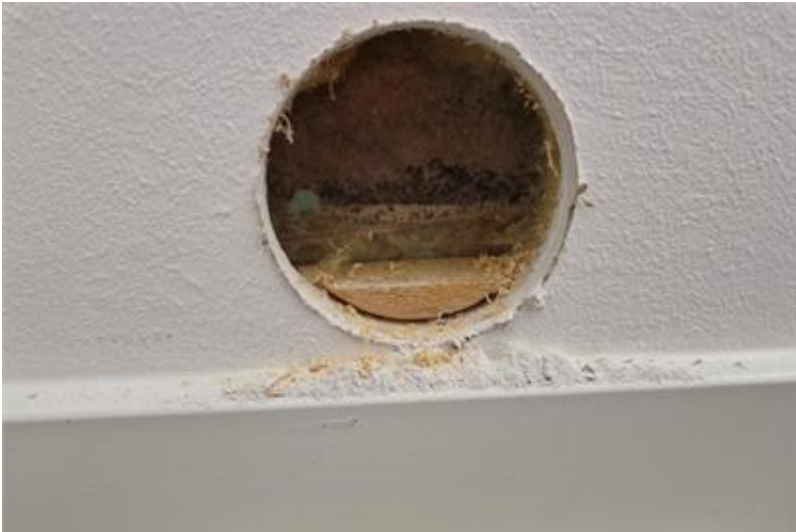
| Besiktningsresultat | | | | | |
|---|---|---|---|---|---|
| | | x | | | Det förekommer utreglade väggar på våningsplanet. Se vidare nedan under rubriken Kommentarer och Riskanalys samt Bilaga 1. |

Det förekommer utreglade väggar innanför motfyllda ytterväggar, vilket betecknas som en riskkonstruktion med avseende på fukt- och mikrobiella skador. För att säkert fastställa väggkonstruktionernas kondition och utförande krävs alltid en fortsatt teknisk undersökning. Se även info på protokollets näst sista sida Pos. 7.

Det kritiska gränsvärdet för mikrobiell tillväxt brukar anges till ca 15-17% fuktkvot (FK).

FK i aktuell väggkonstruktion uppmättes till 12% i träregel och ingen avvikande lukt noterades i provhål.
