Fastighetsuppgifter

Öja 2:12

Öja Sövringsgård 5

Uppdragsnummer	G37092
Besiktningsdatum	2026-03-11
Besiktningföretag	OBM Kronoberg AB
Besiktningförrättare	Pauline Petersson
Närvarande	Fastighetsägaren
Giltig till och med	2027-03-11

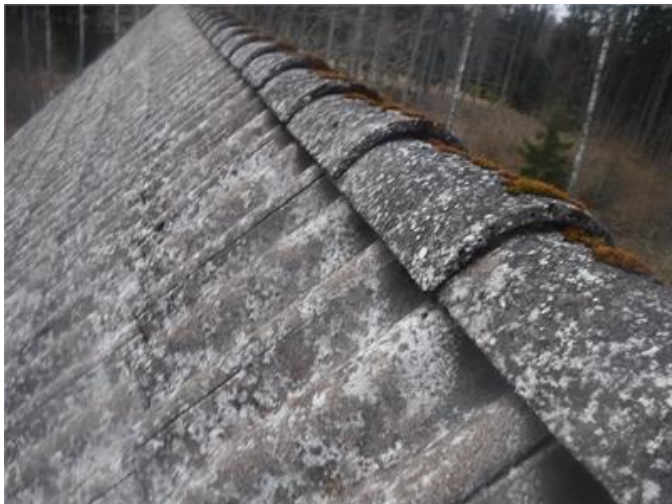
Taket besiktigades från stegen på taket. Yttertaget består av betongpannor och har undertak av trä och underlagspapp. Taket börjar bli äldre och kan ha ett minskat motstånd mot fuktgenomträngningar som kan leda till fuktskador i underliggande konstruktioner. Mosspåväxten ökar fuktbelastningen mot takpannorna. Vid stickprovskontroll av undertaket noterades sprick- och blåsbildningar i underlagspappen. Nockpannor täcker bristfälligt över en del takpannor och underliggande läkt är fuktpåverkad. Vindskivor är i behov av underhåll/byte. Med en stigande ålder rekommenderas regelbunden översyn och underhåll av taket.

Tak: Sadeltak klädda med betongpannor, se vidare under kommentarer och riskanalys på sida 5.

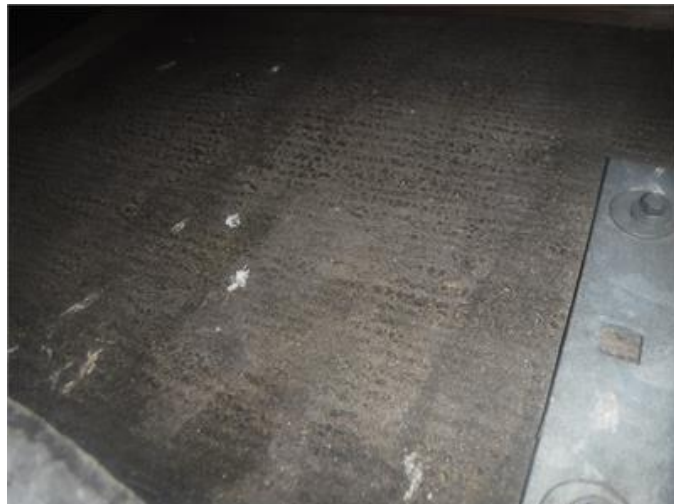
Vid stickprovskontroll av undertaket till bostadshuset noterades sprick- och blåsbildningar i underlagspappen.

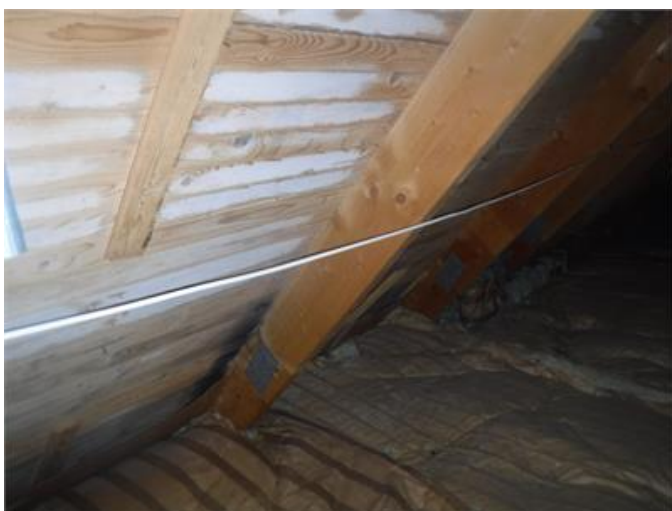
Oftast beror mikrobiella tillväxter på svallbräddor att det vintertid, på grund av otätheter i bjälklaget/ångspärren, kan leta sig upp varm fuktig luft från inomhusmiljön som kondenserar mot svalare ytor. Att säkerställa husets inomhusventilation och täthet i vindsbjälklaget reducerar fuktbelastningen mot vinden. Kontroll av konstruktion visade fuktkvoter på ca 17% i tak konstruktionen. Risk för mikrobiell tillväxt föreligger om fuktkvoten överstiger 16-17 %. Fuktkvoten i ett vindsutrymme växlar med årstiderna. I normalfallet är fuktbelastningen i ett vindsutrymme som högst under december-mars för att sjunka under sommarhalvåret.

Nockvind/ursprunglig byggnad: Det förekommer mikrobiella tillväxter på insidan av yttertaket (svallbrädor). Se vidare under kommentarer och riskanalys på sida 5.

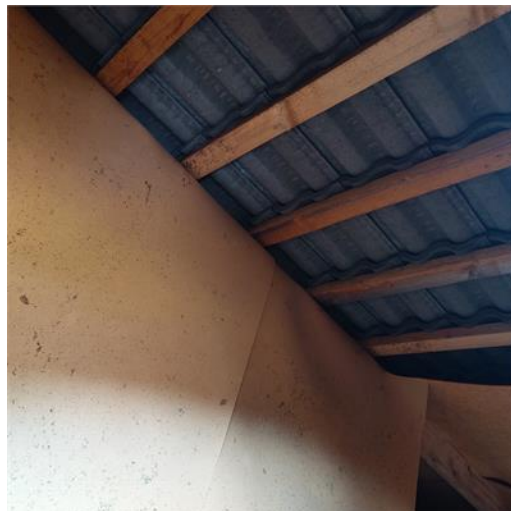
Taket besiktigades från stegen ställd mot hängrännor. Yttertaget består av betongpannor och har undertak av Masonit. Det finns inte någon tätning mellan nockpannor och takpannorna, risk finns att fukt tränger/trängt in under nockpannorna och in på undertaket. Vid kontroll av undertaket från vindsutrymmet noterade att undertaket har släppt vilket rekommenderas åtgärdas.

Vind/garage: Undertaksskivorna av Masonit har lossnat och hänger ner och det gick inte komma in i utrymmet. Det rekommenderas en vidare undersökning för bedömning av åtgärder.

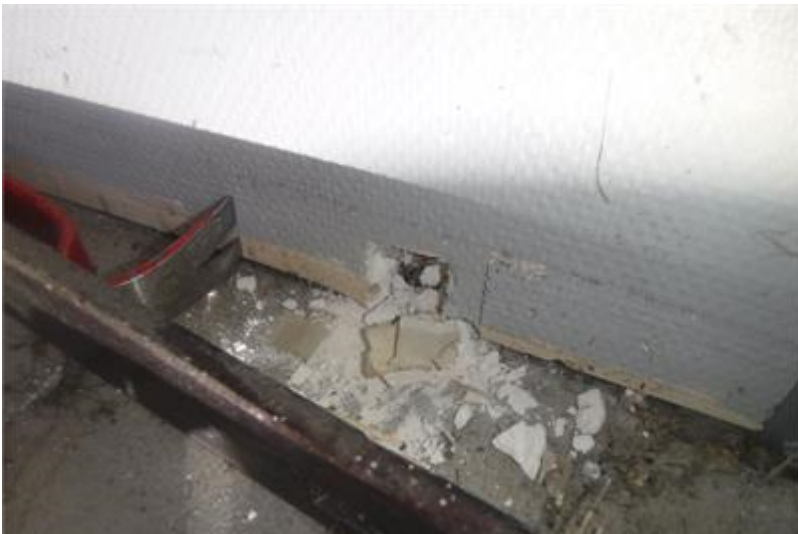
Byggnadsdel	Garage - Invändigt
Konstruktionsdel	Syll till yttervägg
Konstruktionsuppbyggnad	Betongplatta med reglade väggar

Ett hål gjordes bakom golvlisten mot yttervägg i garaget.

Kontroll av konstruktion visade fuktkvot på ca 16% i syllregel till yttervägg. Det kritiska gränsvärdet för mikrobiell tillväxt brukar anges till ca 16-17% fuktkvot (FK).

Notera att stickprovsmässig undersökning är utförd och högre fuktkvoter kan förekomma på andra delar i konstruktionen. För att säkert fastställa konstruktionens kondition och fuktstatus måste en mer omfattande undersökning utföras. Se även text om garaget på sida 4 i protokollet.
