**Fastighetsuppgifter**

Sanda 2:69

Slipvägen 13B

| Uppdragsnummer | A35923 |

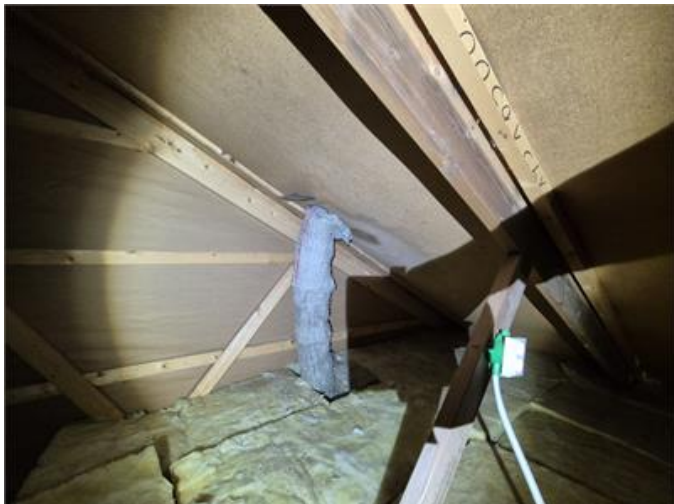
| Besiktningsresultat | | | | | |
|---|---|---|---|---|---|
| Vind | | X | | | - Fuktfläckar förekommer på underlagstak av board, vilket är relativt normalt för konstruktionstypen. Takets insida bör regelbundet kontrolleras. Vid stickprovsmässig fuktindikering noterades inga förhöjda värden. Vinden besiktades från landgång. |

Bild från vinden.

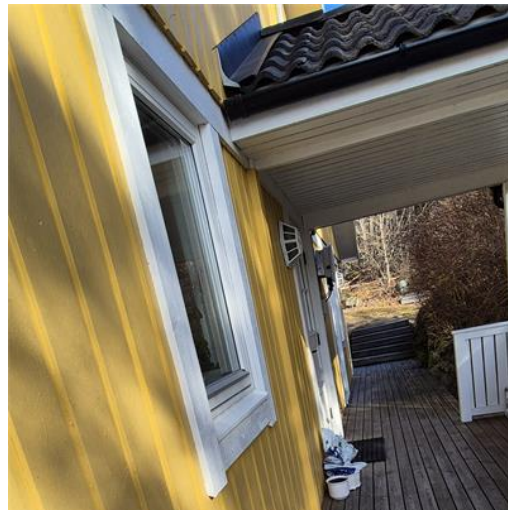
| Besiktningsresultat | | | | | |
|---|---|---|---|---|---|
| Fönster/dörrar | | X | | | - Äldre fönsterkassetter förekommer, se därför info på protokollets sista sida pos. 11.<br>- Två fönster har bristfälligt utstick på fönsterbleck, se bild. |

Ej tillräckligt utstick på fönsterplåt.

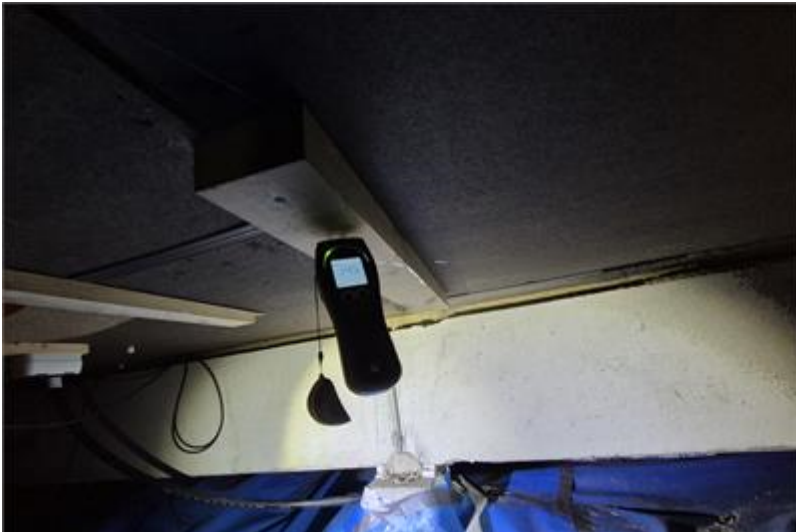
Det kritiska gränsvärdet för mikrobiell tillväxt brukar anges till ca 15-17% fuktkvot (FK).

FK uppmättes till 14,5%.

Notera att stickprovsmässig undersökning är utförd samt att mätvärden normalt sett kan variera över årstiderna. För att säkert fastställa konstruktionens kondition och fuktstatus måste en mer omfattande undersökning utföras.
