Besiktningssprotokoll

Fastighetsbeteckning: Heby 1:30	
Fastighetsadress: Kyrkogatan 13	
Postnummer: 744 31	Ort: Heby

Besiktningdatum: 2026-03-12	Protokollnummer: 69599818
Temperatur: 6 °C	Väderlek: Molnigt
Tekniker: Mikael Kjetselberg Lindberg	
E-post: Mikael.Jansson@anticimex.se	
Kontor: Uppsala	
Närvarande: Fastighetsägare och tekniker

Försäkringsbesiktning

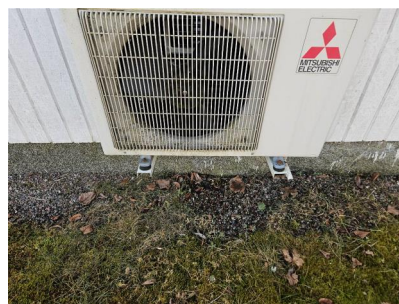
Utvändigt / Markförhållanden

- Kondensvatten från luftvärmepumpens utedel leds inte bort från husgrunden.

Detta kan innebära en ökad fuktbelastning mot huset. Tillse att kondensvattnet leds bort med exempelvis balja.

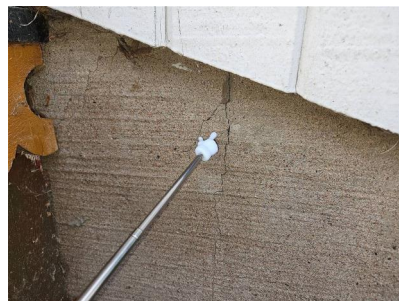
Utvändigt / Sockel

- Mindre sprickor noteras på plattan.

Bedöms inte ha lett till några bakomliggande skador, utan kan fyllas i för att undvika fortsatt sprickbildning.

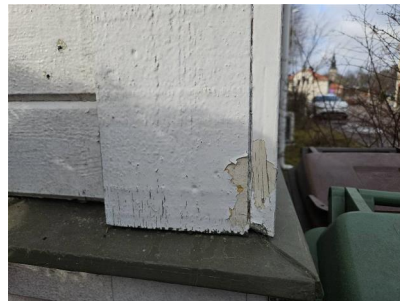
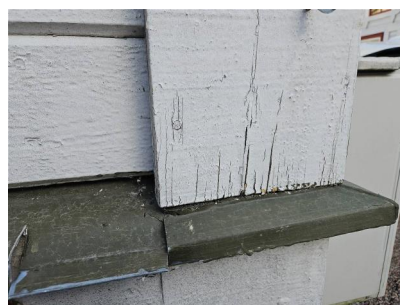
Utvändigt / Fasad

- Fasadpanelen påvisar ett behov av tvätt.
- Enstaka färgflagnor och sprickor i färgen noteras.

Det rekommenderas att fasaden tvättas och att man utför målning där färgen har spruckit. Detta för att motverka att röta uppstår i fasadpanelen.

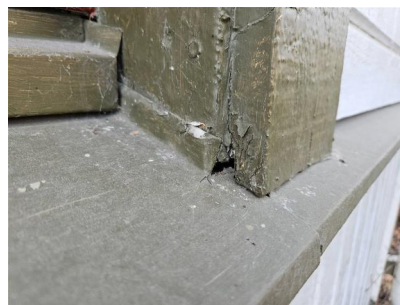
Utvändigt / Fönster

- Enstaka glipa noteras vid fönsterbleck mellan foder och smyg.

Otättheter kan leda till fuktskador i väggkonstruktioner och bör därför tätas.

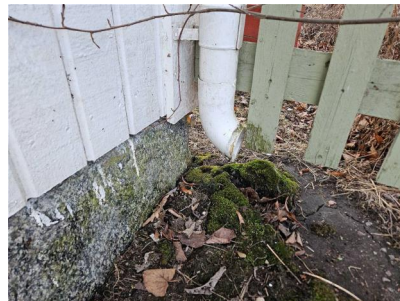
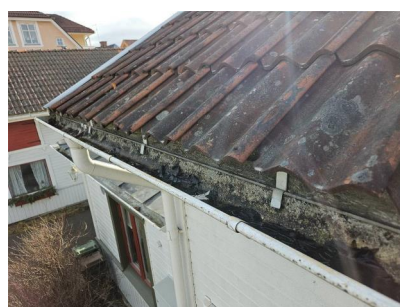
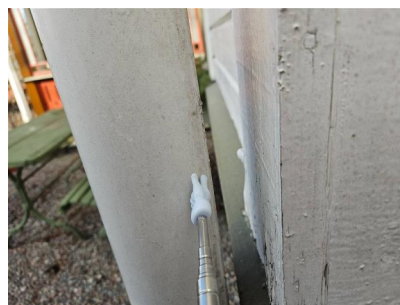
Utvändigt / Hängrännor / Stuprör

- Stuprör avslutas nära husliv.

Stuprör som avslutas intill husliv (ovan mark) kan medföra en ökad fuktbelastning på grundmur/sockel med fuktrelaterade skador som följd.

- Lövfyllda hängrännor.
- Falsen på stuprör vänd mot fasad.

Falsen på stuprören kan med fördel vändas ut från fasaden för att lättare se om röret blivit skadat efter vinterns påfrestningar samt för att undvika skador på fasad vid ett eventuellt läckage.

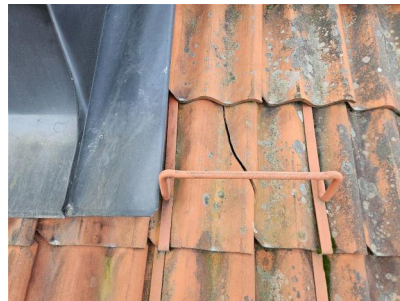
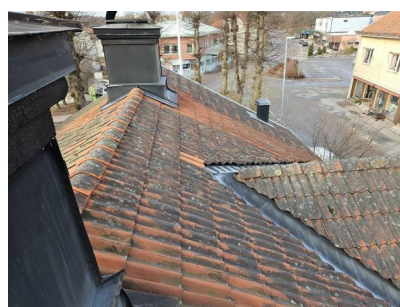
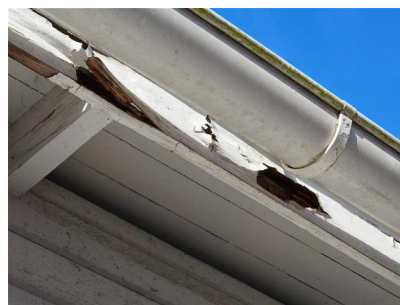
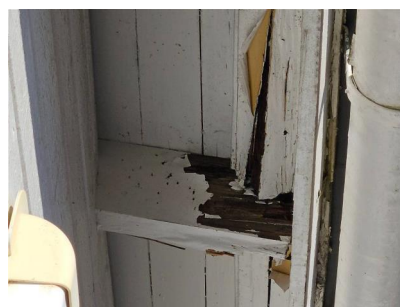
Utvändigt / Tak

● Samtliga yttertaket är äldre. En misstanke ligger i att eventuellt kondensskydd saknas under den falsade plåten. På grund av den rötskadan som noteras vid takfoten så bör yttertaket kontrolleras av en takentreprenör. Vidare så är husets övriga taktäckning äldre samt saknar underlagspapp, vilket bidrar till ett minskat motstånd mot vatteninträngning. Detta i sin tur kan leda till fuktskador på träläkt och vidare ner i underliggande konstruktioner. Notera att utsidan på huset är K-märkt.

- Enstaka sprucken takpanna samt en som inte ligger korrekt utan glipar vid rännal och ena takstegen.
- Vindskivorna är i dåligt skick men ska bytas ut enligt uppgift ifrån fastighetsägaren. Samma gäller med fotbrädan och den lokalt rötskadade takfoten.

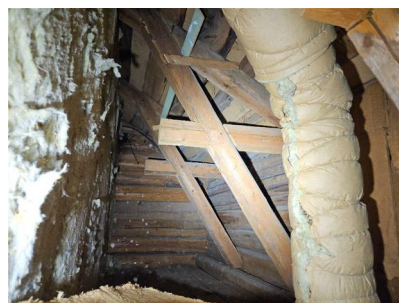
Utvändigt / Sidovind

- Mindre fuktfläck finns på underlagstaket men som bedöms som äldre. Dock bör man ta hänsyn till det som har noterats på punkt "Tak".

Fuktkvoten i takbalk uppmättes till 8,6% Det finns risk för mikrobiell tillväxt om den relativa fuktigheten (RF) i den omgivande luften är över 75 %. I furuvirke motsvarar det en fuktkvot (FK) på 17 %.

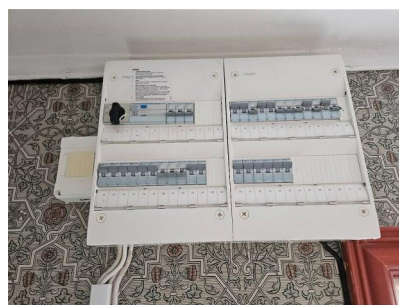
Entréplan / Allmänt

- El-centralerna har jordfelsbrytare och gruppförteckning saknas vid el-centralen vid köks entré.

"Gruppförteckning" är en lista som ska vara placerad vid elcentralen. Den visar vilka säkringar som är anslutna till vilka armaturer, vägguttag och apparater. Den är också till för att underlätta vid felsökning och elarbeten. Kontakta en elektriker som upprättar en lista.

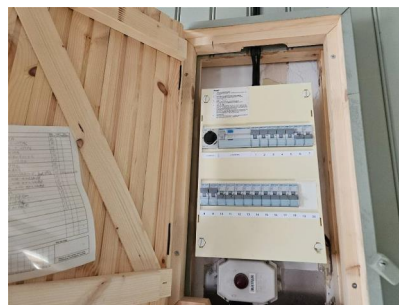
- Ålders relaterat slitage förekommer.

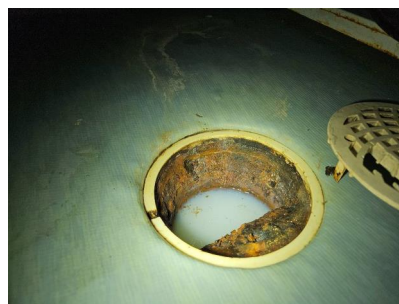
Entréplan / Varmvattenberedar utrymme

- Gjutjärnsbrunnen är rostangripen.
- Golvbeläggningen är äldre och kan torrspricka.

Äldre matt beläggningar kan "krypa" och torka ur med tiden, vilket kan resultera i otätheter i beläggningen. I dagsläget bedöms mattan vara i bra skick för sin ålder och funktionell. Golvbrunnen är rostangripen men bedöms även den vara i okej skick, dock så har gjutjärnsbrunnar en ganska grov struktur, vilket kan innebär att en viss otäthet kan förekomma med tiden om golvbrunnens rost fortsätter.

I dagsläget bedöms inte utrymmet kräva några åtgärder men det rekommenderas regelbunden kontroll.

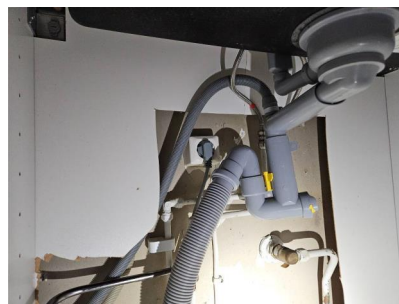
Entréplan / Kök

- Svängradie begränsare saknas.
- Avloppslangen från diskmaskinen är inte förankrad.
- Tvättmaskin finns i utrymmet.

Det finns mattuppvik i hela utrymmet eftersom det originellt har varit ett storkök, även golvbrunn finns under kök och tvättmaskin. Ur fuktsynpunkt så är detta en bra lösning för att minska vattenskador i köksutrymmen.

Angående avloppslangen så bör denna monteras fast för att undvika slangbrott på avloppslangen samt att svängradie begränsare monteras, då pipen på kranen inte bör gå utanför diskho.

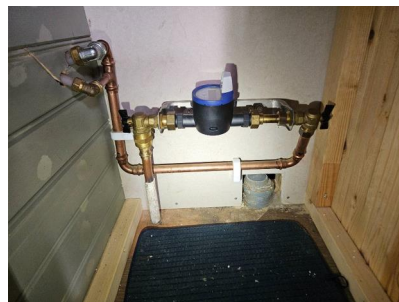
Entréplan / Inkommande vattenledning

- Golvet är inte fuktsäkrat.

Avsaknaden av tätskikt på golvet ökar risken att vatten tränger in i angränsande konstruktioner och rum vilket i sin tur kan leda till fuktrelaterade skador.

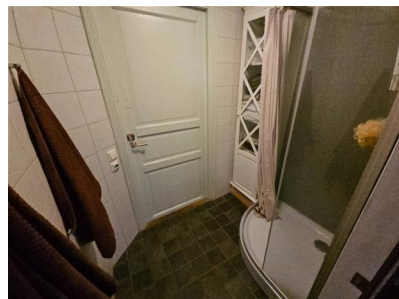
Entréplan / Duschkabin

- Golvbrunnen är inte besiktningbar.

För att kunna kontrollera och bedöma golvbrunnen måste den vara tillgänglig och rengjord.

Vi rekommenderar en kompletterande besiktning när golvbrunnen är tillgänglig och rengjord.

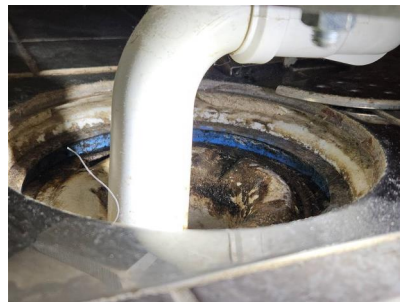
Övre plan / Badrum/Wc

- Tätskikt finns inte i golvbrunn.
- Golvfallet i utrymmet är bristfälligt.

När tätskikt saknas i golvbrunnen innebär det risk för fuktskador. Vatten kan tränga ner i omkringliggande konstruktioner med fuktrelaterade skador som följd.
