Lilla Viken 1:29

Viken 161

| Uppdragsnummer | O30995 |
| Besiktningsdatum | 2026-03-11 |

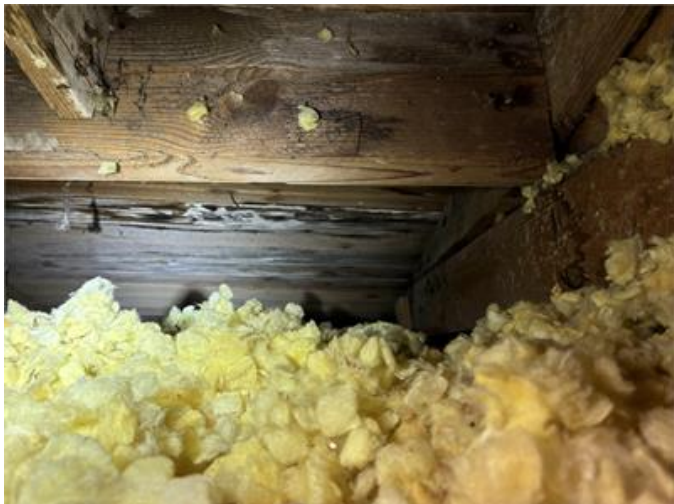
| Besiktningsresultat | | | | | |
|---|---|---|---|---|---|
| Nockvind | | X | | | Vindlucka av enklare oisolerad, otät modell. Missfärgningar finns på underlagstaket på några ställen, torrt vid besiktningsstillfället. Utrymmet besiktigt från luckan då landgång ej finns och utrymmet är tilläggsisolerat med lösull. |

Nockvind: Missfärgningar finns på underlagstaket på några ställen, torrt vid besiktningsstillfället.

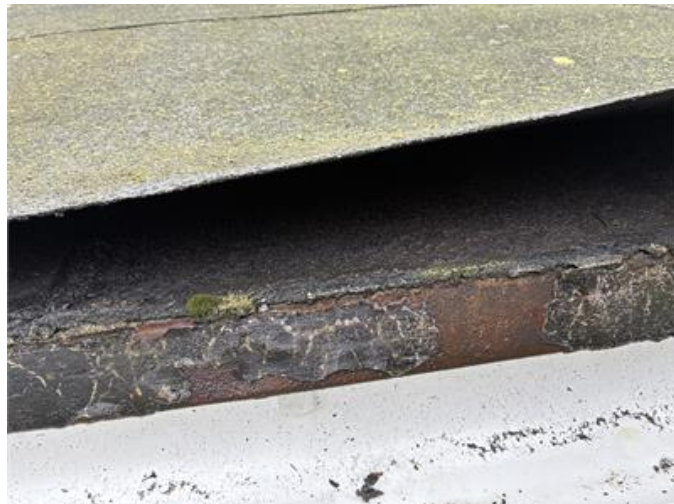
| Besiktningsresultat | | | | | |
|---|---|---|---|---|---|
| Tak | | | X | | Takbeklädnaden har nått sin beräknade tekniska livslängd. Pappen längst ner vid takfot är ej limmad. Fotplåt är äldre och rostig. Se kommentar/riskanalys. |

När takbeklädnaden är äldre och påvisar åldersrelaterade brister har den nedsatt motstånd mot vatteninträngning, med risk för fuktnrelaterade skador i underliggande konstruktioner. Rekommenderar att kontakta takläggare för kontroll och åtgärd (takomläggning).

Tak: Takbeklädnaden har nått sin beräknade tekniska livslängd. Pappen längst ner vid takfot är ej limmad. Fotplåt är äldre och rostig.

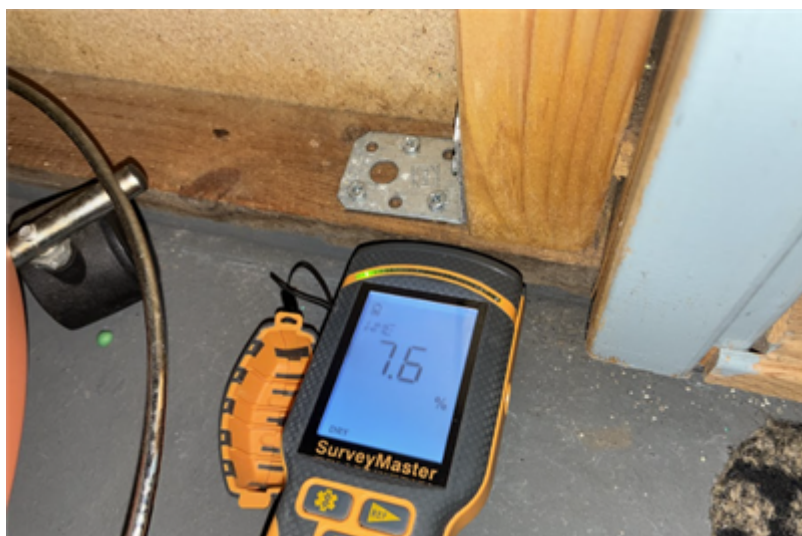
Kontroll av konstruktionen gjordes via stickprovsmässig fuktkvotsmätning i Förråd vid pannrum (regel mot betonggolv).

Fuktvärden under gränsvärdet för mikrobiell tillväxt uppmättes.

Fuktkvoten uppmättes till 7-8%.

Risk för mikrobiell tillväxt föreligger vid en fuktkvot på 17%.

Uppreglade väggkonstruktioner duschrum/bastu tas med fördel bort i samband med renovering av det utrymmet.
