Besiktning

Ombesiktning

Fastighetsbeteckning: Bredmejseln 2	
Fastighetsadress: Klyvstigen 18	
Postnummer: 153 94	Ort: Hölö

Besiktningdatum: 2026-03-11	Protokollnummer: 69587844
Temperatur: 7 °C	Väderlek: Halvklart
Tekniker: John Löwinder	
E-post: john.lowinder@anticimex.se	
Kontor: Stockholm Syd	
Närvarande: Tarja Torikka

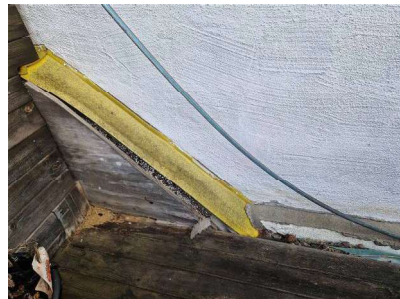
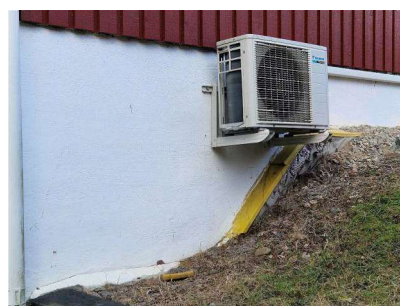
Utvändigt / Markförhållanden, sockel

Utvändigt fuktskydd ligger oskyddat/otätt ovan mark.
Risk finns att det utvändiga fuktskyddet skadas och funktionen försämras.

Kondensvatten från luftvärmepumpens utedel leds inte bort från husgrunden.

Detta medför ökad risk för att vatten tränger in i anslutande konstruktioner, vilket i sin tur kan leda till fuktrelaterade skador.

Växter finns i anslutning till grundmur.

När det finns rabatter och växter nära grundmuren finns risk att fukt stannar kvar i väggarna. Detta kan i sin tur orsaka invändiga fuktskador. Växternas rötter kan också skada grundmuren och sätta dräneringsledningen ur funktion.

Området närmast huset rekommenderas att vara fritt från växtlighet.
