# Besiktningsprotokoll

Anticimex Försäkringsbesiktning i samarbete med Fastighetsbyrån

| Fastighetsadress:<br>Kapten Åhls Väg 6 | |

| Besiktningsdatum:<br>2026-03-09 | Protokollnummer:<br>69590096 |

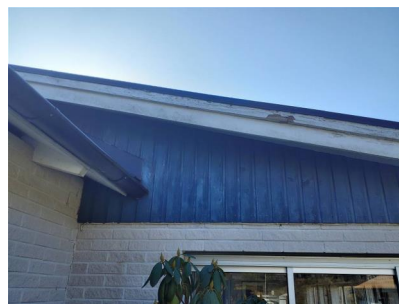
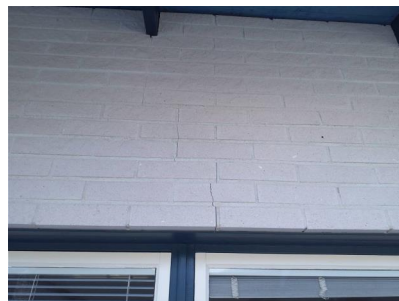
Målning/underhåll finns på vindskivor och på fasadpanel, torrsprickor finns.

Mindre rörelsesprickor finns i tegelfasad vid fönster på altan.

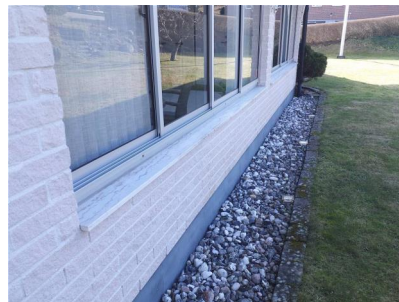
Några enstaka sprickor finns i klinkerplattor på golv.

Rekommenderas frånlut på stenskivor under glaspartier.

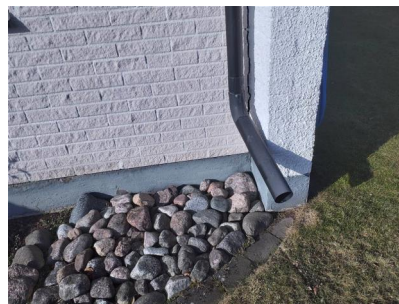
Stuprör är inte anslutet till markledning.

Rekommenderar att fortsätta leda bort dagvattnet från sockeln.

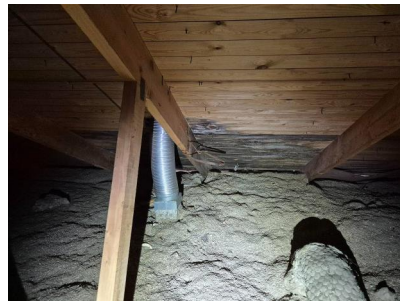
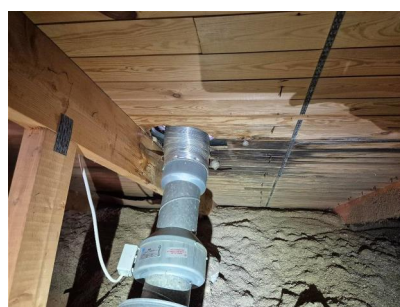
Vid kontroll av vinden har fuktvärden under kritisk fuktnivå för mikrobiell tillväxt uppmätts, dock finns mikrobiell påväxt på underlagstak på två ställen vid ventilationsgenomföringar.

Fuktkvoten i underlagstak/takbjälkar uppmättes till 10 %.  
Risk för mikrobiell tillväxt föreligger om fuktkvoten överstiger 17%.

Den upptäckta mikrobiella påväxten på underlagstaket är ett tecken på att vinden har tillförts eller tillförs fukt inifrån bostaden. Observera att besiktning av bostadens ventilationssystem inte har ingått i uppdraget.

För att komma tillrätta med detta kan fukttilförseln inifrån bostaden behöva minskas. Det kan göras genom att ventilationen i bostaden förbättras samt att eventuella otätheter i vindsbjälklaget (tak-/väggvinklar, taklucka med mera) tätas. Läs Anticimex faktablad om uppvärmda vindsutrymmen för tips och råd.

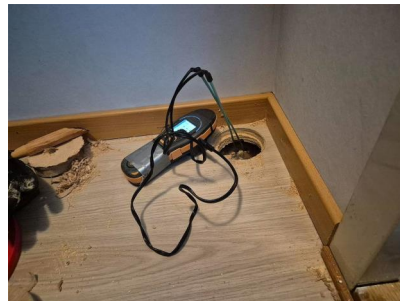
Vid kontroll av konstruktion uppmättes fuktvärden under kritisk nivå för mikrobiell tillväxt.

Grundläggningen består av en betongplatta på mark utan underliggande isolering och med ett uppreglat isolerat golv dikt an betongen.

Två stycken 70mm provhål gjordes för fuktmätning, ett i golv klädkammaren samt mot yttervägg i förråd.

Fuktkvoten uppmättes till 9 % i klädkammaren samt 11% i förrådet. Risk för mikrobiell tillväxt föreligger om fuktkvoten överstiger 17%.

Befintlig golvkonstruktion och eventuella väggsyllar riskerar att drabbas av fuktskador på grund av naturlig fuktpåverkan. Detta i sin tur kan leda till mikrobiella skador (angrepp av mikroorganismer) som kan resultera i att mikrobiell lukt sprids till boendemiljön. Om väggsyllarna är tryckimpregnerade kan även en kemisk lukt förekomma.

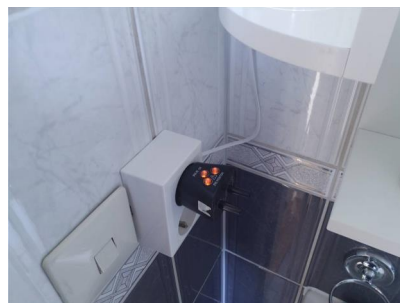
Funktionskontroll av jordade eluttag.

Vid stickprovskontroll av jordade eluttag noterades felkoppling.

Kontakta en elektriker för kontroll och åtgärd.

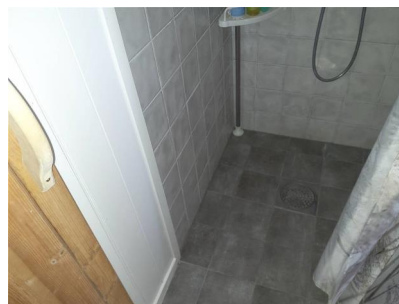
Träpanel på vägg intill duschzon.

Detta är en risk och kan leda till bakomliggande skador. Lister noterades fuktpåverkade.

Fuktindikering utan anmärkning.

Vindslucka är placerad i tvättstugan/våtutrymme, extra viktigt att luckan är tät för att inte riskera fuktig luft läcker upp till vinden.

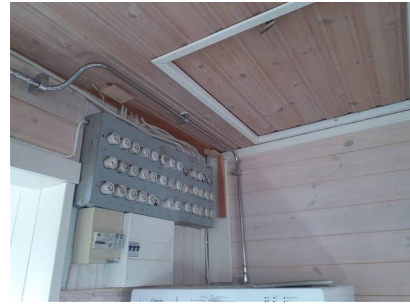
Jordfelsbrytare finns installerad vid elcentralen.

Några enstaka särkingshuvar saknas i elcentral.

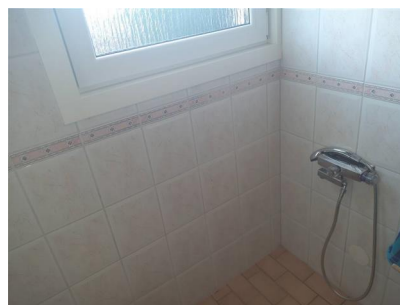
Anmärkningar i utrymmet som utgör en risk för fuktskador:

- Fönster är olämpligt placerat.
- Äldre gjutjärnsbrunn är ej utbytt i samband med senaste renoveringen.
- Eldoslock på vägg i duschzon, innan användning av dusch rekommenderas att man säkerställer att detta är helt tätt. Oklart vad som finns bakom locket.

Fuktindikering utan anmärkning.

Vid stickprovskontroll av jordade eluttag noterades inga avvikelser.
