Skällared 1:73

Pekhornsvägen 7

Uppdragsnummer	O30991
Besiktningsdatum	2026-03-12
Besiktningföretag	OBM Besiktning Väst AB
Besiktningförrättare	Jonas Väyrynen
Närvarande	En av delägarna.
Giltig till och med	2027-03-12

Byggnadsbeskrivning
Huset är ett 1½-planshus med källare.

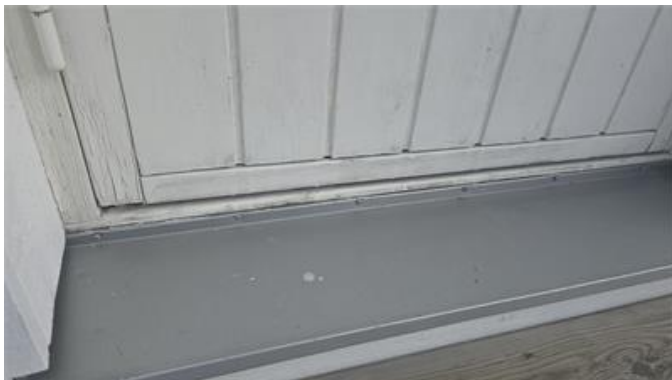
Exempelbild, målning/underhållsbehov altandörr på väderutsatt gavel.

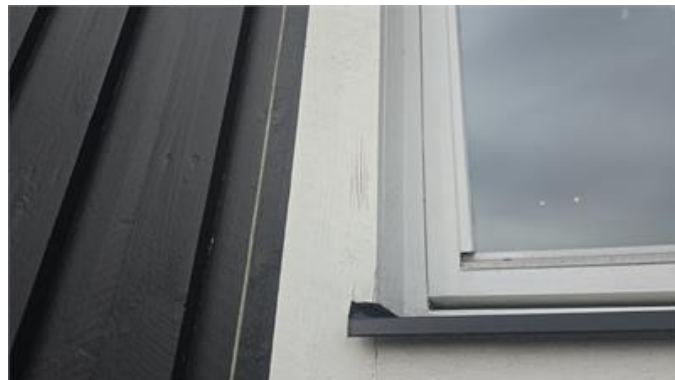
När det finns brister i underhållet av fasadpanel, snickerier eller fönster/dörrar finns det en risk att man kan få skador i det organiska materialet vilket kan påverka byggnaden och inomhusmiljön negativt.

När det finns torrsprickor i fasadpanelen finns det en risk att vatten kan tränga in och orsaka skador som kan påverkar byggnaden och inomhusmiljön negativt.

Exempelbild, lokalt målning/underhållsbehov fasad/snickerier.

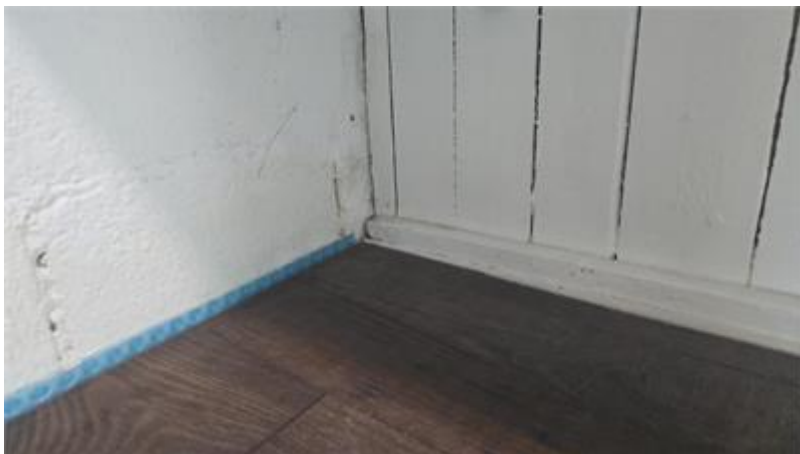
Antalet påbyggda väggkonstruktioner är relativt få, flutande golv i hall, förråd och allrum. Övrig yta beklätt med klinker.

Stickprovsmässig fuktkvotsmätning utfördes med ett högsta värde om 17%FK i vägg mellan förråd och allrum, där gränsvärdet för mikrobiell tillväxt brukar anges till 17%FK.
