**Fastighetsuppgifter**

Åkerhult 16

Östregårdsgränd 8

| Uppdragsnummer | G37116 |

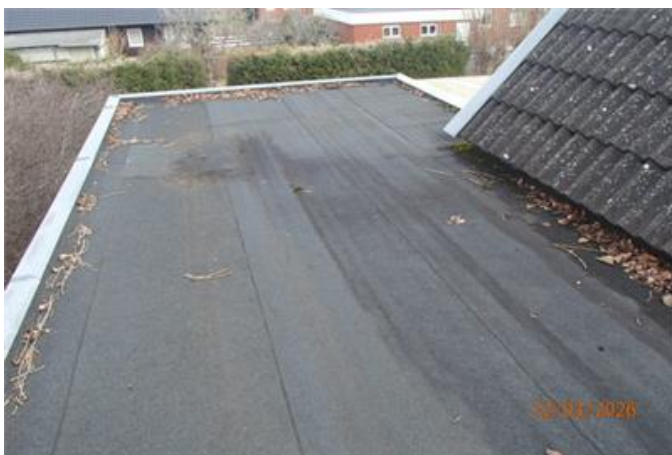
| Besiktningsresultat | | | | | |
|---|---|---|---|---|---|
| Garaget tak | | X | | | Låglutande papptak med inbyggd stuprörlösning och takbrunn innebär en förhöjd risk för bristande avvattnings. Se kommentar / Riskanalys |

**Låglutande papptak med inbyggd stuprörlösning och takbrunn** innebär en förhöjd risk för bristande avvattning. Då papptaket är 10 år+ bedöms dess tätskiktsfunktion vara nedsatt, vilket ökar risken för fuktinträngning.

Inbyggda stuprör och takbrunnar är svåråtkomliga för inspektion och rensning, vilket medför risk för igensättning och därmed vattenansamling på takytan. Detta kan leda till läckage och fuktskador i underliggande konstruktioner.

Inga skador var synliga invändigt i garaget vid besiktningen.

Bild på garage taket

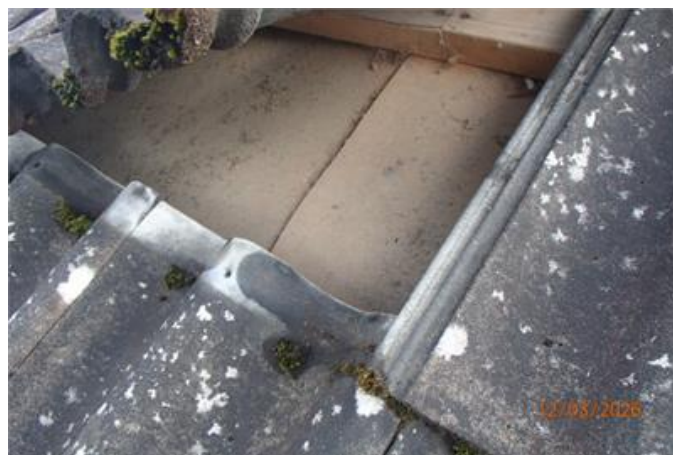
| Besiktningsresultat | | | | | |
|---|---|---|---|---|---|
| Tak | | | X | | Takbeläggning är original från byggåret 1987. Betongpannornas vattenavvisande förmåga är åldersrelaterat försämrade. Undertak består av oljehärdade masonitskivor. Vid besiktning, som utfördes från takfot samt innifrån vinden, observerades inga tecken på pågående skador.<br><br>Se även information på protokollets näst sista sida, Pos. 2. |

Bild på masoniten under takpannorna

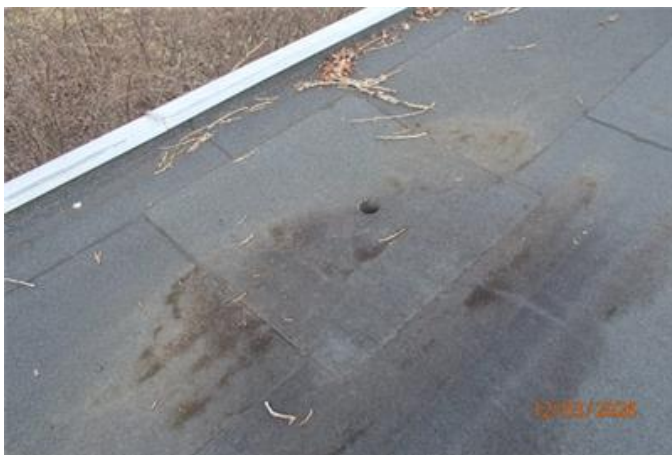
Takbrunn garage tak

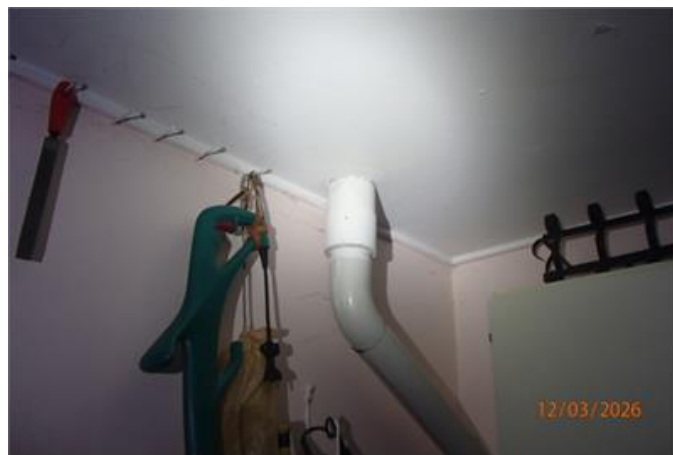
Bild på genomföring i garaget från takbrunn

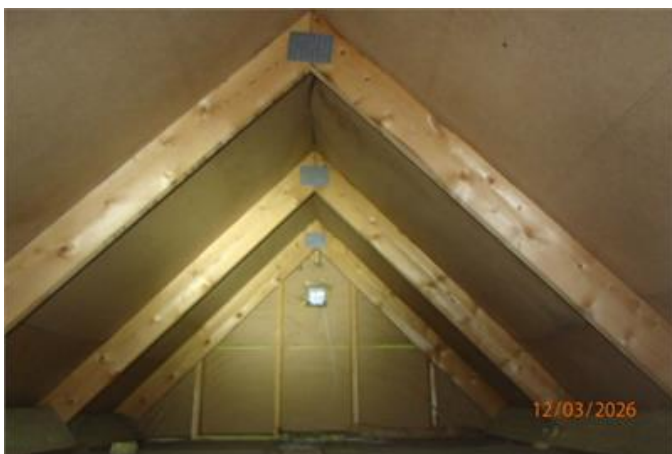
| Besiktningsresultat | | | | | |
|---|---|---|---|---|---|
| Vind | X | | | | Mikrobiell växts noterades i normal omfattning. Vinden är inte i behov av någon åtgärd. |

Bild tagen på vinden

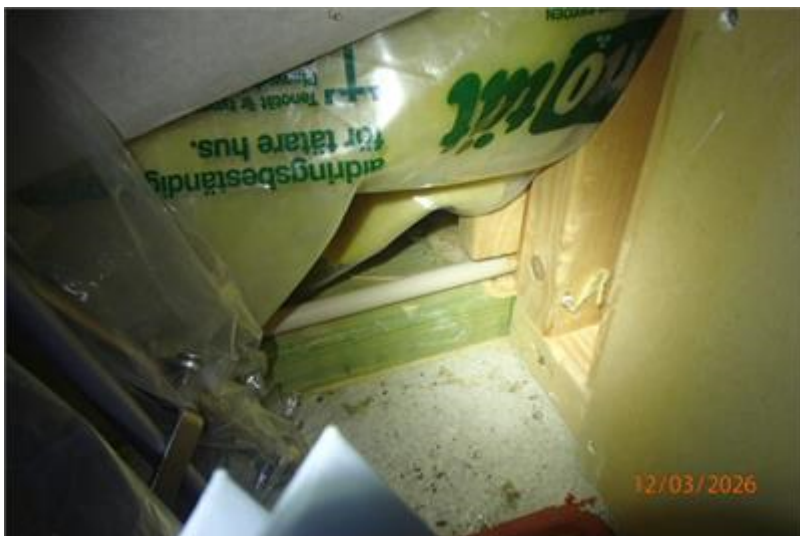
Kontroll av konstruktionen utfördes i trappförrådet. Ytterväggssyllen består av rötskyddsbehandlat virke och uppvisade en fuktkvot på mindre än 10?%. Ingen avvikande lukt noterades vid besiktningen.

Det kritiska gränsvärdet för mikrobiell tillväxt anges generellt till cirka 15–17?% fuktkvot (FK).

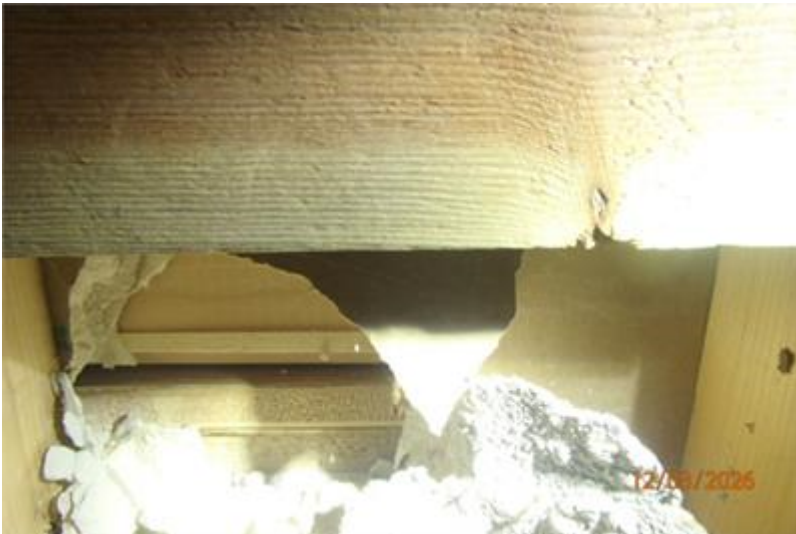
Kontroll av golvet konstruktion utfördes i trapp förrådet.

Golvets uppbyggnad är följande : Betongplatta, ångspärr, cellplastskiva, och golvspånskiva

Ingen avvikande lukt kändes vid besiktningstillfället
