**Fastighetsuppgifter**

Ramen 5

Dragonvägen 10

| Uppdragsnummer | C17891 |

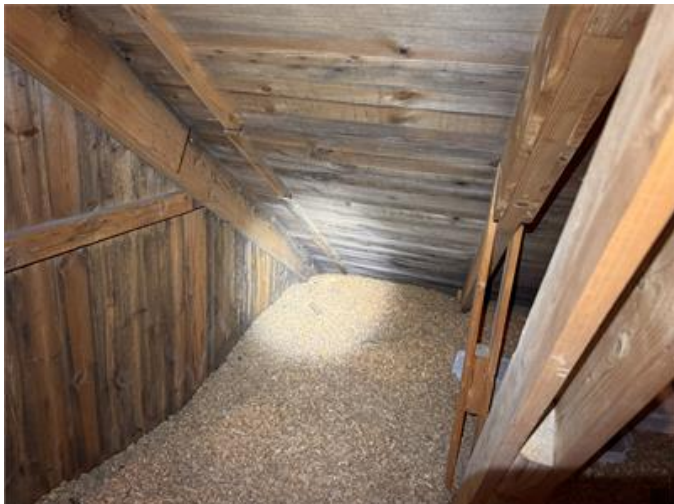
| Besiktningsresultat | | | | | |
|---|---|---|---|---|---|
| Vind | | X | | | -Enstaka fuktrelaterade missfärgningar förekommer och sannolikt uppkommit innan takomläggningen.<br>-Mikrobiell påväxt förekommer, vilket bör kontrolleras regelbundet så att skadorna inte förvärras. Se även info på protokollets näst sista sida, pos. 3.<br>-Vindsluckan bedöms otät och bör tätas för minskat luftläckage upp till vind.<br>-Besiktades från brädat golv. |

Bild visar mikrobiell påväxt mot gavel och underlagstak.

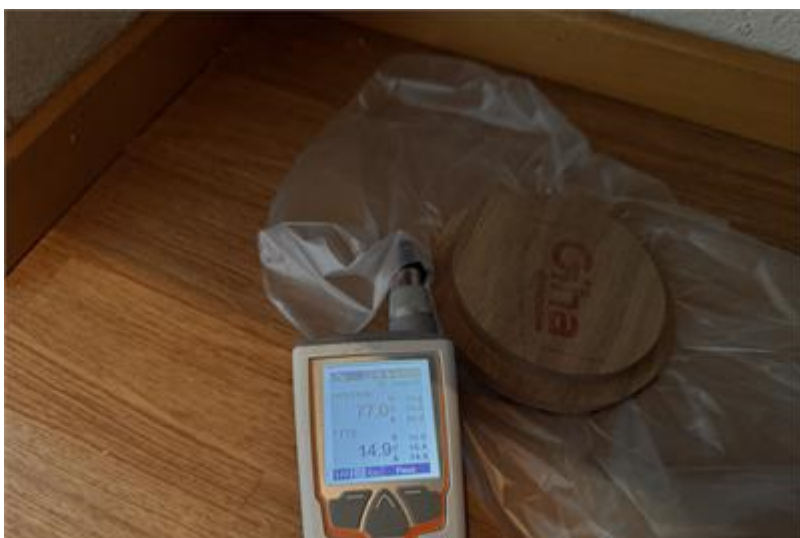
Provhål togs upp i ena förrådet och fuktvärden runt kritisk nivå för mikrobiell tillväxt uppmättes.

Fk uppmättes till ca 16%.

Rf i isolering uppmättes till ca 77%.

En svagt avvikande lukt upplevdes via urtagen isolering.

Det kritiska gränsvärdet för mikrobiell tillväxt brukar anges till ca 15-17% fuktkvot (FK) eller ca 70-75% i relativ luftfuktighet (RF).

Notera att stickprovsmässig undersökning är utförd samt att mätvärden normalt sett kan variera över årstiderna. För att säkert fastställa konstruktionens kondition och fuktstatus samt orsak/omfattning till den avvikande lukten måste en mer omfattande undersökning utföras.
