# Besiktningsprotokoll

Anticimex Försäkringsbesiktning i samarbete med Fastighetsbyrån

| Fastighetsadress:<br>Blåbärsstigen 7 | |

| Besiktningsdatum:<br>2026-03-13 | Protokollnummer:<br>69582478 |

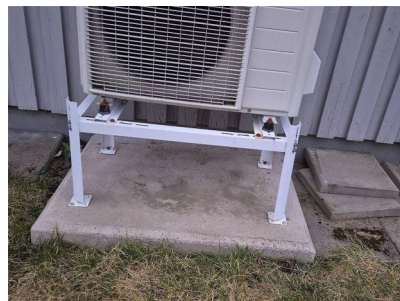
Kondensvatten från luftvärmepumpens utedel leds inte bort från husgrunden.

Detta medför ökad risk för att vatten tränger in i anslutande konstruktioner, vilket i sin tur kan leda till fuktrelaterade skador. Observera att besiktning av byggnadens värmesystem eller värmepumpen inte har ingått i uppdraget.

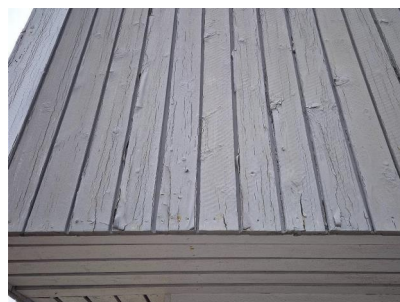
Enstaka panelbrädor har mindre rötskador. Fasadpanelen är i behov av målning/underhåll.

Fasadbeklädnad och träkonstruktioner där målningsbehov finns riskerar att få fukt- och rötskador på grund av sämre vattenavvisande förmåga. För att öka livslängden på fasadbeklädnaden rekommenderas målning och underhåll. I samband med ommålning rekommenderas att de rötskadade panelbrädorna byts ut.

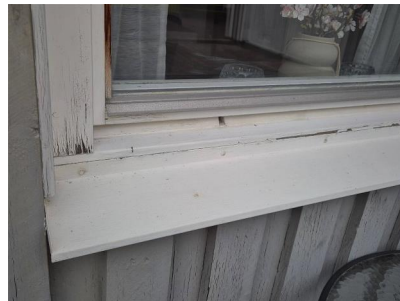
Fönster har färgsläpp och torrsprickor.

Fönsterbågar och fönsterkarmar där målningsbehov finns riskerar att få fukt- och rötskador på grund av sämre vattenavvisande förmåga.

För att öka livslängden på fönster rekommenderas målning och underhåll.

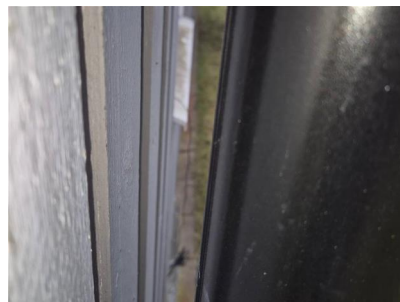
Fals på stuprör vänd mot fasad.

Falsen på stuprören kan med fördel vändas ut från fasaden för att lättare se om röret blivit skadat efter vinterns påfrestningar samt för att undvika skador på fasad vid ett eventuellt läckage.

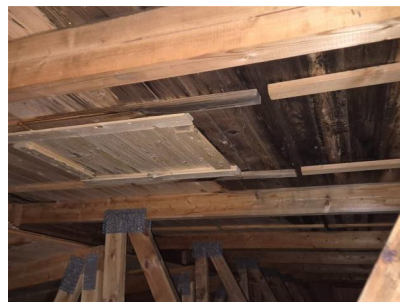
Underlagstaket har äldre fuktfläckar.

Noterade fuktfläckar uppstod innan takomläggningen.

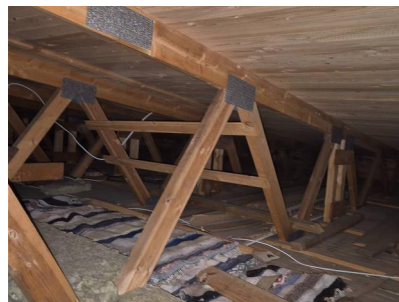
Vid kontroll av vinden uppmättes fuktvärden under kritisk fuktnivå för mikrobiell tillväxt och en normal lukt upplevdes. Fuktkvoten i underlagstak/takbjälkar uppmättes vid besiktningstillfället till ca 10 %. Detta värde varierar dock under året beroende på årstid och utomhusklimat.
