# Besiktningsprotokoll

| Fastighetsbeteckning:<br>Önnered 22:5 | |
| Fastighetsadress:<br>Bronsfatsgatan 12 | |

| Besiktningsdatum:<br>2026-03-10 | Protokollnummer:<br>69586076 |

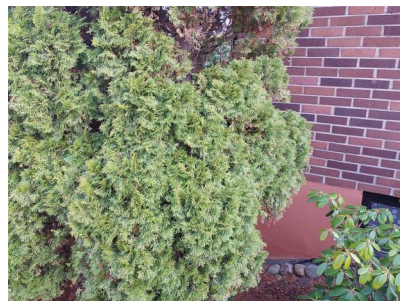
#### Utvändigt / Markförhållanden

Växter finns i anslutning till byggnaden.

När det finns rabatter och växter nära byggnaden finns risk att fukt stannar kvar i väggarna. Detta kan i sin tur orsaka invändiga fuktskador. Växternas rötter kan också skada grundmuren och sätta dräneringsledningen ur funktion.

Området närmast huset rekommenderas att vara fritt från växtlighet.

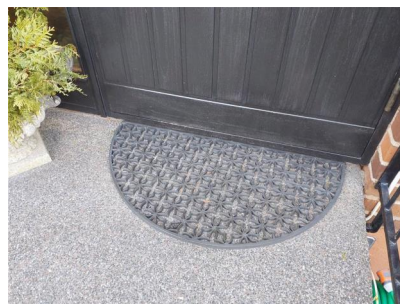
### Utvändigt / Dörrar

Tröskelbleck saknas under dörr.

Avsaknad av tröskelbleck medför att det finns risk för att vatten kan rinna in och orsaka fuktskador på tröskel och/eller i kringliggande vägg och bjälklag.

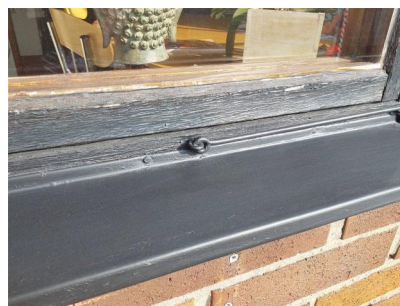
### Utvändigt / Fönster

Torrspäckor finns på fönster.

Dessa bedöms inte ha lett till bakomliggande skador.

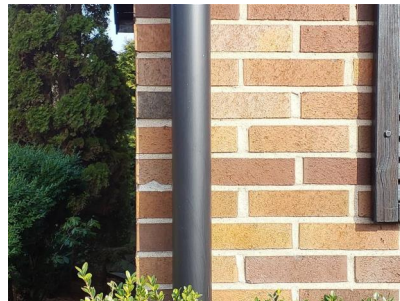
### Utvändigt / Hängrännor / Stuprör

Fals på stuprör vänd mot fasad.

Falsen på stuprören kan med fördel vändas ut från fasaden för att lättare se om röret blivit skadat efter vinterns påfrestningar samt för att undvika skador på fasad vid ett eventuellt läckage.

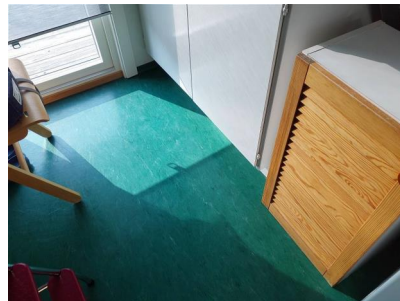
### Entréplan / Tvättstuga

Våtutrymmet har äldre yt-/tätskikt.

Eftersom funktionen, som innebär att ytskiktet/tätskiktet ska vara vattentätt, kan vara nedsatt finns en ökad risk att vatten tränger igenom ytskiktet/tätskiktet med vattenskador i omkringliggande konstruktioner som följd.

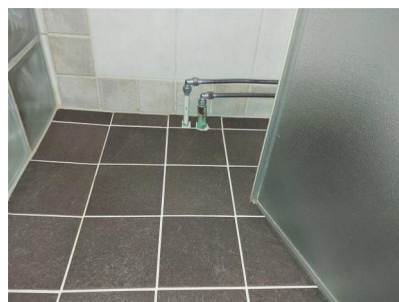
### Källarplan / Dusch

Rör genomföring finns i golv.

Rör genomföringar i golvet medför en ökad risk för att vatten tränger ner i omkringliggande konstruktioner och orsakar fuktskador.
