Bensinmätaren 3

Årdalavägen 116

| Uppdragsnummer | A35941 |
| Besiktningsdatum | 2026-03-12 |

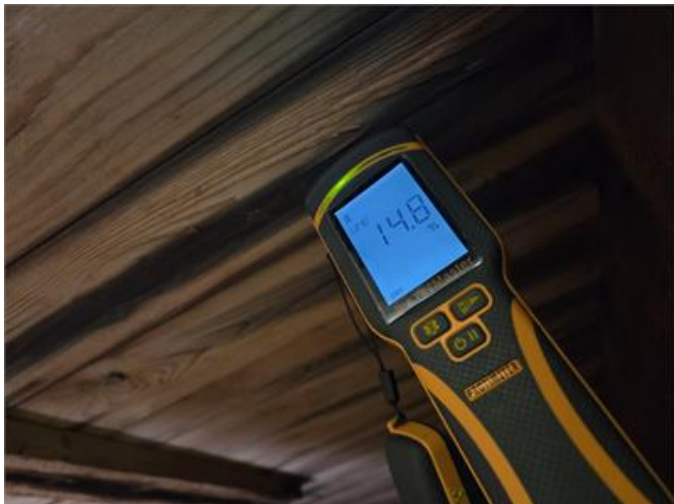
| Besiktningsresultat | | | | | |
|---|---|---|---|---|---|
| Vindar | | X | | | <ul style="list-style-type: none"> <li>- Spår av fukt/mikrobiell påväxt noterades på flera ställen i utrymmet. Fuktindikering utfördes stickprovsmässigt och det utan anmärkning (se exempelbild nedan). Vinden och fläckarna bör regelbundet kontrolleras för att kunna upptäcka eventuella förändringar och i så fall vidta lämpliga åtgärder.</li> <li>- Mycket lösöre fanns i utrymmet.</li> <li>- Besiktning utförd från del med golv/landgång.</li> <li>- Vind saknas ovan groventré/förråd. Se även info i Pos. 1.</li> </ul> |

Bild från vindsutrymmet.

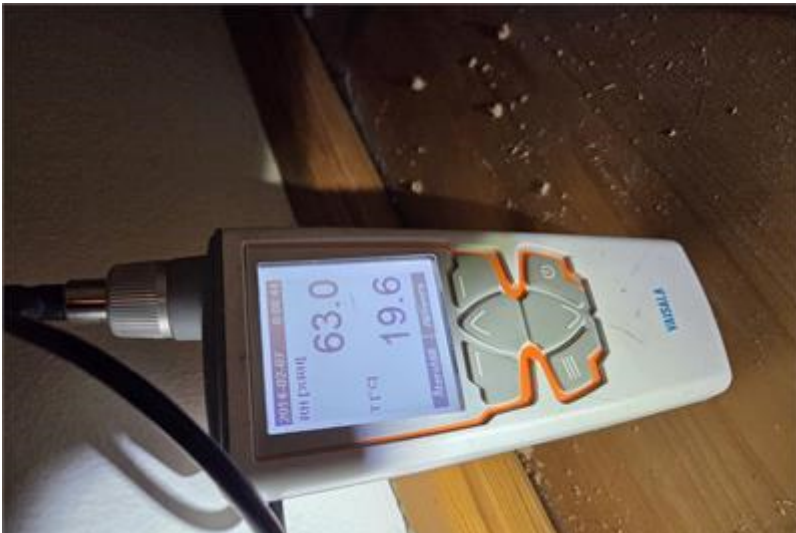
| Byggnadsdel | Uppreglat golv |
| Konstruktionsdel | Sovrum 2 |

I konstruktionen uppmättes en relativ fuktighet (RF) på 63%. Det kritiska gränsvärdet för mikrobiell tillväxt brukar anges till ca 70-75% relativ fuktighet (RF).

Notera att stickprovsmässig undersökning är utförd samt att mätvärden normalt sett kan variera över årstiderna. För att säkert fastställa konstruktionens kondition och fuktstatus måste en mer omfattande undersökning utföras.

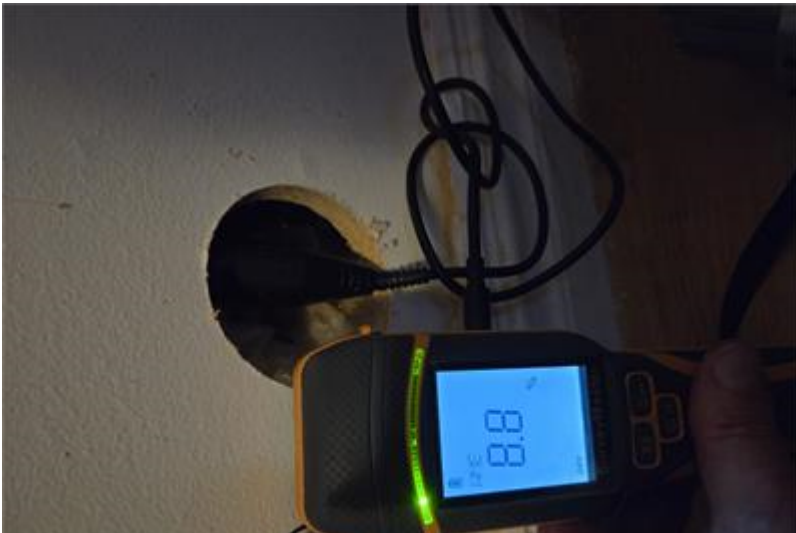
| Byggnadsdel | Utgelad vägg |
| Konstruktionsdel | Sovrum 3 |

I regel uppmättes en fuktkvot (FK) på ca 9%. Det kritiska gränsvärdet för mikrobiell tillväxt brukar anges till ca 15-17% fuktkvot (FK).

Notera att stickprovsmässig undersökning är utförd samt att mätvärden normalt sett kan variera över årstiderna. För att säkert fastställa konstruktionens kondition och fuktstatus måste en mer omfattande undersökning utföras.
