# Besiktningsprotokoll

Anticimex Försäkringsbesiktning i samarbete med Fastighetsbyrån

| Fastighetsadress:<br>Norrängsvägen 14 | |

| Besiktningsdatum:<br>2026-03-12 | Protokollnummer:<br>69580284 |

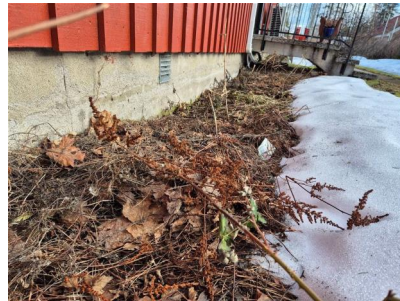
På vissa delar har marken en lutning in mot huset. För att undvika ökad fuktbelastning mot grunden och intilliggande konstruktioner bör detta åtgärdas.

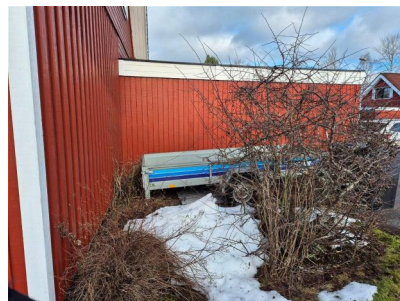
Viss växtlighet finns i anslutning till grundmuren. För att minska fuktbelastningen/skaderisken i intilliggande konstruktioner, rekommenderas att området närmast huset är fritt från växtlighet.

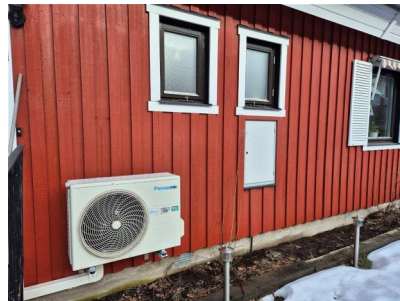
Vissa utedelar till värmepumpar skapar mycket kondensvatten som rinner ner på marken under värmepumpen. Detta medför då ökad fuktbelastning mot grunden.

Om så är fallet även med denna värmepump bör man se till att leda bort vattnet. Det kan göras exempelvis genom en snedställd plåt/upsamlingskål eller liknande.

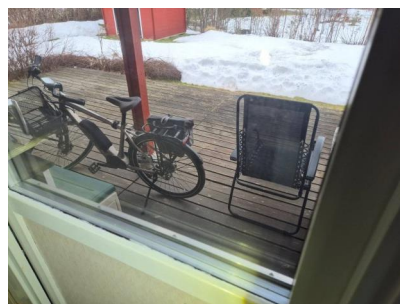
Viss missfärgning observerades mellan glasrutor i fönstret i sovrum 1 på entréplan samt i balkongdörrens fönster på samma plan. Missfärgningarna tyder på att tätningen mellan rutorna är bristfälliga.

Som fönster/dörr fungerar de utmärkt i alla fall. Däremot är isoleringsförmågan nedsatt samt att missfärgningarna medför en kosmetisk påverkan.

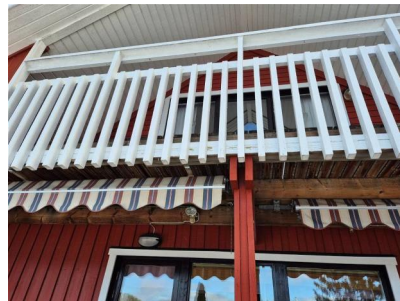
Ett visst underhållsbehov observerades på balkongräcket.

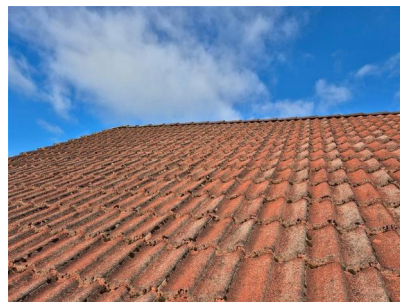
Besiktning av yttertaket har genomförts från mark, anliggande steg samt takstege. Jag har dock inte kunnat se nockpannornas anslutning mot takpannorna då takstegen inte når ända upp tillnocken.

Taket är original från 1977 då huset byggdes och är byggt tekniskt att betrakta som äldre. En äldre takkonstruktion kan ha nedsatt vattenavvisande funktion. Vidare observerade jag viss mossväxt på takpannorna vilket bör städas bort.

För att förlänga takets livslängd är rådet att regelbundet byta ut trasiga takpannor, rengöra både takpannor och hänggrännor från löv/mossa samt säkerställa att det är tätt vid genomföringar. Takets skarpa lutning är bra då regnvatten sannolikt leds bort effektivt. Inom uppskattningsvis en 5-10 års period bör takrenovering läggas in i underhållsplanen.

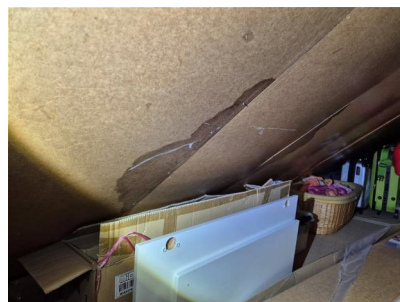
Mindre fuktfläckar noterades på underlagstaket. Dessa är gamla och oförändrade sedan huset köptes enligt uppdragsgivare.

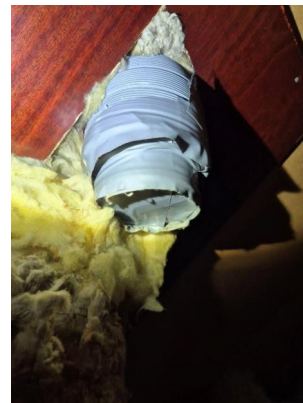
Igentejpat ventilationsrör finns kvar efter ett tidigare frånlufts-system. Se noteringar under "Insamling av upplysningar och handlingar".

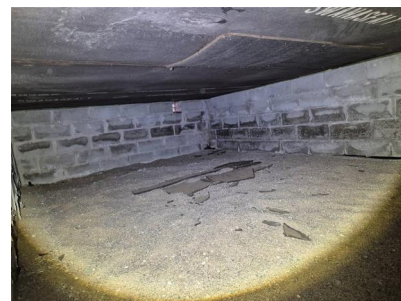
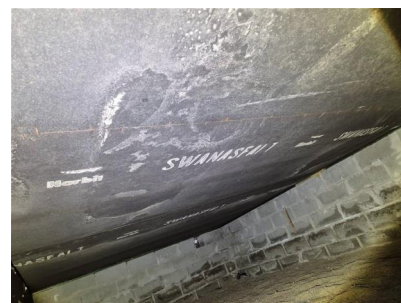
I grunden observerade jag fuktgenomslag/kalkutfällningar på insida grundmur vilket är vanligt förekommande i krypgrunder. Vidare noterade jag torra fuktrosor på asfaboardskivor (undersida golvbjälklag) längre in i grunden.

Jag har inte kunnat se några tecken på övriga läckage och tänkbart är att fläckarna kan funnits på skivorna i samband med att huset byggdes, detta är dock min egen teori.

Vid kontroll av konstruktionen i krypgrund uppmättes fuktvärden under kritisk fuktnivå för mikrobiell tillväxt och normal lukt upplevdes.

Fuktkvoten uppmättes till ca 11 % (risk för mikrobiell tillväxt i furuvirke vid en fuktkvot på ca 17 %).

Golvbjälklaget ovan den uteluftsventilerade krypgrunden riskerar att drabbas av fuktskador på grund av naturlig fuktpåverkan. Detta kan i sin tur leda till mikrobiella skador (angrepp av mikroorganismer) som kan leda till att mikrobiell lukt sprids till boendemiljön.

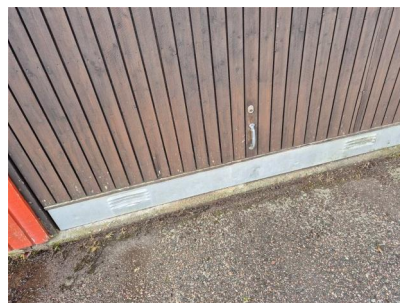
På fasadpanelen finns ett behov av målning/underhåll.

På fönstret och på garageport/dörr finns ett underhållsbehov.

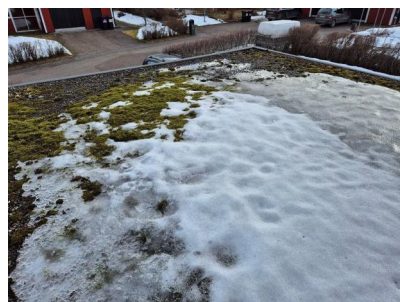
Tätskiktet på ett platt/låglutande tak har enligt vår bedömning en begränsad livslängd. Eftersom taktäckningen är äldre har det ett minskat motstånd mot vattengenomträngning. Detta i sin tur kan leda till att takkonstruktionen drabbas av fuktskador.

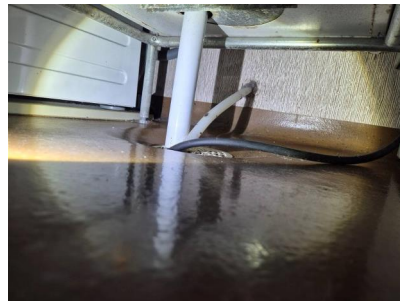
Våtutrymmet har äldre yt-/tätskikt och en äldre golvbrunn.

Eftersom funktionen, som innebär att ytskiktet/tätskiktet ska vara vattentätt, kan vara nedsatt finns en ökad risk att vatten tränger igenom ytskiktet/tätskiktet med vattenskador i omkringliggande konstruktioner som följd.
