Görjan 1:20

Fockstavägen 4

| Uppdragsnummer | A35945 |
| Besiktningsdatum | 2026-03-13 |

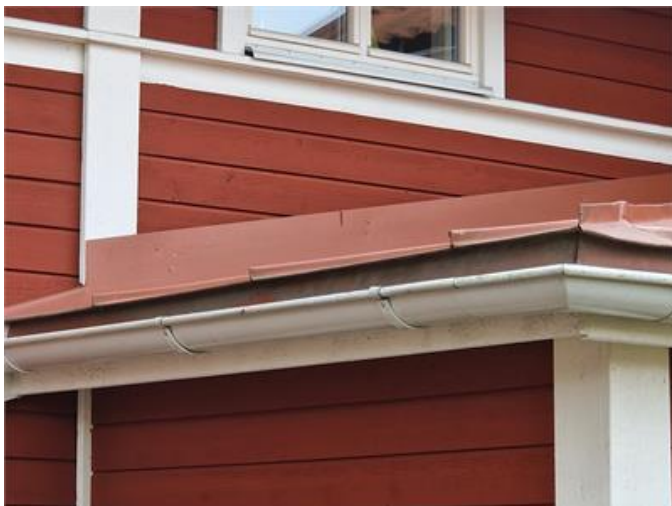
| Besiktningresultat | | | | | |
|---|---|---|---|---|---|
| Tak | | X | | | - Uppvik på plåttak är delvis inte infräst i fasad.<br>- Vattplåtar något korta mot vindskivor.<br>Se även bilder sid 5.<br>(Taket besiktat från mark, fönster på övre plan och från takstege/takbrygga) |

Tak:  
Uppvik på plåttak är delvis inte infräst i fasad.

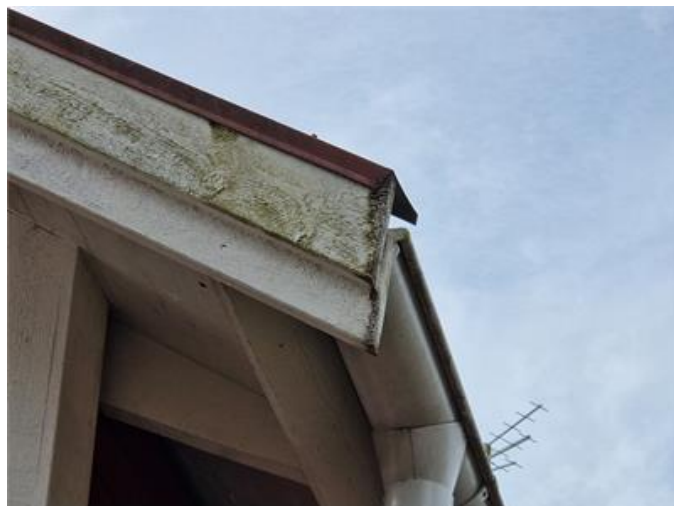
Tak:  
Vattplåtar något korta mot vindskivor.

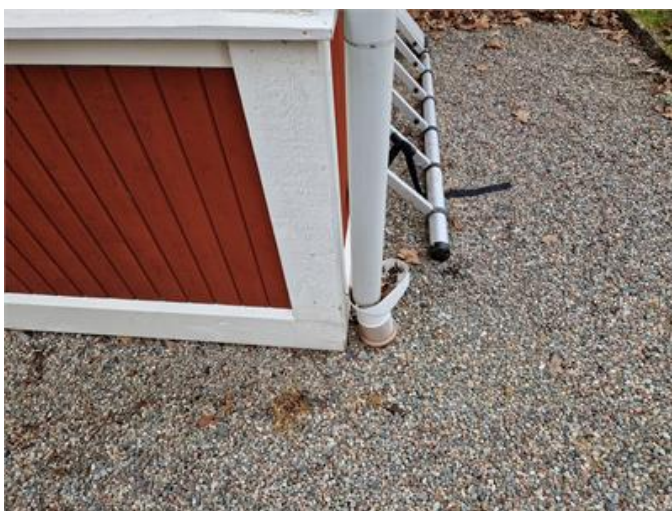
| Besiktningresultat | | | | | |
|---|---|---|---|---|---|
| Fasad och Sockel | | X | | | - Fasad/Offerbräda ligger lokalt i nära kontakt med mark. Detta ökar risken för fuktrelaterade skador i fasaden. Se även bild sid 5.<br>- Altangolv ligger dikt an fasad, vilket kan medföra ökad fuktbelastning och en ökad risk för fuktskador i fasadens nederdel. Detta försvårar även underhållsmålning av fasadpanelens nedre del. |

Fasad och Sockel:  
Fasad/Offerbräda ligger lokalt i nära kontakt med mark.

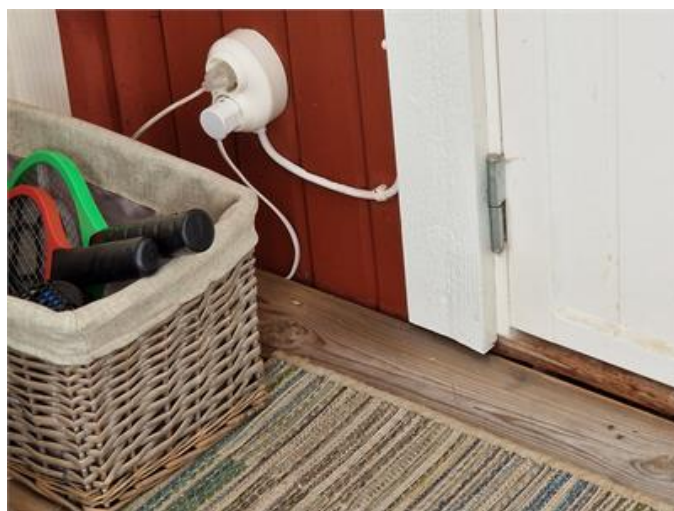
| Besiktningresultat | | | | | |
|---|---|---|---|---|---|
| Altan/Uterum | | X | | | Eluttag i uterum bedöms ha fel IP-klassning, vilket bör kontrolleras och justeras. Se även bild sid 5. |

Uterum:  
Eluttag i uterum bedöms ha fel IP-klassning
