Besiktningssprotokoll

Anticimex Försäkringsbesiktning i samarbete med Fastighetsbyrån

Fastighetsbeteckning: Tingstad 2:228	
Fastighetsadress: Mandelblomsvägen 17	
Postnummer: 603 66	Ort: Norrköping

Besiktningdatum: 2026-03-10	Protokollnummer: 69591191
Temperatur: 13 °C	Väderlek: Klart
Tekniker: Olle Österman	
E-post: Olle.Osterman@anticimex.se	
Kontor: Norrköping	
Närvarande: Fastighetsägare

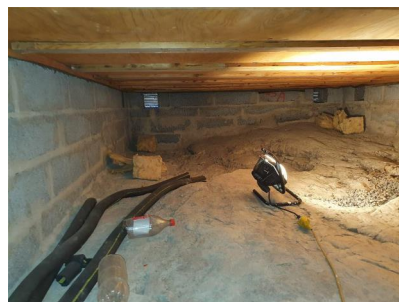
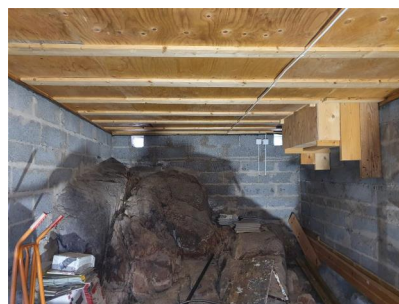
Vid kontroll av konstruktionen i krypgrund uppmättes fuktvärden under kritisk fuktnivå för mikrobiell tillväxt och normal lukt upplevdes.

Golvbjälklaget ovan den uteluftsventilerade krypgrunden riskerar att drabbas av fuktskador på grund av naturlig fuktpåverkan. Detta kan i sin tur leda till mikrobiella skador (angrepp av mikroorganismer) som kan leda till att mikrobiell lukt sprids till boendemiljön.

Fuktkvoten i blindbottenbrädor uppmättes till 13 %.

Risk för mikrobiell påväxt föreligger om fuktkvoten överstiger 17 %.

Det finns lågpunkter i berget. Enligt fastighetsägaren har det tidigare samlats vatten i en av dessa.

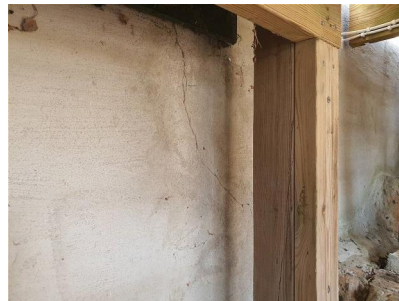
Mindre spricka finns i sockel.

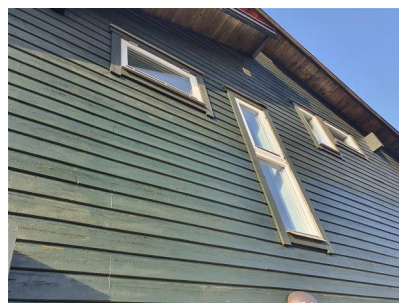
Delar av fasadpanelen på södersidan är i behov av målning/underhåll.

Delar av fasadbeklädnad och träkonstruktioner där målningsbehov finns riskerar att få fukt- och rötskador på grund av sämre vattenavvisande förmåga. För att öka livslängden på fasadbeklädnaden rekommenderas målning och underhåll.

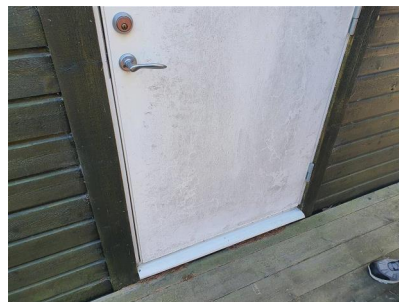
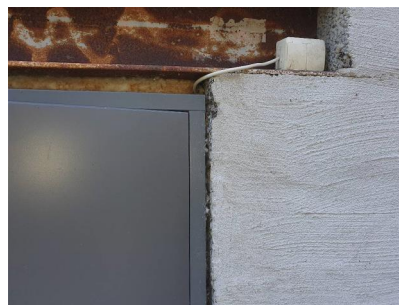
En par dörrar är i behov av målning/underhåll.

Dörrar där målningsbehov finns riskerar att få fukt- och rötskador på grund av sämre vattenavvisande förmåga.

För att öka livslängden på dörr rekommenderas målning och underhåll.

Rekommenderar att dörren till kryppgrunden tätas runt om, exempelvis med en plåt.

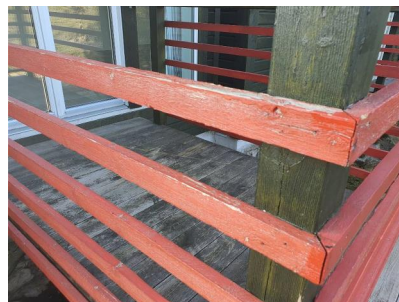
Balkongräcken och träkonstruktioner är i behov av målning/underhåll.

Övre balkongräcke något ostadigt.

För att öka livslängden på balkongen rekommenderas målning och underhåll.

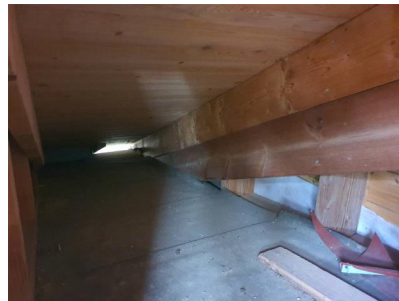
Vid kontroll av vindarna uppmättes fuktvärden under kritisk fuktnivå för mikrobiell tillväxt och en normal lukt upplevdes.

Fuktkvoten i underlagstak uppmättes till 13 %.

Risk för mikrobiell tillväxt föreligger om fuktkvoten överstiger 17 %.

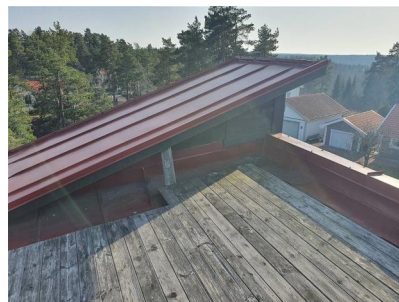
Den del av tak under trall har ej besiktats.

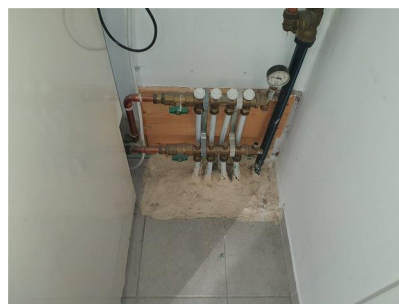
- ⚠ Fördelarskåp för golvvärmesystemet finns ej.

Normalt ska ett sådant vara placerat i ett tätt skåp med möjlighet att leda ut eventuellt läckage till synlig plats. Avsaknaden av fördelarskåp innebär en ökad risk för att ett eventuellt läckage från kopplingar eller fördelare inte upptäcks i tid, vilket kan leda till fukt- och vattenskador i omkringliggande konstruktioner.

Rör genomföringar finns i golv.

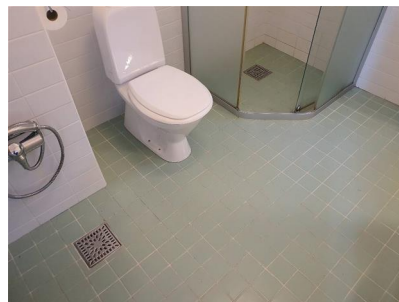
Bristfälligt fall/bakfall noteras utanför duschväggar.

- Tilluftsventil finns i utrymmet, enligt fastighetsägare är den stängd.

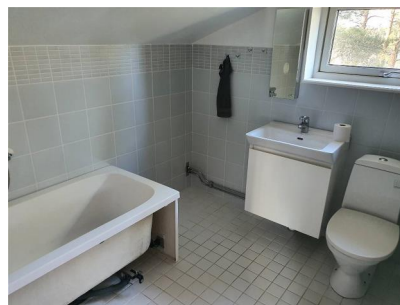
🔍 Enligt fastighetsägaren är frånluften till utrymmet normalt avstängd, då frånluftsvärmepumpen uppges reagera negativt när den är i drift. Vred för öppning av frånluftskanalen finns placerat bakom väggen till utrymmet.

📝 Övriga noteringar;
- Tilluftsventil finns i utrymmet.
- Bubblor noteras på ytskikt, tak.

Vi rekommenderar att du kontaktar en ventilationsentreprenör för undersöka och säkerställa ventilationssystemets funktion.
