# Besiktningsprotokoll

Anticimex Försäkringsbesiktning i samarbete med Fastighetsbyrån

| Fastighetsadress:<br>Blåklocksstigen 6 | |

| Besiktningsdatum:<br>2026-03-12 | Protokollnummer:<br>69561162 |

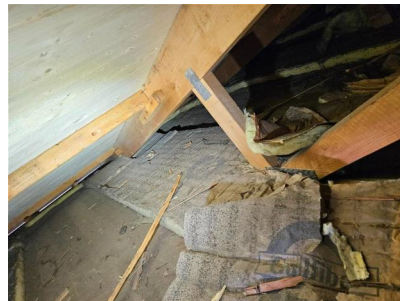
Vid kontroll av vinden uppmättes fuktvärden under kritisk fuktnivå för mikrobiell tillväxt och en normal lukt upplevdes. Fuktkvoten i underlagstak/takbjälkar uppmättes till 12 %.

Noteras att delvis äldre tvärsäkra och takstolar och pappa papp ovan isolering har mikrobiell påväxt

Det finns risk för mikrobiell tillväxt om den relativa fuktigheten (RF) i den omgivande luften är över 75 %. I furuvirke motsvarar det en fuktkvot (FK) på 17 %.

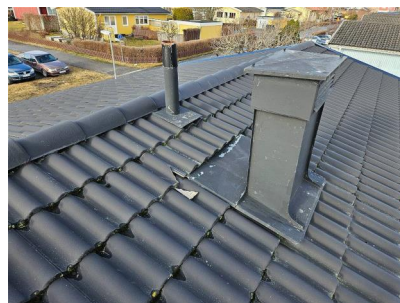
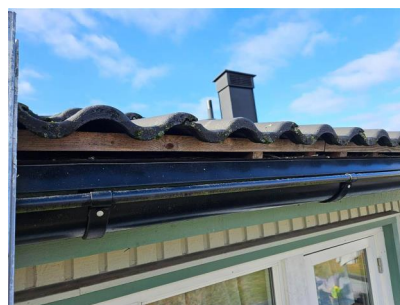
Äldre plåtdetaljer på yttertaket är inte utbytta i samband med takrenoveringen.

Brister i taktäckningen kan leda till att regn- eller smältvatten tränger ner i underliggande takkonstruktion och orsakar fuktskador.

Fågellist finns inte vid takfot.

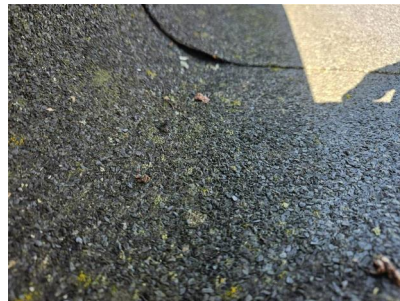
Förekommer glipa otäthet vid överlapp

Brister i taktäckningen kan leda till att regn- eller smältvatten tränger ner i underliggande takkonstruktion och orsakar fuktskador.

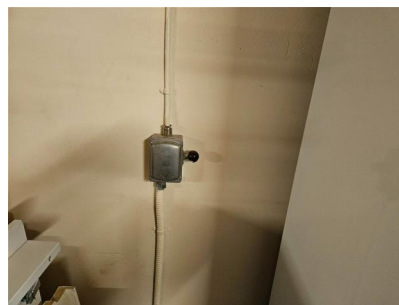
Strömbrytare i metall utförande förekommer samt finns äldre elinstallationer i huset.

Denna typ av brytare tillverkas inte längre då de anses medföra en stor risk för personskade, äldre el kan även leda till ökad risk för och brand.

Kontakta en elektriker för kontroll och åtgärd.

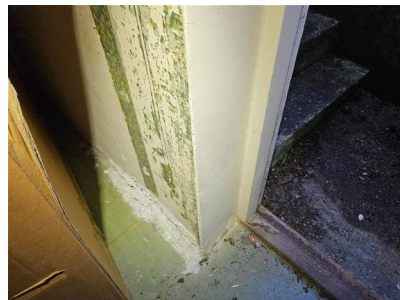
Förekommer putssläpp vid dörr vid källartrapp.
