# Besiktningsprotokoll

Anticimex Försäkringsbesiktning i samarbete med Fastighetsbyrån

| Fastighetsadress:<br>Olleredsbro 3 | |

| Besiktningsdatum:<br>2026-03-11 | Protokollnummer:<br>69575098 |

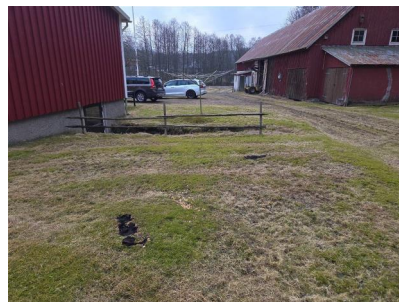
Marken lutar någon från väster mot huset.

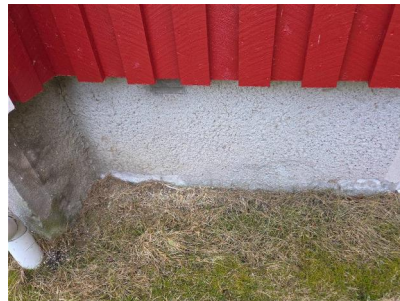
Enstaka putssläpp finns från sockeln.

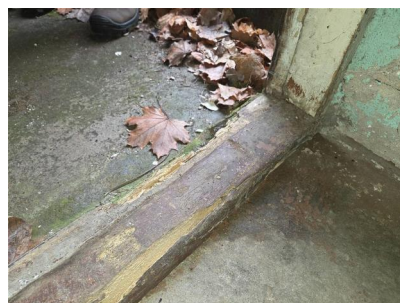
Rötskador finns i källardörrens tröskel (den södra dörren).

Färgsläpp finns från källardörren åt söder.

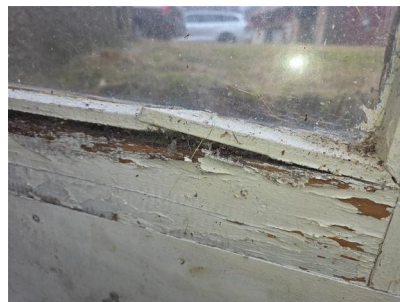
Rötskador finns i karmar och glasrutans list har släppt i källardörren åt väster.

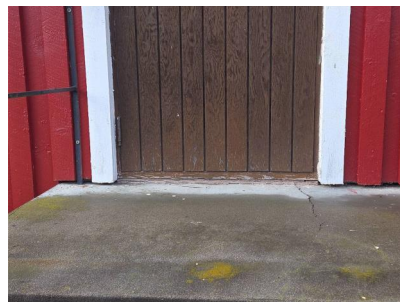
Tröskelbleck saknas under dörr.

Avsaknad av tröskelbleck medför att det finns risk för att vatten kan rinna in och orsaka fuktskador på tröskel och/eller i kringliggande vägg och bjälklag.

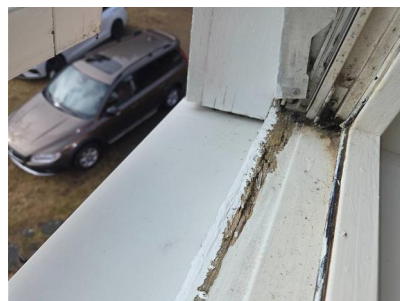
Rötskador finns i karmen till fönster på övre plan åt söder.

Kontakta fackman för kontroll av orsak och omfattning samt för bedömning av lämpliga åtgärder.

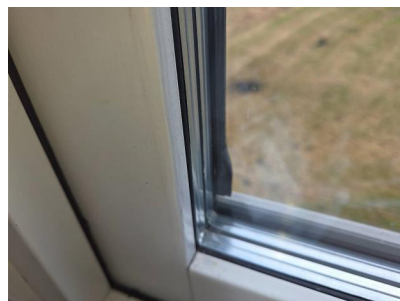
Kittsläpp finns från källarfönster.

Gummilister vid vissa 3-glasisolerfönster har glidit ut.

Fönsterbleck på källarfönster lutar inåt.

Mindre rötskada finns i källarfönster.

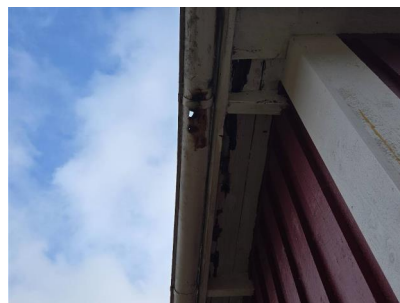
Hål finns i hängränna åt norr.

Risk finns att vatten hamnar på fasaden och sockeln med ökad fuktbelastning på dessa delar.

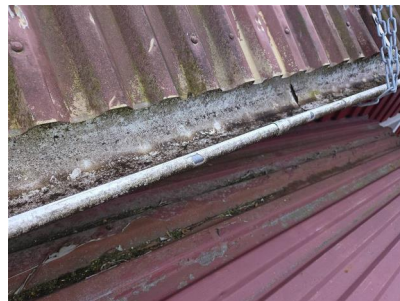
Färgsläpp finns från hängrännor.

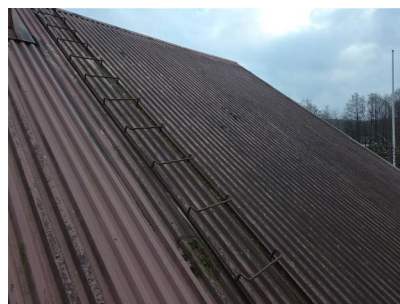
Yttertaket är äldre.

Tak har enligt vår bedömning en begränsad livslängd. Eftersom husets taktäckning är äldre har det ett minskat motstånd mot vatteninträngning. Detta i sin tur kan leda till fuktskador på träläkt och vidare ner i underliggande konstruktioner.

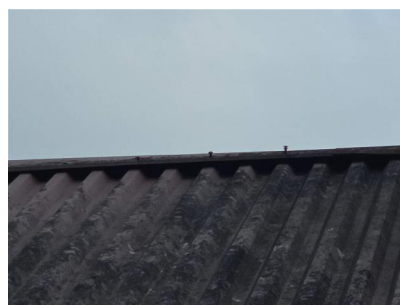
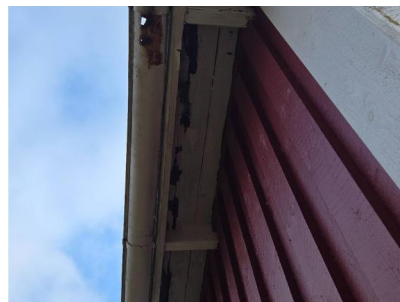
Enstaka skruvar har lossnat inockplåten.

Rötskador finns i underlagstaket i takfoten på vinkeldelen.

Kontakta fackman för kontroll av orsak och omfattning samt för bedömning av lämpliga åtgärder.

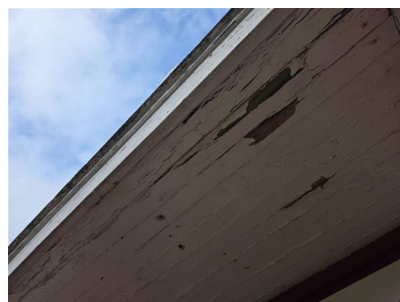
Färgsläpp finns i skärmtaket över entrén och lokalt på yttertaket av plåt.

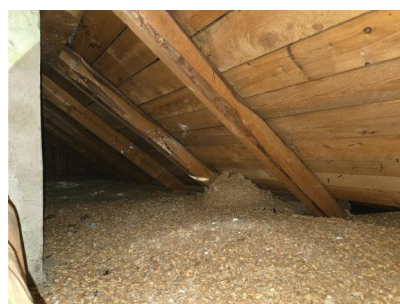
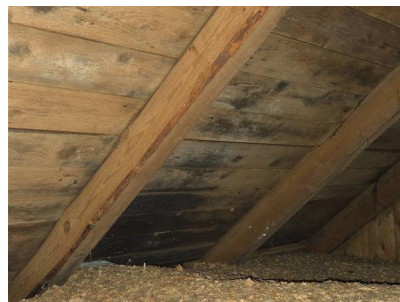
Vid kontroll av vinden har fuktvärden under kritisk fuktnivå för mikrobiell tillväxt uppmätts, dock finns mikrobiell påväxt på underlagstaket.

Fuktkvoten i underlagstak/takbjälkar uppmättes till 13 %.

Det finns risk för mikrobiell tillväxt om den relativa fuktigheten i luften är över 75 %, vilket i gran- och furuvirke motsvarar en fuktkvot på cirka 17 %.

Den upptäckta mikrobiella påväxten på underlagstaket är ett tecken på att vinden har tillförts eller tillförs fukt inifrån bostaden. Observera att besiktning av bostadens ventilationssystem inte har ingått i uppdraget.

För att komma tillrätta med detta kan fukttillförseln inifrån bostaden behöva minskas. Det kan göras genom att ventilationen i bostaden förbättras samt att eventuella otätheter i vindsbjälklaget (tak-/väggvinklar, taklucka med mera) tätas. Läs Anticimex faktablad om oppvärmda vindsutrymmen för tips och råd.

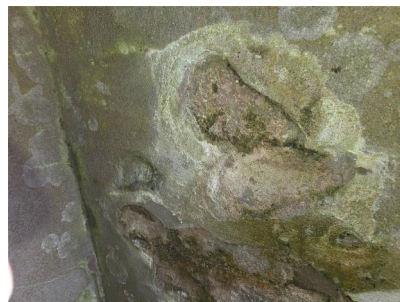
Putssläpp finns i källarens stödmur.

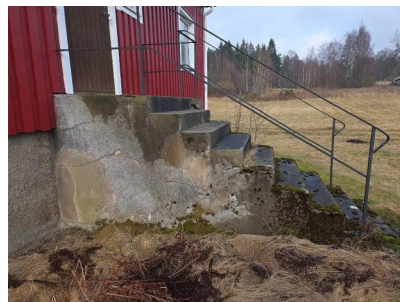
Sprucken puts finns i entrétrappan.

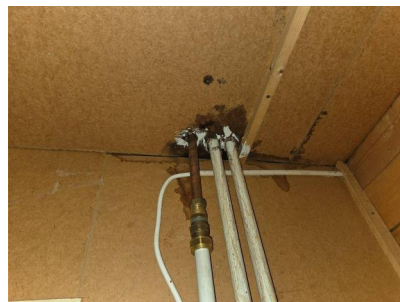
Missfärgningarna i taket i skafferiet finns där sedan expansionskärlet på vinden läckte under en tidigare ägares tid.

Missfärgningar finns i taket i skafferiet.

Vid fuktindikering på missfärgningarna kunde inga förhöjda indikationer påvisas.

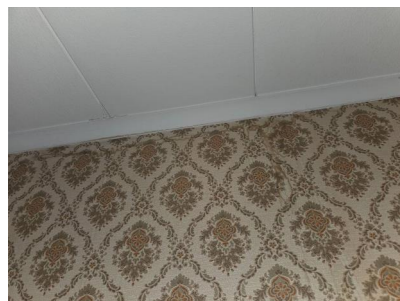
Missfärgningar och spricka i väggen i sovrum 1 fanns där vid förvärvet.

Missfärgningar finns nära taket åt väster.

Spricka finns i väggen åt väster.

Vid fuktindikering på missfärgningarna och sprickan kunde inga förhöjda indikationer påvisas.

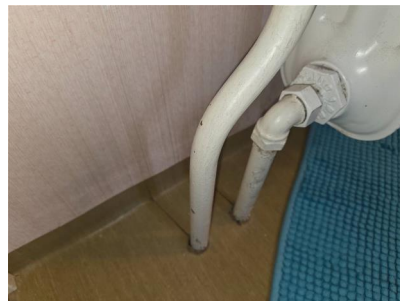
Bristande golvfall finns i utrymmet.

Rör genomföringar finns i golvet och golvmattan är något otät vid genomföringarna.

Golvbrunnen är äldre och av gjutjärn.

Mattsläpp finns runt golvbrunnen.

Golvmattan och våtrumstapeten är äldre.

Bristerna i våtutrymmet medför en ökad risk att vatten tränger igenom yt- och tätskiktet med vattenskador i omkringliggande konstruktioner som följd. Detta kan i sin tur leda till mikrobiella skador.

Fuktindikering i utrymmet gav inga förhöjda fuktindikationer.

Fortsätt gärna använda duschkabin då du utnyttjar rummet.

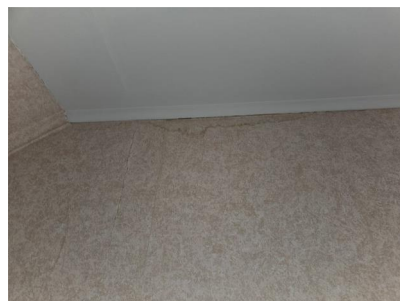
Precis i samband med övertagandet av fastigheten skedde ett läckage från taket vid murstocken. Skorstenen kläddes då in i plåt av fackman. Missfärgningen som syns på väggen på övre plan i hallen vid murstocken är från det tillfället.

Missfärgningar finns vid murstocken.

Inga förhöjda fuktindikationer påvisades.

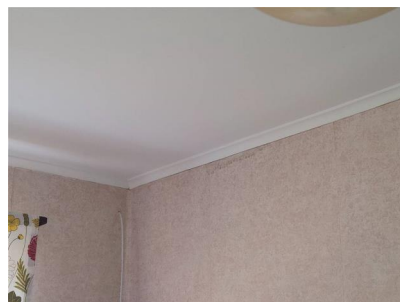
En missfärgning finns nära taket åt söder.

Vid fuktindikering på missfärgningarna kunde inga förhöjda indikationer påvisas.

Missfärgningar kan bero på olika saker och kan vara ett tecken på en tidigare eller en pågående fuktskada.

Vi rekommenderar en fördjupad undersökning för att bedöma orsak och omfattning.

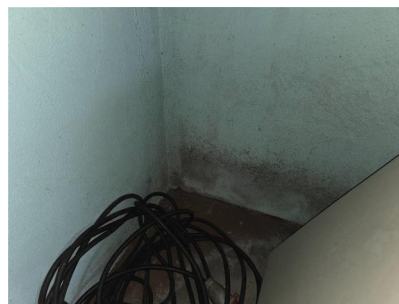
Mikrobiell påväxt finns lokalt på källarväggar.

Det rekommenderas att väggarna tvättas.

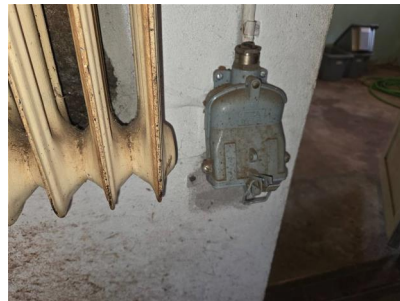
3-fasuttag i metall finns.

Denna typ av uttag tillverkas inte längre då de anses medföra en stor risk för personskada.

Kontakta en elektriker för kontroll och åtgärd.

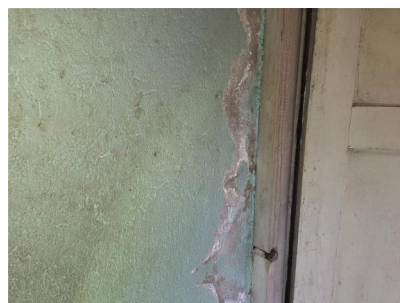
Färgsläpp och saltutfällningar finns på väggar runt källardörren åt söder.

Förhöjda fuktindikationer påvisades på färgsläppet.

Vi rekommenderar en fördjupad undersökning för att bedöma orsak och omfattning.
