Storvreta 53:32

Blåklintsvägen 15

Uppdragsnummer	C17903
Besiktningdatum	2026-03-13
Besiktningföretag	OBM Fuktteknik AB
Besiktningförrättare	Alexander Thorsén
Närvarande	Säljare
Giltig till och med	2027-03-13

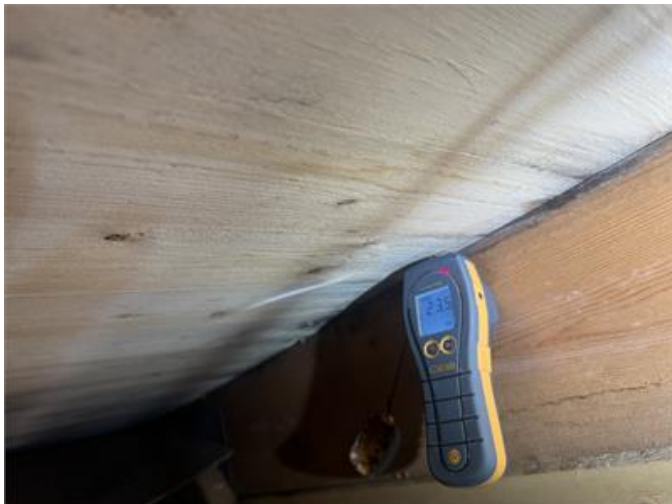
Mikrobiell påväxt/förhöjda fuktkvotvärden förekommer på yttertaket insida. Orsak samt omfattning bör fastställas och åtgärdas i erforderlig omfattning, se även info på protokollets näst sista sida, pos. 3.

Bilden visar förhöjda fuktkvotvärden vid mätning i underlagstaket pånockvinden.

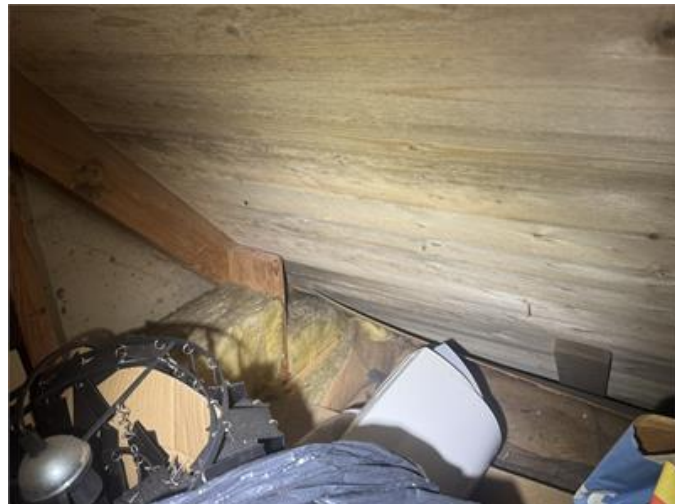
Mikrobiell påväxt pånockvindens underlagstak.

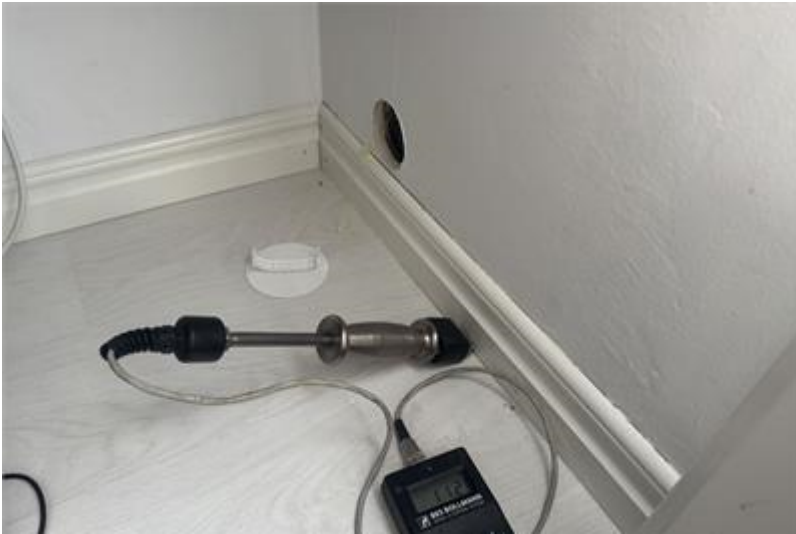
Vid konstruktionskontroll, utförd vid tidigare borrarade provhål i väggarna under trappan och i köket, uppmättes fuktkvoten stickprovsmässigt till 10-12% FK.

Det kritiska gränsvärdet för mikrobiell tillväxt brukar anges till ca 15-17% fuktkvot (FK).
