# Besiktningsprotokoll

Anticimex Försäkringsbesiktning i samarbete med Fastighetsbyrån

| Fastighetsbeteckning:<br>Humlekärr 1:6 & Humlekärr 1:4 | |

| Besiktningsdatum:<br>2026-03-13 | Protokollnummer:<br>69591492 |

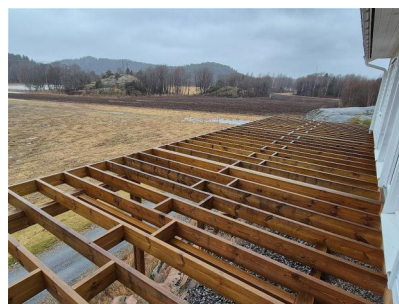
Altanen är under uppbyggnad.

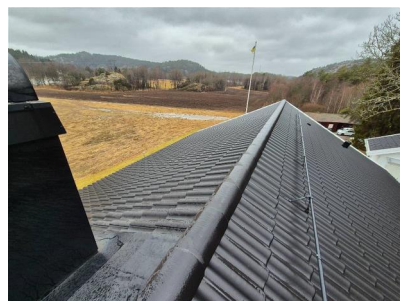
Inget att notera.

Taket har av säkerhetsskäl besiktigats från mark och takstege.

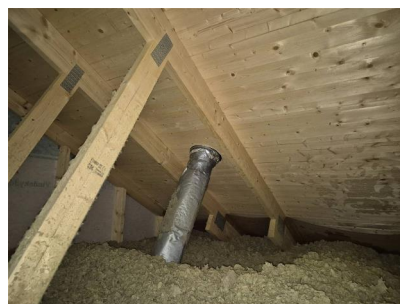
Inget att notera.

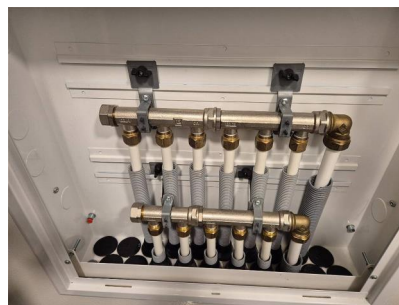
Vatten noterades på botten av och i rör-i-rör i fördelningskåp för tappvatten.

Kontakt rekommenderas med fackman/rörläggare för vidare bedömning av orsak och omfattning samt för åtgärd.

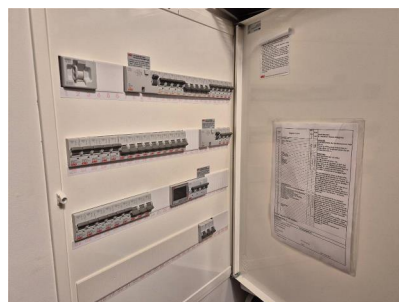
- Gruppförteckning och jordfelsbrytare finns till elcentralen.
- Vid stickprovsvis funktionskontroll av jordade eluttag i kök och våtutrymmen noterades inga avvikelser.
