# Besiktningsprotokoll

Anticimex Försäkringsbesiktning i samarbete med Fastighetsbyrån

| Fastighetsadress:<br>Fjärås Ekväg 4 | |

| Besiktningsdatum:<br>2026-03-10 | Protokollnummer:<br>69591907 |

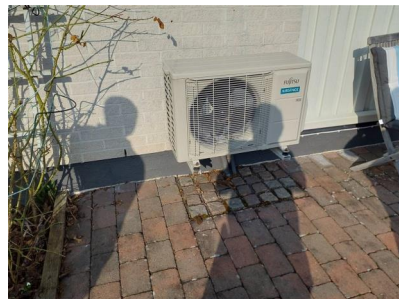
Kondensvatten från luftvärmepumpens utedel leds inte bort från husgrunden.

Detta medför ökad risk för att vatten tränger in i anslutande konstruktioner, vilket i sin tur kan leda till fuktrelaterade skador. Observera att besiktning av byggnadens värmesystem eller värmepumpen inte har ingått i uppdraget.

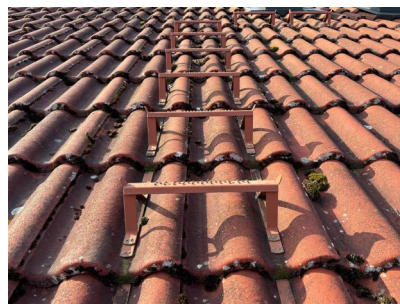
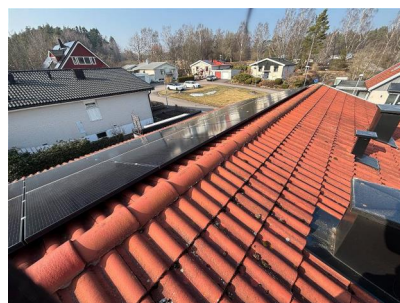
Mospåväxt finns på takpannor.

Mossa som växer på taket kan leda till att taktäckningen har ett minskat motstånd mot vatteninträngning. Detta i sin tur kan leda till fuktskador på träläkt och takkonstruktionen vilket kan resultera i mikrobiella skador (angrepp av mikroorganismer).

För att öka livslängden på taket rekommenderas att mossan tas bort från takpannorna.

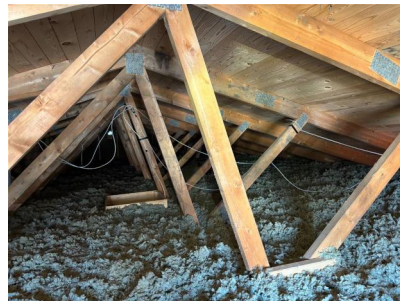
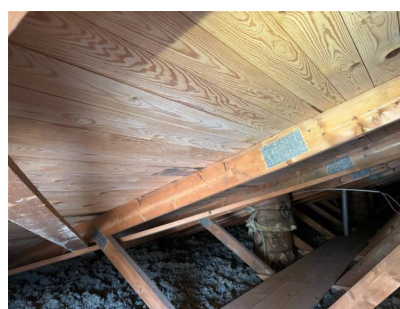
Mindre mikrobiell påväxt finns på underlagstaket.

Detta kan vara ett tecken på att vinden tillförs fukt inifrån bostaden. Observera att besiktning av bostadens ventilationssystem inte har ingått i uppdraget.

För att komma tillrätta med detta kan fukttillförseln inifrån bostaden behöva minskas. Det kan göras genom att ventilationen i bostaden förbättras samt att eventuella otätheter i vindsbjälklaget (tak-/väggvinklar, taklucka med mera) tätas. Läs Anticimex faktablad om uppvärmda vindsutrymmen för tips och råd.

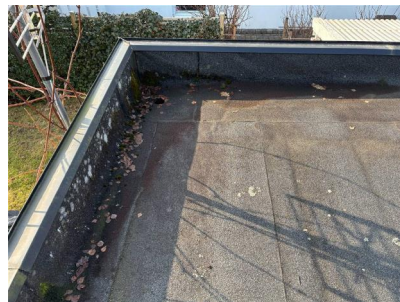
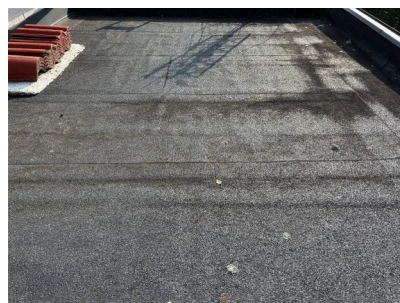
Inbyggda takbrunn.

Eftersom vatten från taket avleds med en takbrunn till utvändiga stuprör finns en ökad risk för fuktskador i omkringliggande konstruktioner. Vanliga orsaker till fuktskador är läckage i skarvar på hängrännor och stuprör eller igensatta takbrunnar.

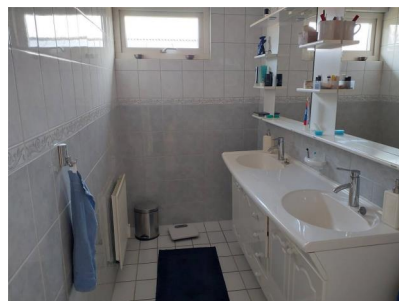
Utrymmet är äldre fukttekniskt (enligt dagens branschregler)

Vid en framtida renovering bör gällande branschregler för utrymmet beaktas.

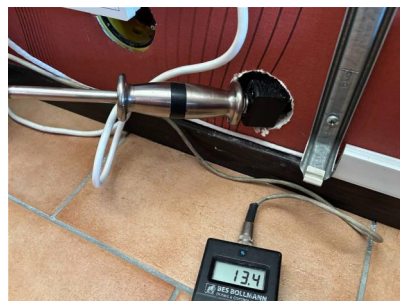
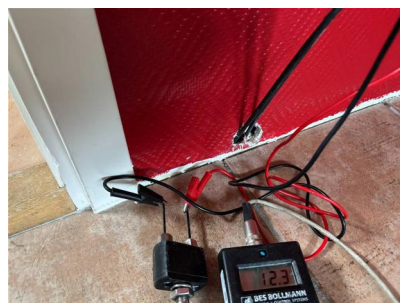
Vid kontroll av konstruktion uppmättes fuktvärden under kritisk nivå för mikrobiell tillväxt och normal lukt upplevdes.

Provhål 1 togs i gillestugans yttervägg, mitt på väggen bakom ett element. Fuktkvoten uppmättes till 13,4% i den påreglade väggen i en regel som har kontakt med grundmuren och normal lukt upplevdes i konstruktionen.

Provhål 2 togs i hallens innervägg, Fuktkvoten uppmättes till 12,3% i en regel som har kontakt med bottenplattan och normal lukt upplevdes i konstruktionen.

Väggsyllar och utreglade väggar riskerar att drabbas av fuktskador på grund av naturlig fuktpåverkan om fuktskyddet är bristfälligt utfört alternativt saknas. Fuktvandring kan ske från marken genom betongen till organiskt material genom så kallad kapillarsugning och diffusion, vilket kan leda till skador med lukt av mikrobiell karaktär. Om väggsyllarna är tryckimpregnerade kan även en kemisk lukt förekomma.

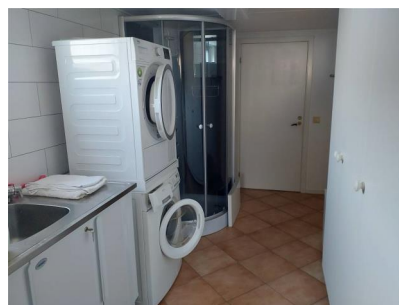
Våtutrymmet har äldre yt-/tätskikt och golvbrunn.

Eftersom funktionen, som innebär att ytskiktet/tätskiktet ska vara vattentätt, kan vara nedsatt finns en ökad risk att vatten tränger igenom ytskiktet/tätskiktet med vattenskador i omkringliggande konstruktioner som följd..

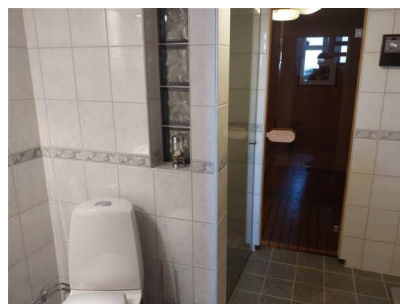
Våtutrymmet har äldre yt-/tätskikt samt golvbrunn.

Eftersom funktionen, som innebär att ytskiktet/tätskiktet ska vara vattentätt, kan vara nedsatt finns en ökad risk att vatten tränger igenom ytskiktet/tätskiktet med vattenskador i omkringliggande konstruktioner som följd.

Våtrumströskel saknas.

Avsaknaden av en tröskel medför risk att vatten tränger in i angränsande konstruktioner och rum vilket i sin tur kan leda till fuktrelaterade skador.

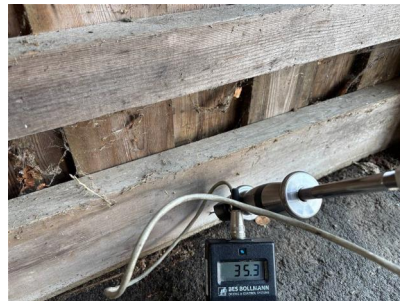
Vid kontroll av konstruktion uppmättes fuktvärden i över kritisk nivå för mikrobiell tillväxt och en avvikande lukt upplevdes.

Grundläggningen består av ett markskikt av asfalt med ytterväggsyllen dikt an asfalten.

Prov 1 togs i yttervägg till höger innanför dörren.

Fuktkvoten uppmättes till över 28% (Fuktmättat virke) i en syllen som har kontakt med asfalten. Mikrobiell lukt upplevdes i konstruktionen.

Väggsyallar riskerar att drabbas av fuktskador på grund av naturlig fuktpåverkan om fuktskyddet är bristfälligt utfört alternativt saknas. Fuktvandring kan ske från marken genom asfalten till organiskt material genom så kallad kapillärsugning och diffusion, vilket kan leda till skador med lukt av mikrobiell karaktär. Om reglarna är tryckimpregnerade kan även en kemisk lukt förekomma.

Vi rekommenderar en fördjupad undersökning för att bedöma orsak och omfattning. Det är viktigt att tänka på att denna rekommendation om fördjupad undersökning gäller hela garagets syllar.

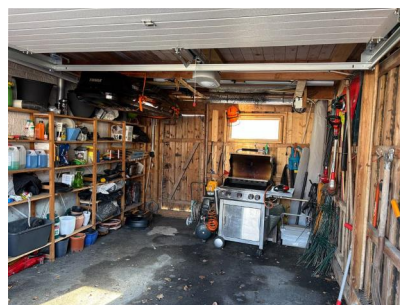
Mikrobiell påväxt finns på underlagstaket samt flertalet otätheter finns i fasaden.

Den mikrobiella påväxten är ett tecken på att underlagstaket tillförs fukt inifrån garaget eller utifrån.

För att komma tillrätta med detta kan fukttillförseln behöva minskas.

Läs Anticimex faktablad om ouppvämda vindsutrymmen för tips och råd.
