Kålfjärilen 1

Rävkullegatan 8

Uppdragsnummer	O31015
Besiktningsdatum	2026-03-10
Besiktningföretag	OBM Besiktning Väst AB
Besiktningförrättare	Magnus Eldén
Närvarande	Fastighetsmäklare, inneboende
Giltig till och med	2027-03-10

Byggnadsbeskrivning
1½-plans friliggande villa med källare

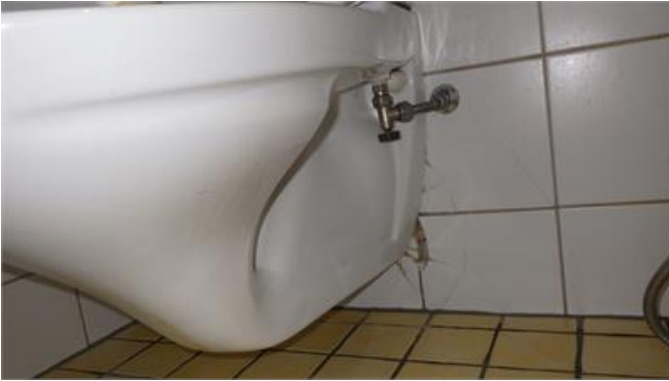
Våtutrymme: I våtutrymmen skall golv- och väggytor ha vattentäta skikt. När det saknas, är av äldre modell eller om det har brister i dess funktion, finns det en risk att fukt kan tränga in i bakomvarande konstruktioner och orsaka skador som kan påverka byggnaden och dess inomhusklimat negativt. Skador i bakom/omkringliggande konstruktioner kan ej uteslutas.

Bild där väggen bakom toalettstolen är trasig

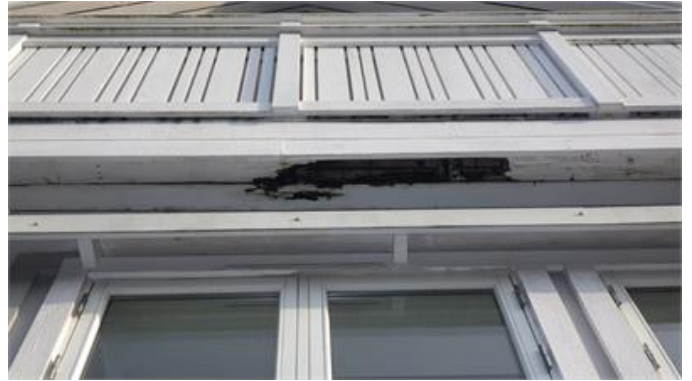
Utvändigt					
Balkong				X	Ej besiktigad då balkongdörren inte gick att öppna, handtaget är trasigt.
			X		Det noterades rötskador i undersida balkongen. Vår rekommendation är att en fackman kontaktas för en bedömning och erforderliga åtgärder.
Dörrar		X			Det är otätt under dörrtröskeln in till groventrén, se kommentar/riskanalys. Det noterades även att glasrutan i entrédörren är trasig.
Fasad		X			Torrspäckor samt rötskador noterades i fasadpanelen, se kommentar/riskanalys.
Fönster		X			Det finns fönster med underhållsbehov.
Hängrännor/tak (hus)		X			Taktäckningen har en äldre standard, det noterades mossa på takpannorna, se kommentar/riskanalys.
Tak (entré)		X			Takpappen har en äldre standard, det ligger mycket löv/skräp på taket, se kommentar/riskanalys.
Mark		X			Marken lutar mot huset, se kommentar/riskanalys.
Sockel	X				Inget att notera.
Stuprör	X				Inget att notera.
Elinstallation			X		De elektriska installationerna är delvis av äldre ursprung. Det rekommenderas därför att fackman kontaktas för att försäkra sig att de fungerar tillfredsställande.

Rötskada i undersida balkong

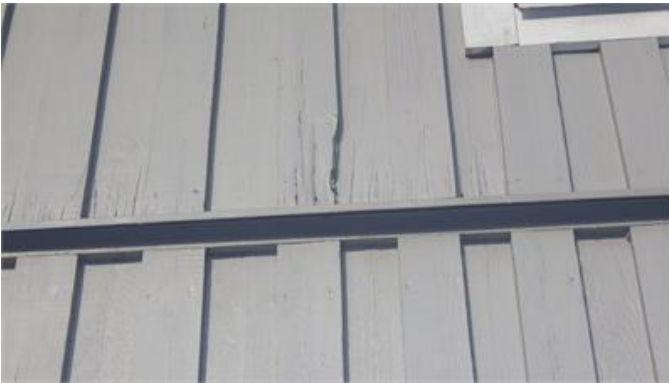
Fasad: När det finns torrsprickor/röta i fasadpanelen finns det en risk att vatten kan tränga in och orsaka skador som kan påverka byggnaden och inomhusmiljön negativt.

Rötskada i fasadpanelen

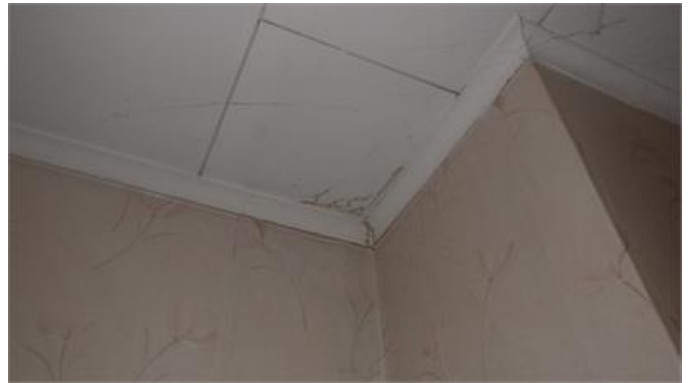
Tv-hörna	X				Inget att notera.
Sovrum 2	X				Inget att notera.
Överväning					
Sovrum 3	X				Inget att notera.
Sovrum 4		X			Fuktfläckar förekommer på innertaket, vilket bör kontrolleras regelbundet för att fastställa om åtgärdsbehov föreligger.

Fuktfläck i taket på övervåningen

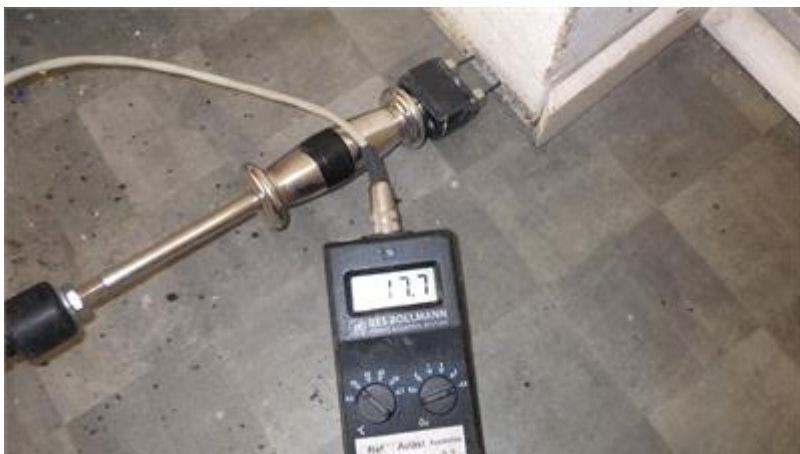
Byggnadsdel	Källare
Konstruktionsdel	Träregel mot golv i ytter- och innervägg
Konstruktionsuppbyggnad	Betonggolv, cellplast, spånskiva

Det kritiska gränsvärdet för mikrobiell tillväxt i trä brukar anges till ca 17 % fuktkvot (FK). Vid stickprovsviss fuktkvotsmätning uppmättes i, en innervägg i ett förråd, ca 14 % samt i en yttervägg i groventrén till ca 18 %. Det utvändiga fuktskyddet är också äldre. Det kan inte uteslutas att brister föreligger alternativt kommer att uppstå i det utvändiga fuktskyddet vilket medför att källarens utvändiga fuktskydd måste åtgärdas.

En äldre källare av detta slag utsätts i regel mer eller mindre för permanent fuktpåverkan från angränsande mark. Utifrån erfarenhet är det känt att konstruktioner och beläggningar/beklädnader med organiska material mot golv- och väggytor bör undvikas, då fuktpåverkan och mikrobiell tillväxt (mögel/bakterier) och rötskador kan uppstå i sådana. Täta skikt (plastmattor mm) bör undvikas mot golv- och väggytor för att minska risken för fuktspridning i väggar och förtvålning av fästmassor etc. En fortsatt teknisk undersökning rekommenderas för att utreda orsak och omfattning till den höga fuktkvoten samt fuktgenomslagen i källaren.
