# Besiktningsprotokoll

Anticimex Försäkringsbesiktning i samarbete med Fastighetsbyrån

| Fastighetsadress:<br>Trädgårdsvägen 8 | |

| Besiktningsdatum:<br>2026-03-12 | Protokollnummer:<br>69561712 |

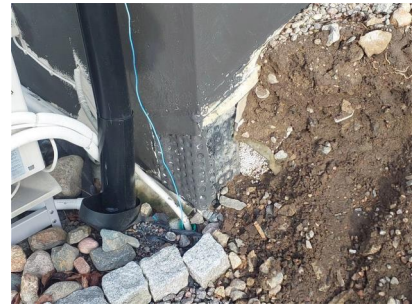
#### Utvändigt / Sockel

Utvändigt fuktskydd ligger lokalt oskyddat ovan mark.

Risk finns att det utvändiga fuktskyddet skadas och funktionen försämras.

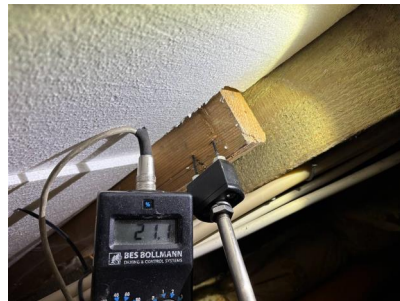
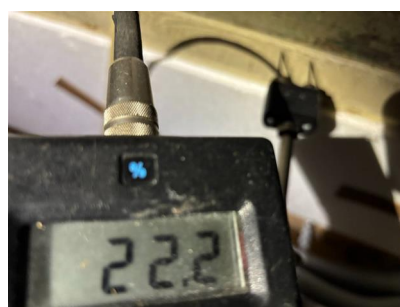
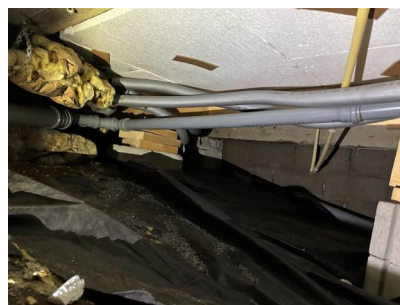
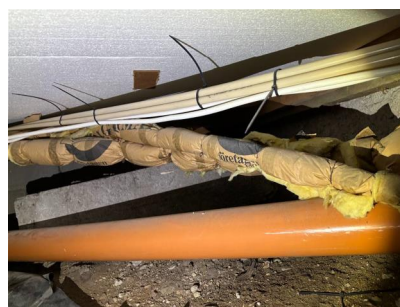
### Utvändigt / Krypgrund

Vid kontroll av krypgrunden uppmättes fuktvärden över kritisk nivå för mikrobiell tillväxt och mikrobiell lukt upplevdes.

Fuktkvoten uppmättes till 21,1% & 22,2% i bjälklagets undersida.

Detta kan resultera i mikrobiella skador. De uppmätta fuktkvotsvärdena indikerar att grunden delar av året är så fuktig att mikroorganismer utvecklas.

Delar av krypgrunden är inte krypbar på grund av låg höjd, därav är inre delar av grunden obesiktigad.

För att undvika detta så måste grundens klimat bli torrare, detta kan exempelvis göras genom installation av en s.k. sorptionsavfuktare vars uppgift är att hålla luftfuktigheten på en så låg nivå att en tillväxt av mikroorganismer ej är möjlig. Läs Anticimex faktablad om krypgrunder för tips och råd.

Vi rekommenderar en fördjupad undersökning för att bedöma orsak och omfattning samt åtgärd.

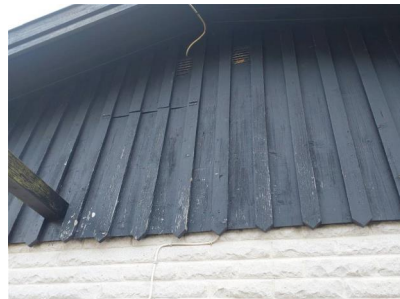
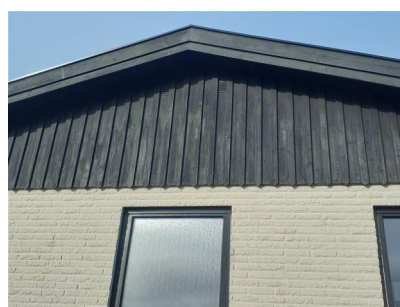
### Utvändigt / Träfasad

Fasadpanelen är i behov av målning/underhåll.

Fasadbeklädnad och träkonstruktioner där målningsbehov finns riskerar att få fukt- och rötskador på grund av sämre vattenavvisande förmåga. För att öka livslängden på fasadbeklädnaden rekommenderas målning och underhåll.

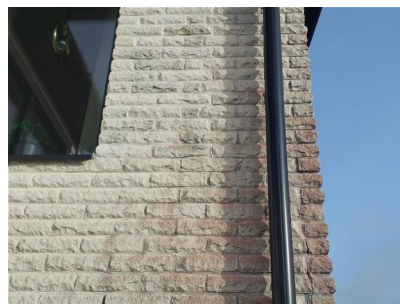
### Utvändigt / Tegelfasad

Sprickor finns i tegelfasaden.

Detta kan leda till fukt- och frysskador i konstruktionen.

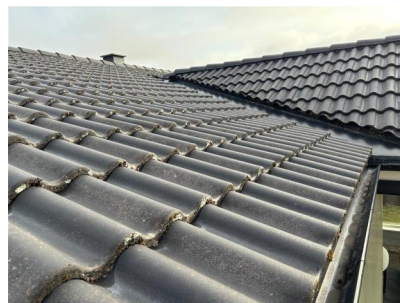
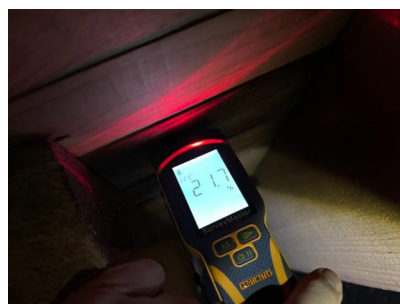
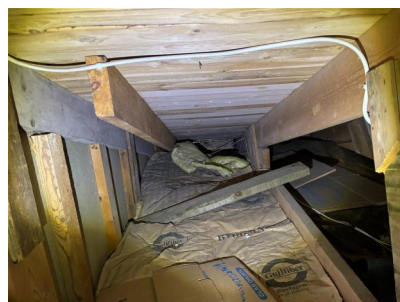
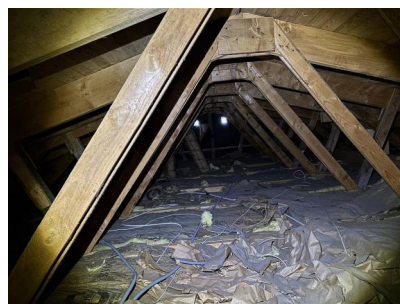
### Utvändigt / Tak/Vind

Mikrobiell påväxt finns på underlagstaket.

Den upptäckta mikrobiella påväxten på underlagstaket kan vara ett tecken på att vinden tillförs fukt inifrån bostaden och/eller uteluften.

Underlagstaket har fuktfläckar 3 meter innanför luckan till vänster.

Fuktfläckar kan bero på olika saker, och kan vara ett tecken på en tidigare eller ett pågående läckage.

Vid fuktindikering påvisades förhöjda fuktvärden.

Vidare noterat att yttertaket/ väggen har otätheter, Anslutningen mellan tak och vägg är bristfälligt utförd.

Detta medför risk för att regnvatten kan rinna in mellan anslutningen och väggen, vilket i sin tur kan leda till mikrobiella skador (angrepp av mikroorganismer) i tak- och väggkonstruktioner.

Vi rekommenderar en fördjupad undersökning för att bedöma orsak och omfattning.

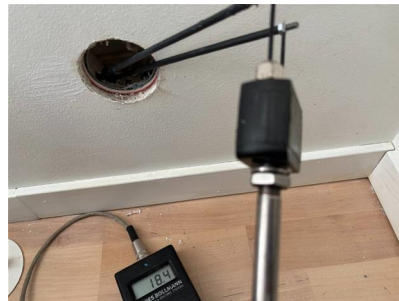
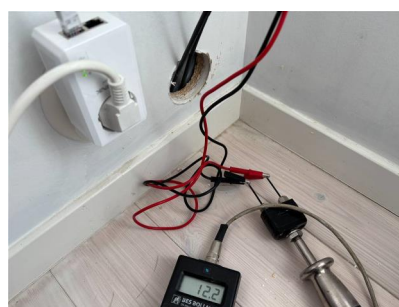
### Entréplan / Allmänt 2

Vid kontroll av konstruktion uppmättes fuktvärden över och under kritisk nivå för mikrobiell tillväxt och en avvikande lukt upplevdes.

Provhål 1 togs i den utreglade väggen i källarens sovrum 1. Fuktkvoten uppmättes till 18,4% i en regel som har kontakt med grundmuren. mikrobiell lukt upplevdes i konstruktionen.

Provhål 2 togs i ytterväggsyllen i sovrum 2. Fuktkvoten uppmättes till 12,2 % i en regel som har kontakt med bottenplattan. Normal lukt upplevdes i konstruktionen.

Flytande golvkonstruktioner, utreglade väggar och eventuella väggsyllar riskerar att drabbas av fuktskador på grund av naturlig fuktpåverkan om fuktskyddet är bristfälligt utfört alternativt saknas. Fuktvandring kan ske från marken genom betongen till organiskt material genom så kallad kapillärsugning och diffusion, vilket kan leda till skador med lukt av mikrobiell karaktär. Om reglarna är tryckimpregnerade kan även en kemisk lukt förekomma.

Vi rekommenderar en fördjupad undersökning för att bedöma orsak och omfattning. Det är viktigt att tänka på att denna rekommendation om fördjupad undersökning gäller hela husets syllar, och flytande/ uppreglade golv samt källarplanets utreglade väggar.

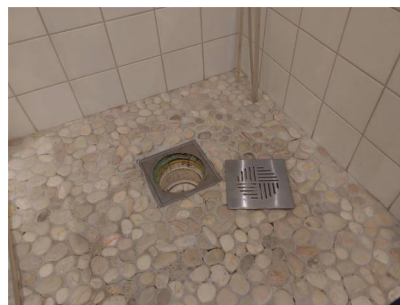
### Entréplan / Dusch/Toalett

Våutrymmet har äldre yt-/tätskikt.

Eftersom funktionen, som innebär att ytskiktet/tätskiktet ska vara vattentätt, kan vara nedsatt finns en ökad risk att vatten tränger igenom ytskiktet/tätskiktet med vattenskador i omkringliggande konstruktioner som följd.

Golvbeläggning och tätskikt har släppt från underlaget vid golvbrunn. Vi rekommenderar en fördjupad undersökning för att bedöma orsak och omfattning.

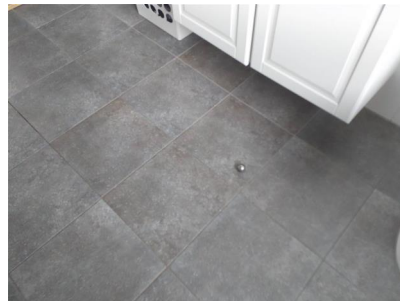
### Övre plan / Dusch/Toalett

Golvlutning.

Golvfall mot golvbrunnen i duschzon 2 är bristfälligt utfört.
