Besiktningssprotokoll

Anticimex Försäkringsbesiktning i samarbete med Fastighetsbyrån

Fastighetsbeteckning: Heby 1:25	
Fastighetsadress: Storgatan 24	
Postnummer: 744 32	Ort: Heby

Besiktningdatum: 2026-03-12	Protokollnummer: 69597915
Temperatur: 7 °C	Väderlek: Molnigt
Tekniker: Mikael Kjetselberg Lindberg	
E-post: Mikael.Jansson@anticimex.se	
Kontor: Uppsala	
Närvarande: Fastighetsägare och tekniker

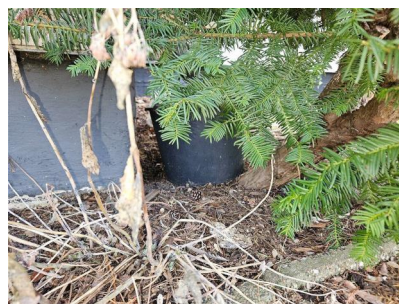
- Växtlighet förekommer nära huset.
- En viss marklutning noteras emot entrésida.

Området närmast huset bör vara fritt ifrån växtlighet.

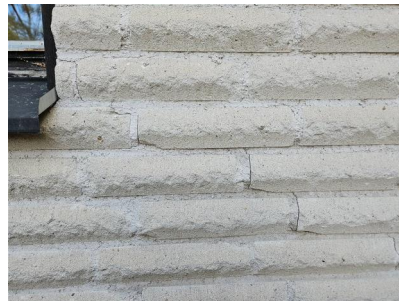
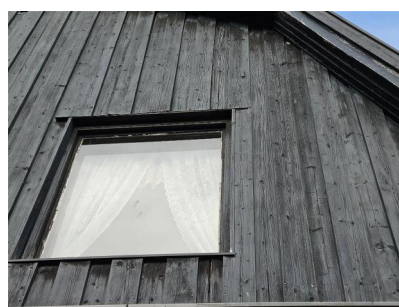
- Sprickor i kalksandsten noteras

Detta är vanligt förekommande på just denna typ av fasad då det är ett styvt material. Dock rekommenderas regelbunden kontroll för att upptäcka större sprickbildning.

- Södersidans fasadpanel är rikligt torrsprucken och i behov av underhåll

Detta kan åtgärdas löpande med underhållet utav fastigheten.

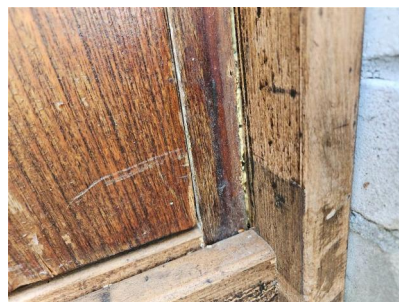
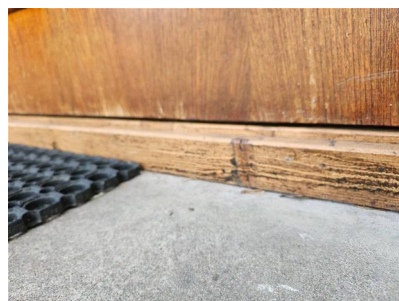
- Mindre glipor förekommer vid karmens nederkant på yttertaket.
- Tröskelbleck kan med fördel monteras för att täcka glipor vid tröskel.
- Altandörren är i dåligt skick och bör renoveras/bytas ut.

Detta kan utföras med det löpande underhållet.

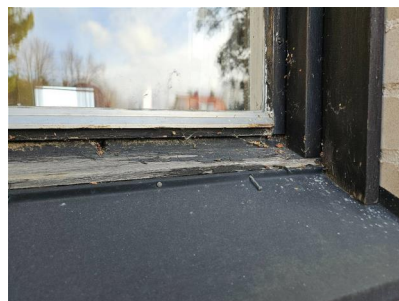
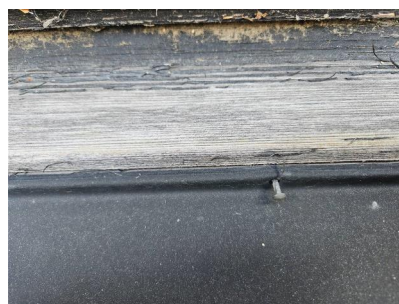
- Målningsbehov noteras på samtliga fönsterpartier.
- Enstaka fönsterbleck tätar dåligt.

Otättheter vid fönsterbleck kan leda till fuktåverkan i väggkonstruktioner och karm. Dock kan detta åtgärdas även de, med det löpande underhållet.

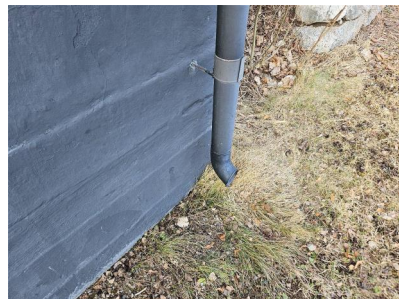
- Stuprör avslutas nära husliv.
- Enstaka stuprör samlas upp i tunna.

Stuprör som avslutas intill husliv (ovan mark) kan medföra en ökad fuktbelastning på grundmur/sockel med fuktrelaterade skador som följd. Vidare bör den tunna som används för att samla upp regnvatten, tillses att överfyllnadsskydd monteras om det i fortsättningen används.

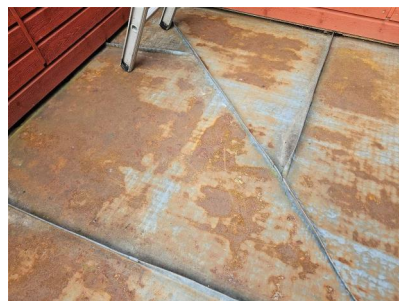
- Det falsade balkongtaket är ytligt rostigt.

I dagsläget bedöms det fungera, Ytlig rost uppstår ofta av fukt, kondens eller att den ursprungliga målningen/förzinkningen slitits bort. Vidare så är plåten galvaniserad och har därför bra hållbarhet.

I övrigt noteras ett målning/underhållsbehov på balkongräcke

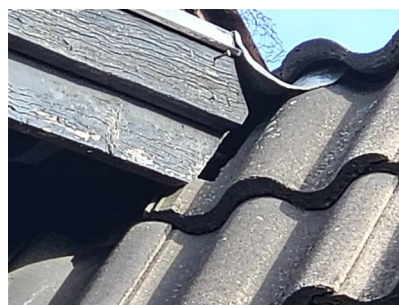
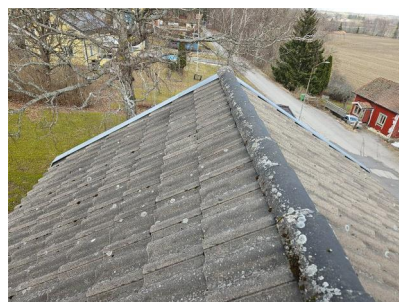
- Yttertaket är äldre.

Takpannor, plåtdetaljer har enligt vår bedömning en begränsad livslängd. Eftersom husets taktäckning är äldre och saknar sekundärt fuktskydd (Papp) har det ett minskat motstånd mot vatteninträning. Detta i sin tur kan leda till fuktskador på träläkt och vidare ner i underliggande konstruktioner. Se punkt "vind". På grund utav det smärre läckaget som noteras vid nocken så bör kontroll utav yttertaket genomföras med hjälp utav takentreprenör.

- Spickar har vandrat ur sitt säte på nockpannor.
- Enstaka glipa där vindskiva ifrån takkupan ansluter emot yttertaket.
- Lavpåväxt.
- Vindskivor är i behov av underhåll (Särskilt södersida).

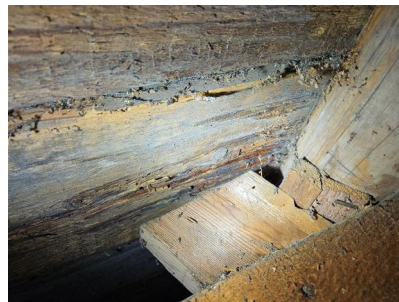
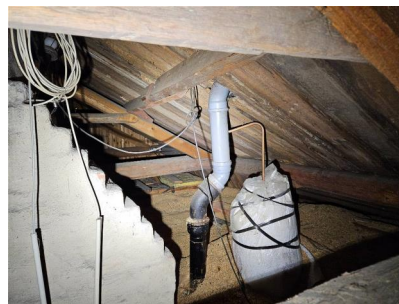
● Vid kontroll av vinden uppmättes fuktvärden över kritisk fuktnivå för mikrobiell tillväxt och en normal lukt upplevdes. Fuktkvoten i underlagstaket uppmättes till 19 % lokalt vidnocken. Det finns risk för mikrobiell tillväxt om den relativa fuktigheten (RF) i den omgivande luften är över 75 %. I furuvirke motsvarar det en fuktkvot (FK) på 17 %.

- Urkopplat expansionskärl finns.
- Flera rinnmärken noteras, vilket var torra vid besiktningstillfället.

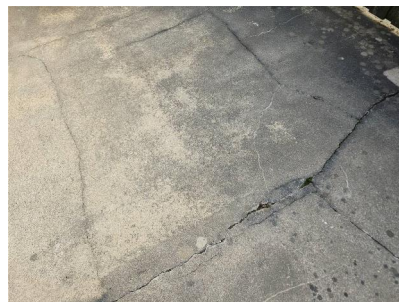
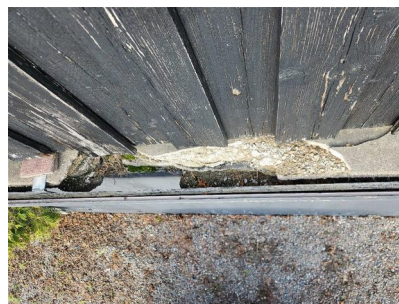
● Sprickor förekommer på altan golvet samt enligt uppgift så tar sig vatten in i garaget vid regn/snösmältning. Vidare noteras rasade delar på den yttre ramen på altan golvet.

I övrigt noteras ett underhållsbehov på altanracket.

Altanens golvyta bör åtgärdas för att undvika fortsatt vatteninträning i garaget samt förhindra fortsatt sönder vittring. Notera att även en stock tillhörande vägg ligger dikt an altan golv, vilket bör skyddas ifrån väderlek. Det noterades ingen röta på denna stock vid besiktningstillfället.

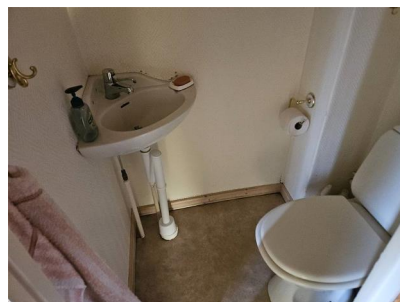
- Utrymmet följer äldre byggnormer.

Utrymmet bedöms fungera i dagsläget men man bör räkna med en renovering inom viss framtid.

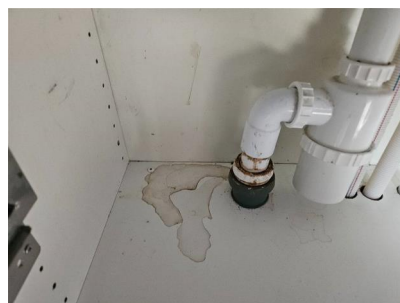
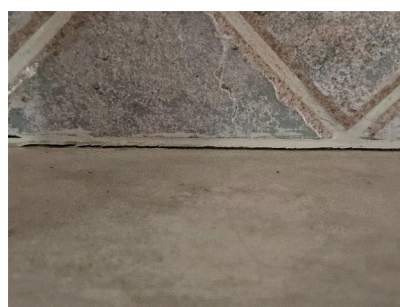
- Fuktskydd saknas i diskbänkskåp samt under kyl/frys och diskmaskin.
- Fogning mellan diskbänk och stänkskydd kan förbättras.

I övrigt noteras tecken på läckage ifrån avlopp, detta var torrt vid besiktningstillfället.

För att upptäcka eventuella läckage, installera fuktskydd under vitvaror samt i diskbänkskåp.

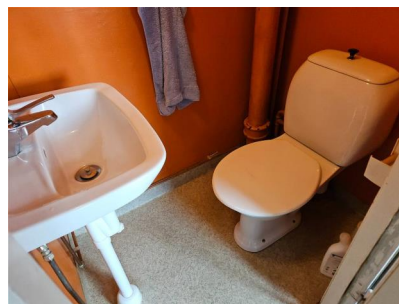
✎ ●Utrymmet är äldre.

Utrymmet bedöms fungera i dagsläget men man bör räkna med en renovering inom viss framtid.

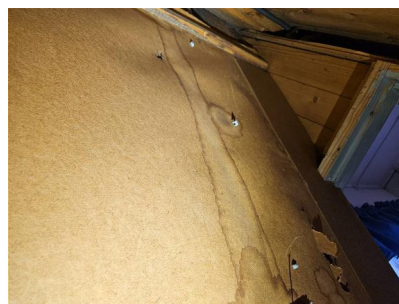
✎ ●Torra fuktfläckar noteras på underlagstak.
●En äldre el-central noteras i utrymmet samt att det saknas jordfelsbrytare. Detta är inget krav på hus byggda före år 2000, men det minskar risken för brand och personsador. Det noteras även att gruppförteckning saknas.

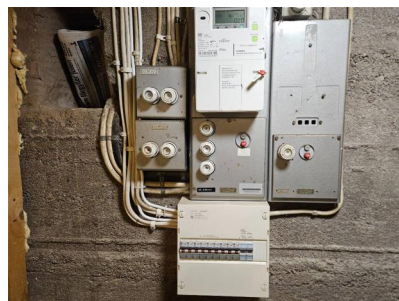
● En äldre källarkonstruktion med betonggolv och putsade väggar fungerar relativt bra ur fuktsynpunkt även om dränering och utvändigt fuktskydd har nedsatt funktion. Problem med färg- och putssläpp kan uppstå, vilket oftast är ett estetiskt problem. Detta förutsätter såklart att inga ut/uppreglade konstruktioner förekommer. Se gärna punkt "Trappförråd" och "Dusch/Handfat" för vidare observation.

● El-centralen saknar jordfelsbrytare.

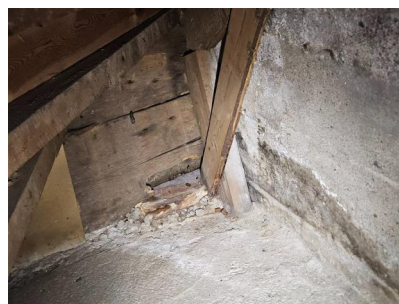
Vid kontroll av konstruktion uppmättes fuktvärden över kritisk nivå för mikrobiell tillväxt och normal lukt upplevdes.

Grundläggningen består av en källar betongplatta på mark utan underliggande isolering och med träkonstruktion dikt an betongen. Denna konstruktion får ofta skador på grund av naturlig fuktvandring. Fuktkvoten uppmättes till 20,3%.

Det rekommenderas att träkonstruktionen som ligger dikt an betongen avlägsnas. Den biten närmast golvytan kommer att avlägsnas utav fastighetsägaren.

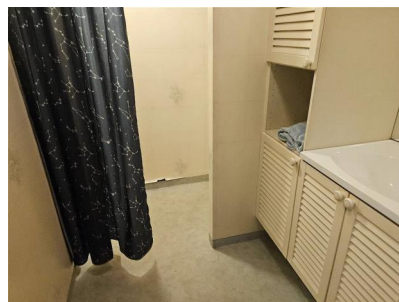
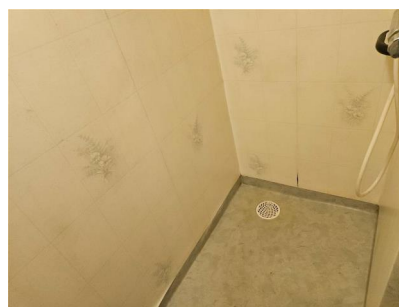
- Utrymmet är äldre och har passerat tiden för sin tekniska livslängd samt finns brister som öker risken för fuktskador. Utrymmet bör användas med försiktighet innan renovering.

Kontakta en behörig våtrumsentreprenör för en renovering. I samband med renoveringen bör omkringliggande konstruktioner kontrolleras för att upptäcka eventuella följskador.

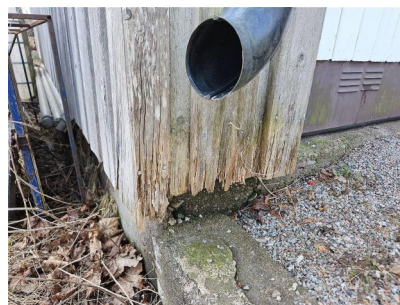
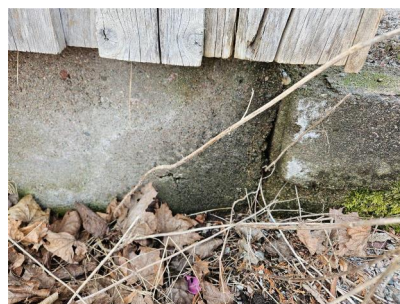
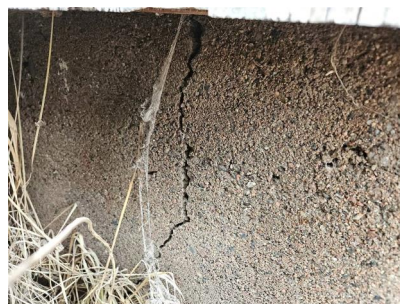
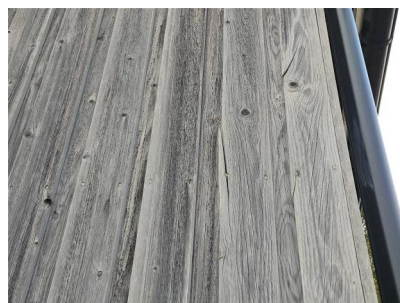
- Rötskador lokalt på fasad vid garageknuten.
- Hängräna saknas på baksidan. Vilket kan leda till en ökad fuktbelastning mot grund/garage.
- Torrsprucken fasadpanel som även bör målas.
- Mindre spricka noteras på den äldre betongplattan, vilket kan fyllas i för lättare upptäcka eventuella rörelser men även motverka frost sprängning.

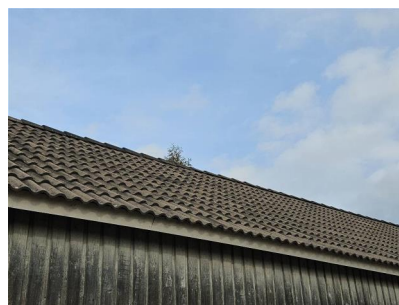
- Taket, som är äldre, saknar underlagspapp.

Med denna konstruktion är det extra viktigt att takpannorna är hela och att inga otätheter förekommer. Eftersom underlagstaket inte har en papp kan regn och snö som tränger in genom otätheter leta till fuktskador i underliggande konstruktion.

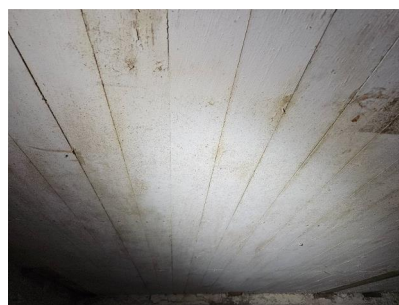
- Mikrobiell påväxt finns på innertaket. Ett kallgarage som inte har någon värmekälla och bristfällig isolering riskerar att drabbas av mögel och fukt, särskilt under vinterhalvåret. Alla utrymmen som är ouppvärmade lider större risk för att drabbas av fukt och påväxter. Detta kan åtgärdas genom att konvertera om garaget till ett varmgarage istället. Det innebär alltså bättre isolering samt att värmekälla monteras/installeras. Om inte bör ventilationen säkerställas.

- Större spricka noteras ovanför dörrhåll emellan garagen.

Det rekommenderas att man i första hand fyller i sprickan för att lättare upptäcka rörelser, skulle sprickan tillta i omfattning bör konstruktör kontaktas för vidare undersökning.

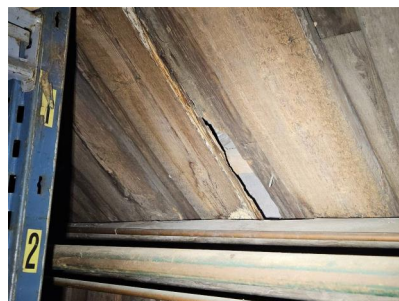
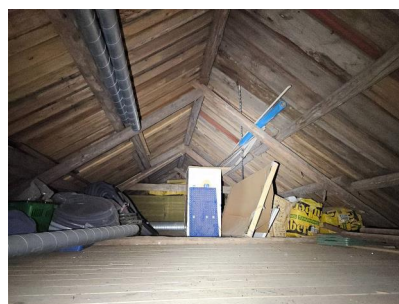
- Rötangrepp noteras på enstaka underlagsplanka på tak. Troligtvis eftersom längan är ifrån 1925 och materialet (planket) är original så är detta troligtvis en äldre skada. Det noterades inga uppenbara brister ifrån marknivå på taket som ökar risken för läckage i dagsläget. Se gärna punkt utvändigt "Tak" för vidare observation.

Vid kontroll av vind och förråd uppmättes fuktvärden under kritisk fuktnivå för mikrobiell tillväxt och en normal lukt upplevdes. Fuktkvoten i underlagstak/takbjälkar uppmättes till 10,6 %.
