**Fastighetsuppgifter**

Dingvall 2:22

Fridhemsvägen 3

| Uppdragsnummer | P5325 |

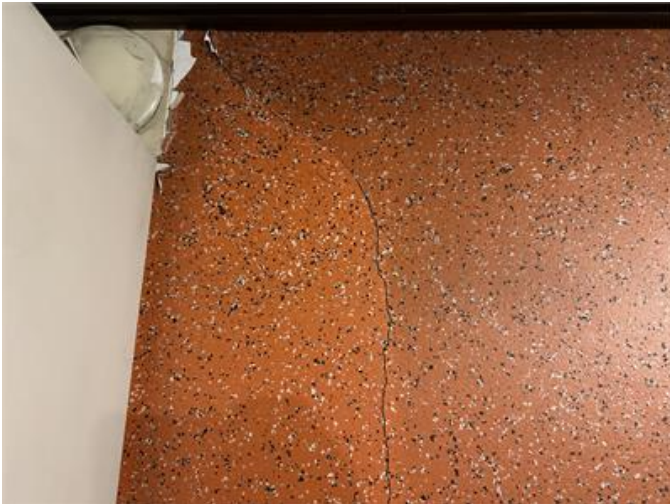
Källare: Sprickor förekommer i grundmur samt innerväggar.

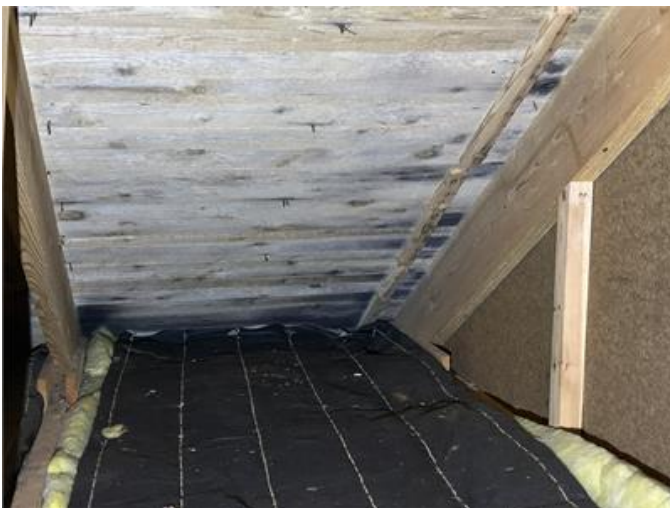
| Besiktningsresultat | | | | | |
|---|---|---|---|---|---|
| Nockvind | | X | | | Mikrobiell påväxt förekommer på flera ställen.<br>Fuktanvisningar med förhöjda värden noteras i underlagstaket.<br>Vindsluckan ej tät.<br>Se kommentar/riskanalys samt "Tak" |

Den mikrobiella påväxten på underlagstaket indikerar att vinden periodvis tillförs eller har tillförts fukt inifrån bostaden, som den kallare delen av året riskerar att kondensera mot underlagstaket (sk konvektionsskada). För att komma tillrätta med detta måste fukttilförseln inifrån bostaden minskas. Detta kan göras genom att ventilationen i bostaden förbättras samt att eventuella otätheter i vindsbjälklaget (tak/väggvinklar, vindslucka mm.) tätas. Vidare rekommenderas generellt gavel- och takfotsventilation på vindsutrymmen.

Nockvind: Mikrobiell påväxt förekommer på flera ställen.

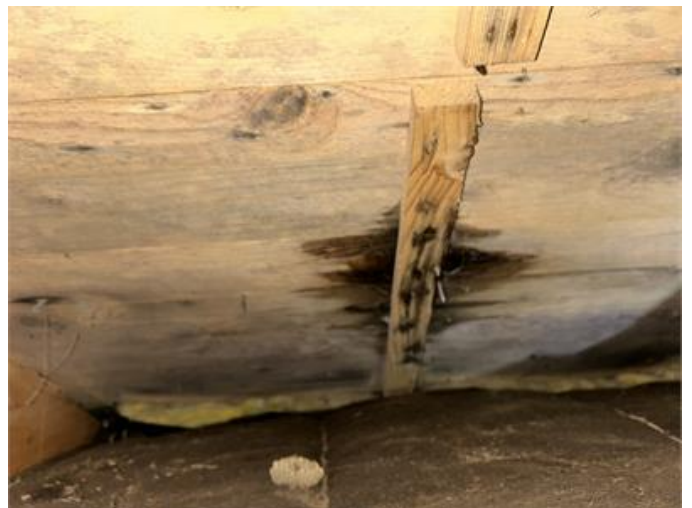
Nockvind: Fuktanvisningar med förhöjdavärden noterades.

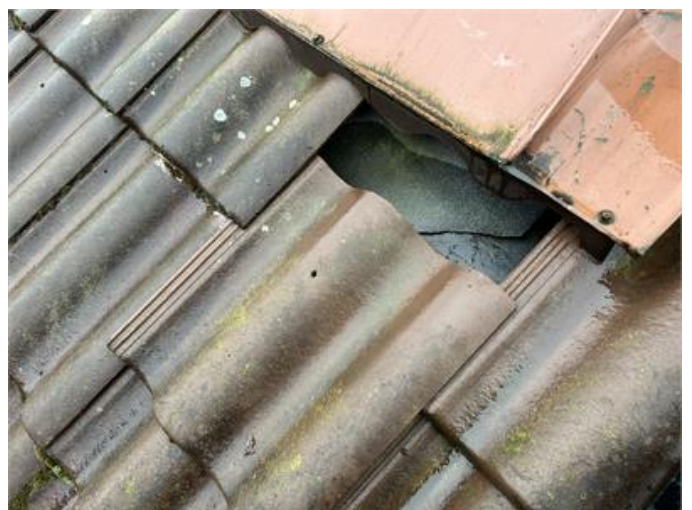
| Besiktningsresultat | | | | | |
|---|---|---|---|---|---|
| Tak | | | X | | Original underlagspapp, teknisk livslängd passerad.<br>Underlagspappen är torr och sprickor kan förekomma.<br>Otätheter förekommer vid besiktningstillfället.<br>Rikligt med barr/frömjöl under pannor.<br>Se kommentar/riskanalys.<br>Kontakta snickare för översyn och åtgärd. |

När underlagspappen är äldre kan sprickor förekomma, risk finns att fukt som kommer in under pannorna orsakar fuktelaterade skador i underliggande konstruktioner. Det är därmed extra viktigt att löpande kontrollera att takpannorna är hela och ligger rätt.

Tak: Otätheter förekommer vid besiktningstillfället.

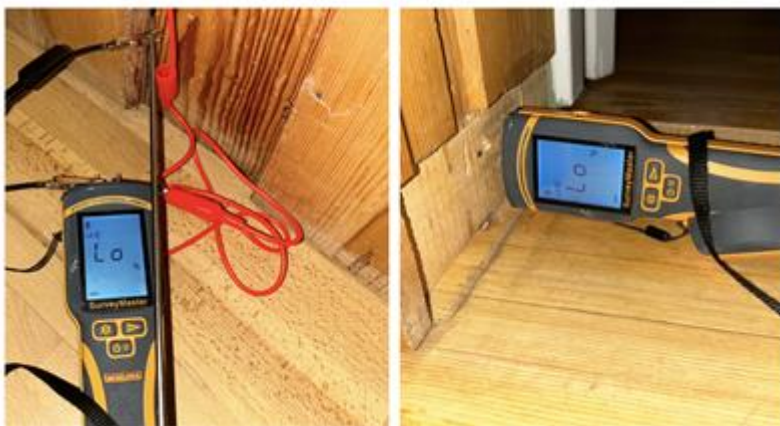
Kontroll av konstruktionen gjordes via stickprovsmässig provtagning bakom golvlister i Gillestuga (Innervägg) samt spik regel mot grundmur i Gillestuga.

Ingen avvikande lukt upplevdes i konstruktionen och fuktvärden i nivå med gränsvärdet för mikrobiell tillväxt uppmättes. Fuktkvoten uppmättes till <10% i innervägg regel och <10% i yttervägg regel. Risk för mikrobiell tillväxt föreligger vid en fuktkvot på 17% och rötskador >28%.

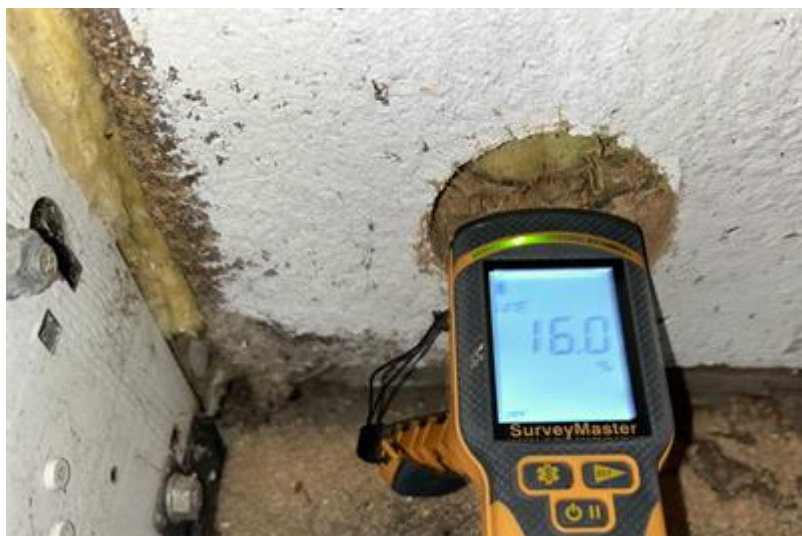
Kontroll av konstruktionen gjordes via stickprovsmässig håltagning vid garageport. Ingen avvikande lukt upplevdes i konstruktionen och fuktvärden i nivå med gränsvärdet för mikrobiell tillväxt uppmättes.

Fuktkvoten uppmättes till 16-17% i ytterväggsyll.

Risk för mikrobiell tillväxt föreligger vid en fuktkvot på 17% och rötskador >28%.
