Besiktningssprotokoll

Anticimex Försäkringsbesiktning i samarbete med Fastighetsbyrån

Fastighetsbeteckning: Verkmästaren 23	
Fastighetsadress: Norrkatan 17e	
Postnummer: 615 31	Ort: Valdemarsvik

Försäkringsbesiktning

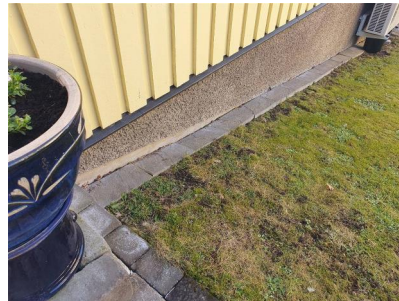
Utvändigt / Markförhållanden

Delar av plattsättningen lutar mot huset.

Detta innebär en ökad fuktbelastning mot grunden vilket i sin tur kan orsaka fuktskador i huset.

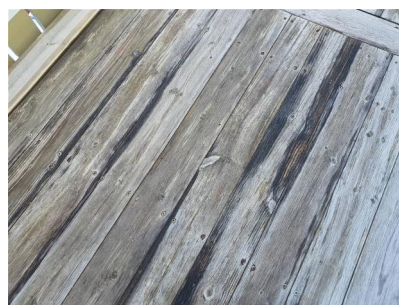
Utvändigt / Balkong

Några trallbrädor har begynnande rötskador.

Underliggande papp (utbytt 2021/22) har ej besiktats pga. trall.

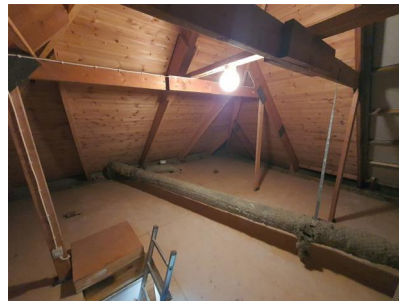
Utvändigt / Vind

Vid kontroll av vinden uppmättes fuktvärden under kritisk fuktnivå för mikrobiell tillväxt och en normal lukt upplevdes.

Fuktkvoten i underlagstak uppmättes till 11 %.

Risk för mikrobiell påväxt föreligger om fuktkvoten överstiger 17 %.

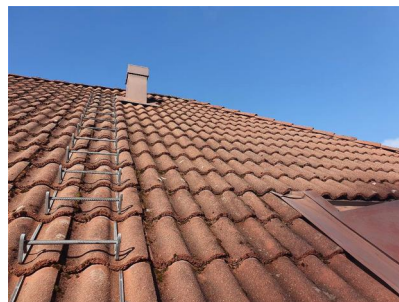
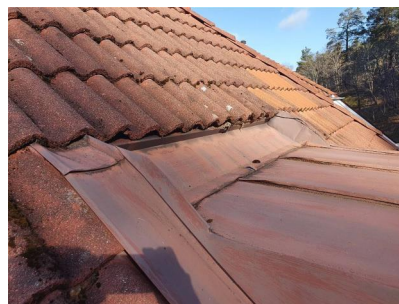
Utvändigt / Tak

Yttertaket är äldre.

Takpannor, plåtdetaljer och underlagspapp har enligt vår bedömning en begränsad livslängd. Eftersom husets taktäckning är äldre har det minskat motstånd mot vatteninträning. Detta i sin tur kan leda till fuktskador på träläkt och vidare ner i underliggande konstruktioner.

-Träläkt ovan takkupan noteras rötskadad, rekommenderar byte.

Taket besiktades via takstege och från mark.

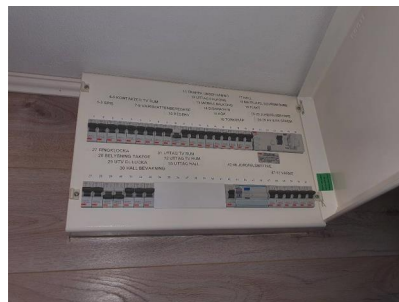
El-centralen har jordfelsbrytare.

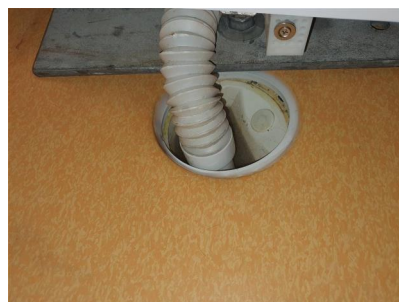
Entréplan / Dusch/Toalett/Tvättstuga

Mattsläpp/lös klämring noteras vid ena golvbrunnen. Det rekommenderas att golvbrunnen rengörs regelbundet för att undvika att vattennivån stiger i brunnen.
Det rekommenderas även att se över möjligheten till en lokal åtgärd, alternativt en renovering av hela utrymmet.

Våtutrymmet har äldre yt-/tätskikt.

Eftersom funktionen, som innebär att ytskiktet/tätskiktet ska vara vattentätt, kan vara nedsatt finns en ökad risk att vatten tränger igenom ytskiktet/tätskiktet med vattensador i omkringliggande konstruktioner som följd.

Bristfälligt fall/bakfall noteras lokalt.

Fuktindikering i utrymmet gav inga förhöjda fuktindikationer.

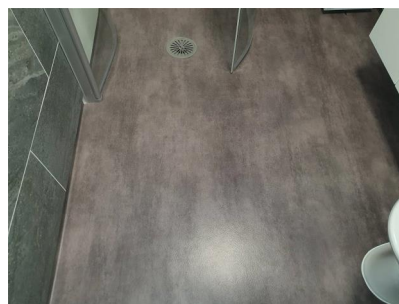
Övre plan / Dusch/Wc

- ✓ Fuktindikering i utrymmet gav inga förhöjda fuktindikationer.

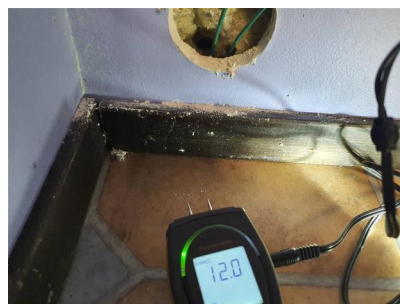
Souterrängplan / Allmänt

Utvändigt fuktskydd är äldre.

Eftersom källarens utvändiga fuktskydd (dagvattensystem, dräneringssystem samt källarytterväggarnas utvändiga fuktskydd) är äldre, så kan systemet ha nedsatt funktion. Detta ökar risken för invändiga fuktskador i källaren.

Betongplatta på mark med flytande golv och utreglade väggar förekommer.

Befintliga golv och väggkonstruktioner riskerar på grund av naturlig fuktpåverkan att drabbas av fuktskador. Detta i sin tur kan leda till mikrobiella skador (angrepp av mikroorganismer) som kan resultera i att mikrobiell lukt sprids till boendemiljön.

Vid kontroll av konstruktion i förrådet mot yttervägg uppmättes fuktvärden under kritisk nivå för mikrobiell tillväxt.

Fuktkvoten i regel till utreglad vägg via ett taget provhål uppmättes till 12 %.

Risk för mikrobiell tillväxt föreligger om fuktkvoten överstiger 17%.
